# Wildhaus-Alt St. Johann SG, Burgruine Wildenburg : bauliche Sanierung des Hauptturmes und Neuerschliessung der Ruine 2012/13

Autor(en): **Obrecht, Jakob / Boxler, Heinrich**

# Wildhaus-Alt St. Johann SG, Burgruine Wildenburg Bauliche Sanierung des Hauptturmes und Neuerschliessung der Ruine 2012/13

von Jakob Obrecht  
mit einem Beitrag von Heinrich Boxler

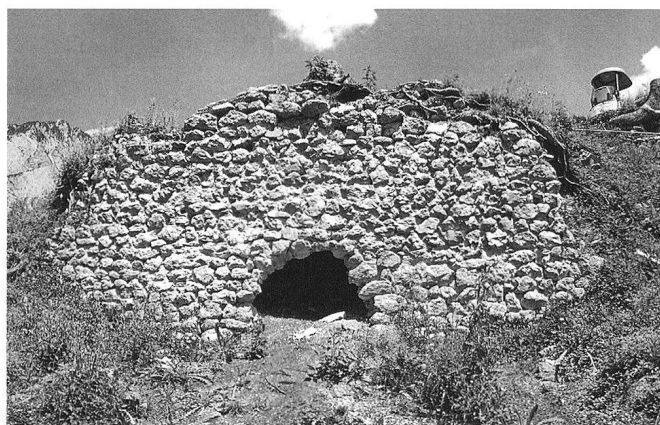
1973 wurden auf der Wildenburg unter der Leitung von Andrzej Żaki erstmals archäologische Ausgrabungen durchgeführt, und zwar anlässlich eines wissenschaftlichen Lagers für Jugendliche, organisiert durch die Nationale Schweizerische UNESCO-Kommission.<sup>6</sup> Von gezielten früheren Ausgrabungen ist nichts bekannt. Man sieht aber deutlich, dass auf der Ruine schon vorher gegraben worden ist, und zwar nicht von Wissenschaftlern, sondern eher von Schatzgräbern. Die öfters fälschlicherweise als ehemaliger Tordurchgang bezeichnete Bresche in der Südmauer M6 wurde mit hoher Wahrscheinlichkeit bei einem derartigen Unternehmen ausgebrochen (Abb. 3).<sup>7</sup>

3: Wildhaus-Alt St. Johann SG, Wildenburg. Mauer M6 mit ausgebrochenem «Schatzgräberloch», von Süden.

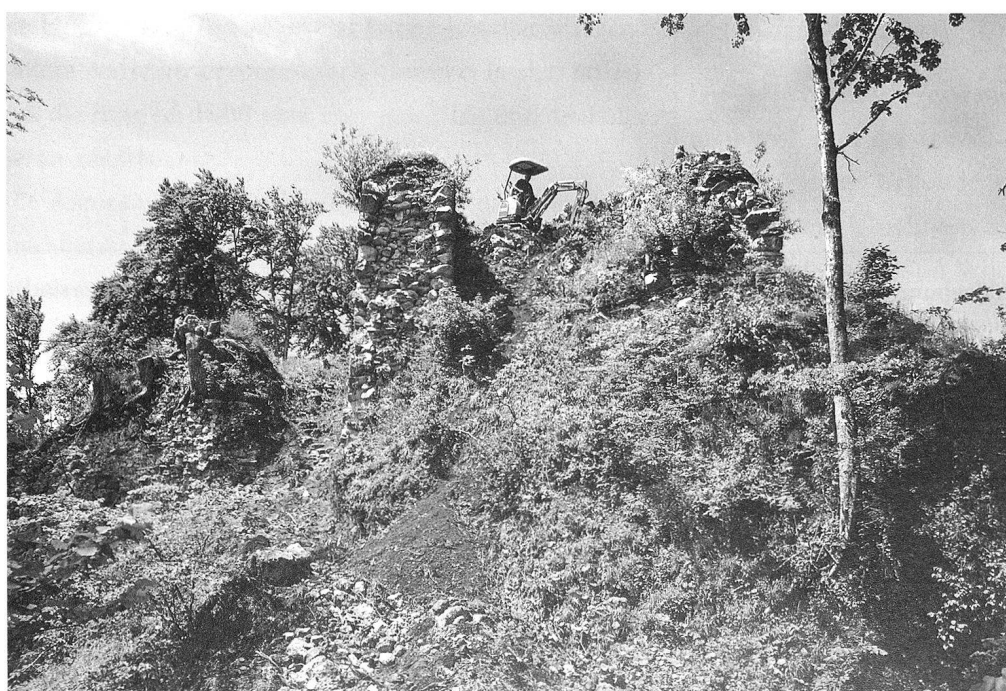
4: Wildhaus-Alt St. Johann SG, Wildenburg. Turm und südliche Ringmauer M8 bei Arbeitsbeginn im Juni 2012, von Osten.

Als erstes wurde der Schutt im Turminnern mit einem Kleinbagger abgebaut und in den Graben gekippt (Abb. 4). Dabei zeigte sich, dass der Schutt, entgegen der Erwartungen, noch viel wiederverwendbares und qualitativ einwandfreies Steinmaterial enthielt. Auch der Schuttkegel auf der Westseite des Turmes war, wie sich

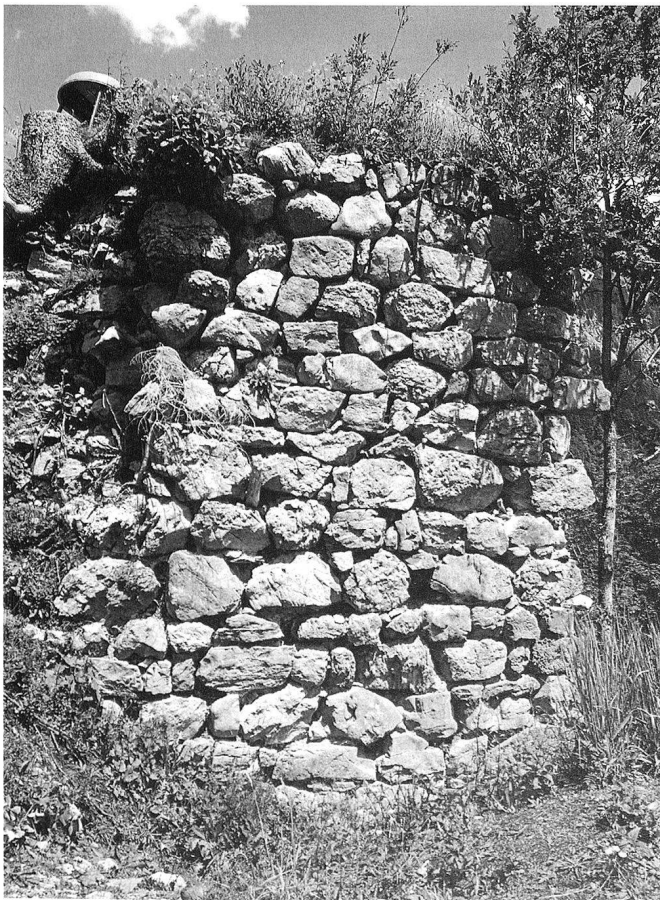
Das vor Beginn der Arbeiten sichtbare Turmmauerwerk und die frei liegenden Abschnitte der Mauern M6/M7 befanden sich in einem relativ guten Zustand (Abb. 8). Sicher war zu Beginn nur, dass die Sanierung des grösstenteils weggebrochenen Aussenmantels der Turm-Nordmauer M1 einen grossen Arbeitsaufwand erfordern

8: Wildhaus-Alt St. Johann SG, Wildenburg. Turm, Mauer M3. Vor Beginn der Arbeiten sichtbarer Rest des äusseren Mauermantels, von Südwesten.

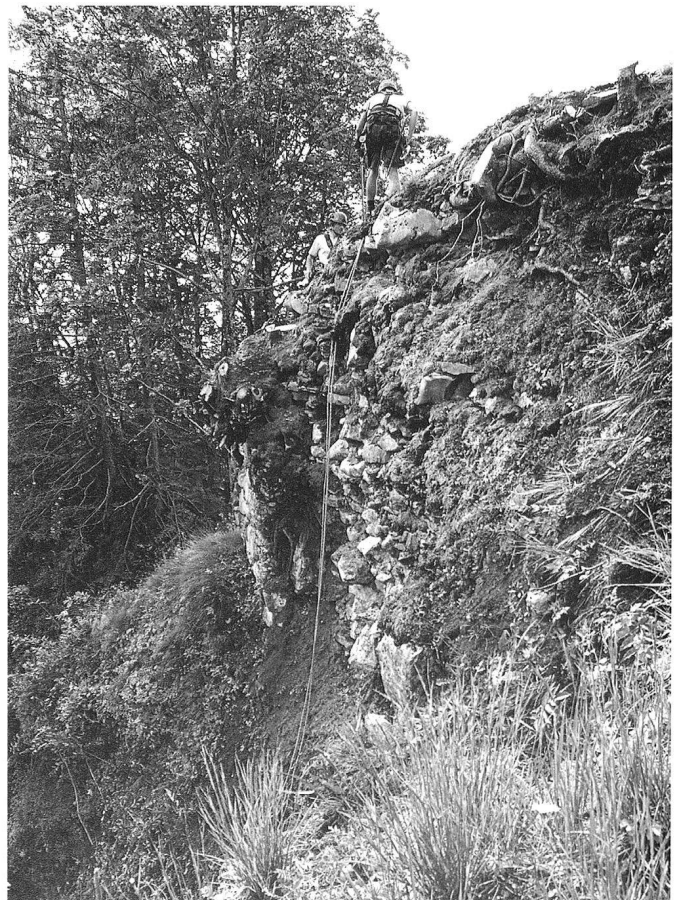
würde (Abb. 9). Nicht wegen der zu reparierenden Fläche, sondern weil sie am Rand einer fast lotrechten Felswand steht und deshalb schwer einzugerüsten war.

9: Wildhaus-Alt St. Johann SG, Wildenburg. Zwei Seilarbeiter der Firma Hoehenarbeit.ch AG, Grabs, entfernen aus Sicherheitsgründen vor dem Beginn der Gerüstarbeiten lose Steine und Gebüsch aus der nördlichen Turmwand M1, von Westen.

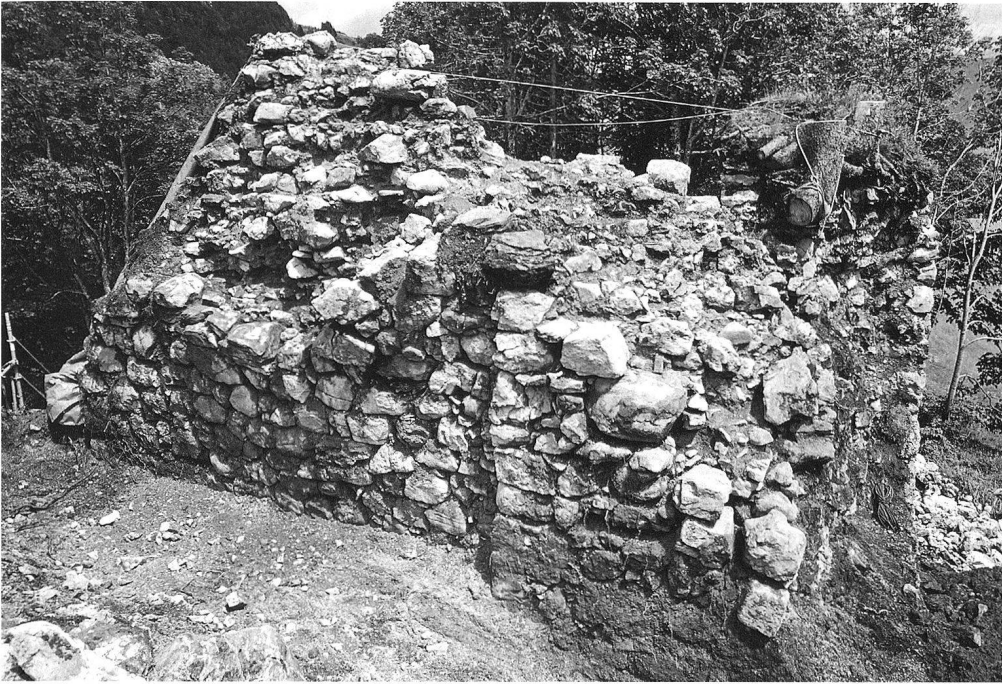
Entgegen aller Erwartungen und sämtlicher diesbezüglicher Erfahrungen von anderen Ruinen war die vollständig unter einem Schuttkegel begrabene Westmauer M4 des Turmes in einem miserablen baulichen Zustand. Normalerweise schützen die Schuttmassen das Mauerwerk vor weiterem Zerfall. Hier aber hatte sich der gesamte äussere Mauermantel vom Kern abgelöst (Abb. 10). Der Mörtel zwischen den Steinen war fast vollständig erodiert und der keilförmige Spalt zwischen Mantel- und Kernmauerwerk war mit Mörtelsand gefüllt. Mit einfachen baulichen Massnahmen war die Westmauer nicht zu stabilisieren, und so musste der schadhafte Mauermantel auf einer Fläche von rund 20 m<sup>2</sup> abgebrochen und neu aufgeführt werden.

10: Wildhaus-Alt St. Johann SG, Wildenburg. Turm Mauer M4. Frisch vom Schutt befreit, mit deutlich erkennbarer verstärkter Ecke M3/M4, von Südwesten.

Verursacher der unerwartet grossen Schäden an den gegen Westen ausgerichteten Mauerflächen von Turm und Haus ist mit grosser Wahrscheinlichkeit das im oberen Toggenburg vorherrschende Westwindwetter. Insbesondere der damit einhergehende starke Schlagregen.<sup>16</sup> Offensichtlich verstärkt er massiv die üblichen Schäden verursachenden Witterungseinflüsse, wie das von oben ins ungeschützte Mauerwerk eindringende Regen- und Schmelzwasser und die damit verbundenen unzähligen Frost- und Auftauzyklen.

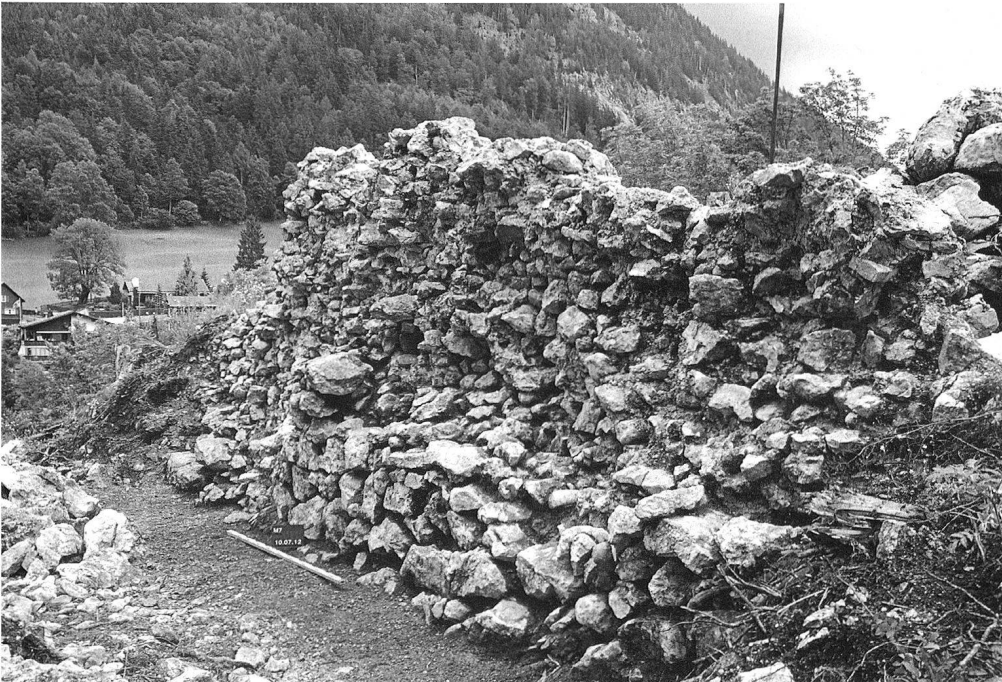
11: Wildhaus-Alt St. Johann SG, Wildenburg. L-förmiger Bau, Mauer M7. Freigelegte, stark zerfallene Westfront, von Südwesten.

Das gleiche Phänomen war auch an der Westfront der Mauer M7 vorhanden. Dort war der Zerfall des äusseren Mauermantels bereits derart weit fortgeschritten, dass von ihm nur noch die untersten, bereits stark aufgelösten Steinlagen vorhanden waren (Abb. 11). Dies im Gegensatz zu der gegen Süden hin orientierten Mauer M6, deren äusserer Mauermantel nach wie vor einigermaßen gut erhalten ist (siehe Abb. 3).

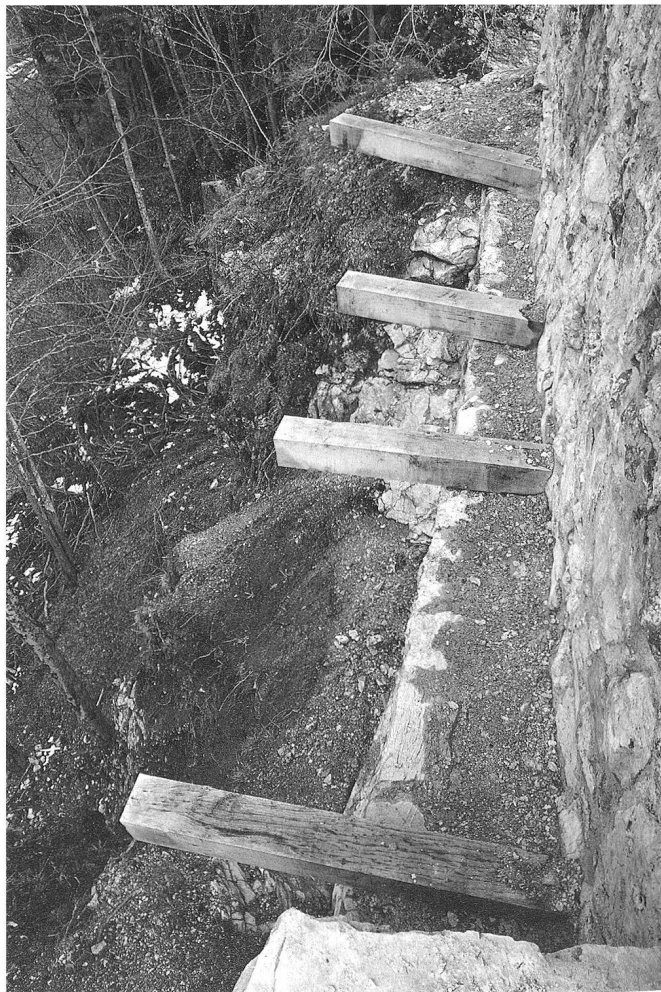
Bei der Reinigung des Mauerkerne kamen vier hochrechteckige Balkenlöcher BL1–BL4 zum Vorschein. Sie waren fächerförmig angeordnet und hatten Breiten von 18 bis 20 cm, Höhen von 22 bis 30 cm und sie griffen ehemals zwischen 1,1 und 1,4 m tief ins Mauerwerk ein. Ihre Oberkanten lagen mehr oder weniger auf einer Ebene. Im Bereich der oben erwähnten Felsspalte hatte die Mauer einen mindestens 60 cm breiten, vorstehenden Fundamentvorsprung, der drei der vier Balken zusätzlich stützte (Abb. 12).

12: Wildhaus-Alt St. Johann SG, Wildenburg. Turm, Mauer M1. Rekonstruierter Fundamentabsatz. Darüber liegen die in die vier vorgefundenen Balkenlöcher eingesetzten Kragbalken aus Eichenholz, von Westen. Sie markieren die Hölzer, die ehemals die hölzerne Zugangsrampe zum Burgtor trugen.

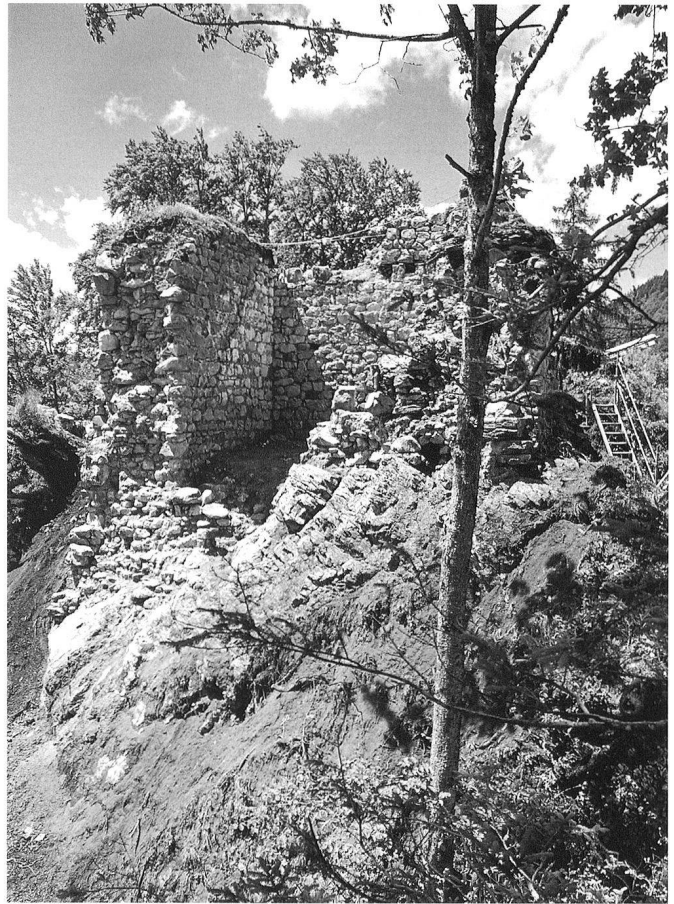
13: Wildhaus-Alt St. Johann SG, Wildenburg. Blick in das vom Schutt befreite Turminnere. Die helle keilförmige Fläche auf der Innenseite der Südmauer M3 zeigt die Form des abgetragenen Schuttkegels im Turminnern an, von Nordosten.

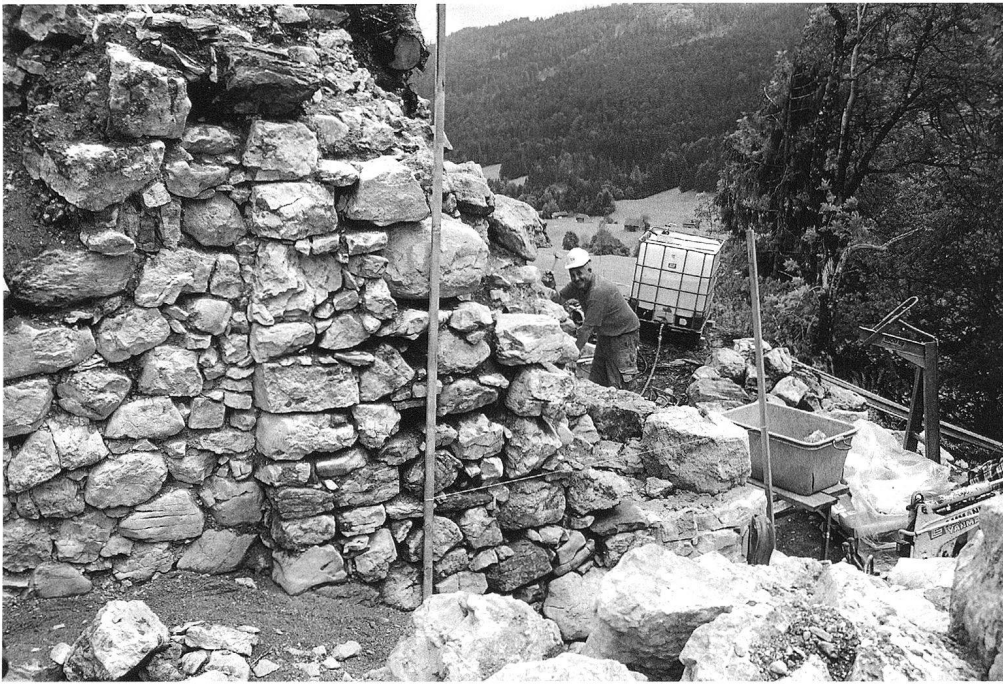
14: Wildhaus-Alt St. Johann SG, Wildenburg. Turm, Ecke M3/M4. Die gegen oben auslaufende Eckverstärkung zu Beginn der Wiederaufbauarbeiten, von Nordwesten.

ten steht. Zudem springt die Aussenseite der Westmauer 3,7 m von der Südwestecke M3/M4 entfernt um 0,3 m zurück (Abb. 14). Der Eckvorsprung und der Mauerücksprung verjüngen sich beide gegen oben und laufen etwa auf der Höhe des Bodens des ersten Stockwerks aus. Dadurch hatte der Turm dort ehemals einen, wenn auch leicht schief gestellten, quadratischen Querschnitt

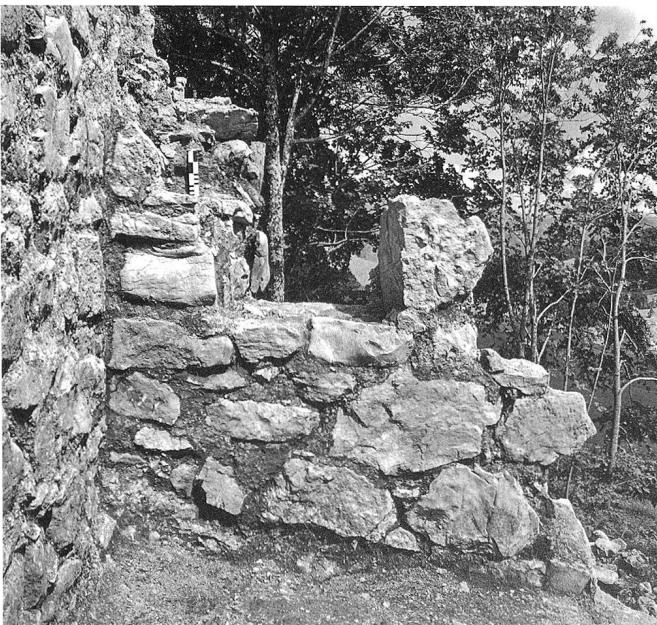
15: Wildhaus-Alt St. Johann SG, Wildenburg. Turm, Mauer M2. Reste des Fensters, das direkt neben der inneren Ecke M1/M2 liegt, von Westen.

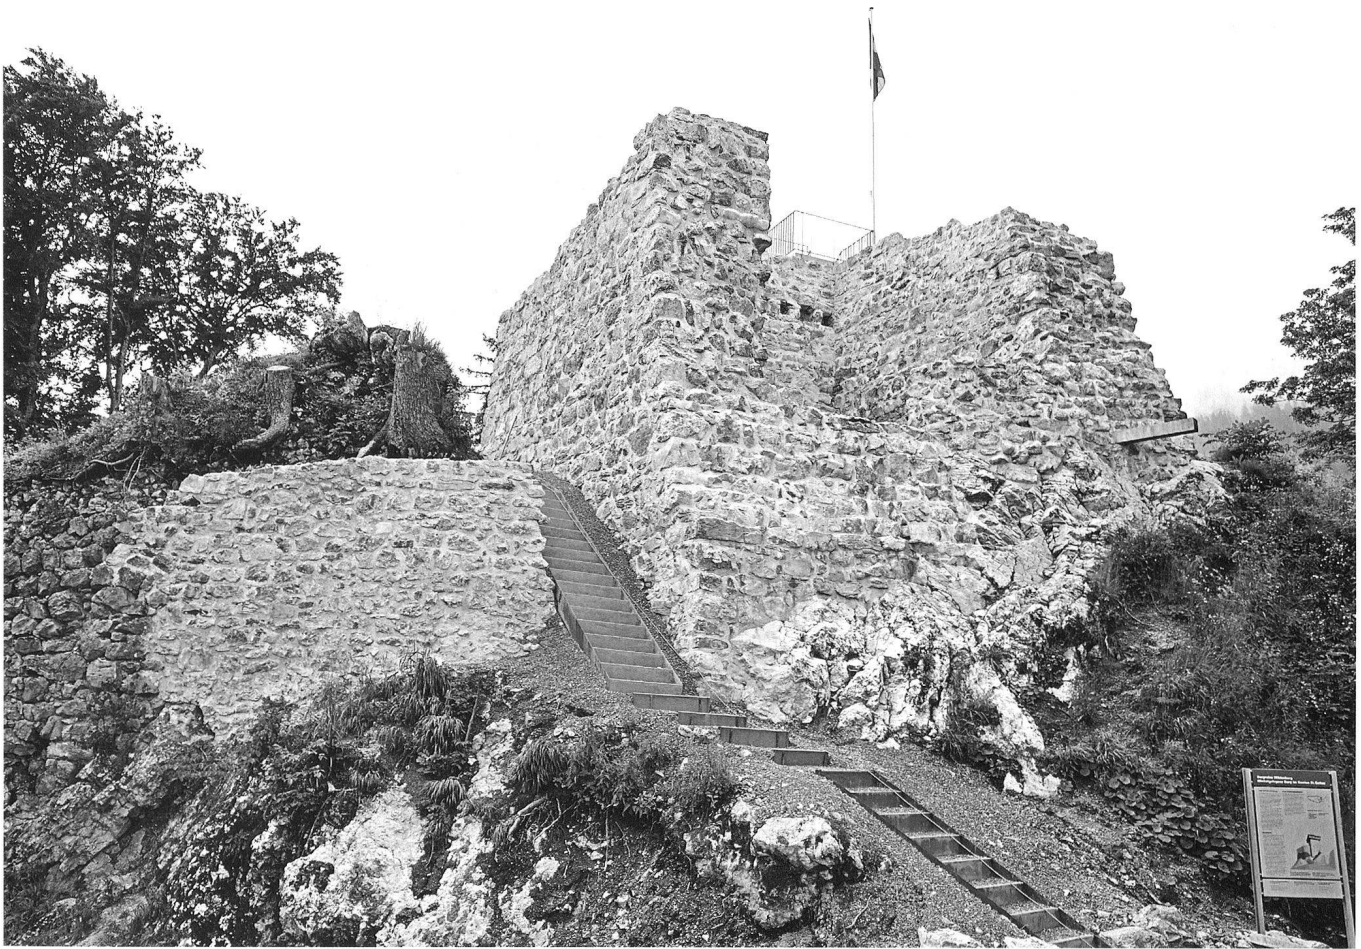
17: Wildhaus-Alt St. Johann SG, Wildenburg. Der frisch konservierte Turm und ein teilweise wiederaufgebauter Abschnitt der Ringmauer M8 nach Abschluss der Bauarbeiten im Frühsommer 2013, von Südosten.

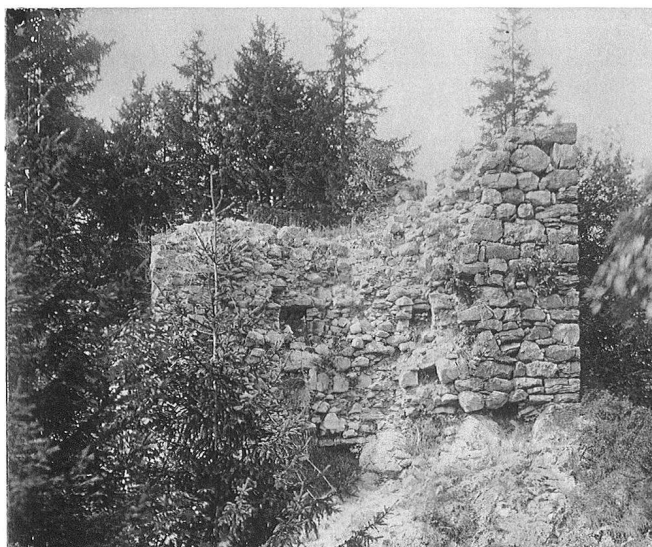
Von Türen und Fenstern, aber auch von der Inneneinrichtung des Turmes, ist kaum etwas vorhanden geblieben. Einzig im letzten erhaltenen Teil des Innenmantels der Ostwand M2 waren noch Ansätze einer Bank und Reste der Laibungen eines Scharfenfensters erhalten (Abb. 15). Innen hatte das Fenster ursprünglich eine lichte Weite von 70 cm. Aussen betrug sie auf Grund des V-förmigen horizontalen Querschnitts wohl gerade noch rund 20 cm. Die ehemalige Höhe des Fensters lässt sich anhand einer Fotografie, die vor dem Jahr 1911 aufgenommen worden sein muss, abschätzen (Abb. 18). Das

18: Wildhaus-Alt St. Johann SG, Wildenburg. Turm, Mauer M2, Fotoausschnitt. Aufrecht stehende Reste der Ostmauer des Turmes mit den zwei gut erkennbaren Fensteröffnungen. Einige Jahre vor deren Einsturz in den 1920er Jahren, von Osten.
