Rathausgasse 7 und 9. Zwei Altstadtliegenschaften im Herzen der Stadt Lenzburg

von Cecilie Gut und Peter Frey

Die Ergebnisse der Bauuntersuchung 2014 bis 2015

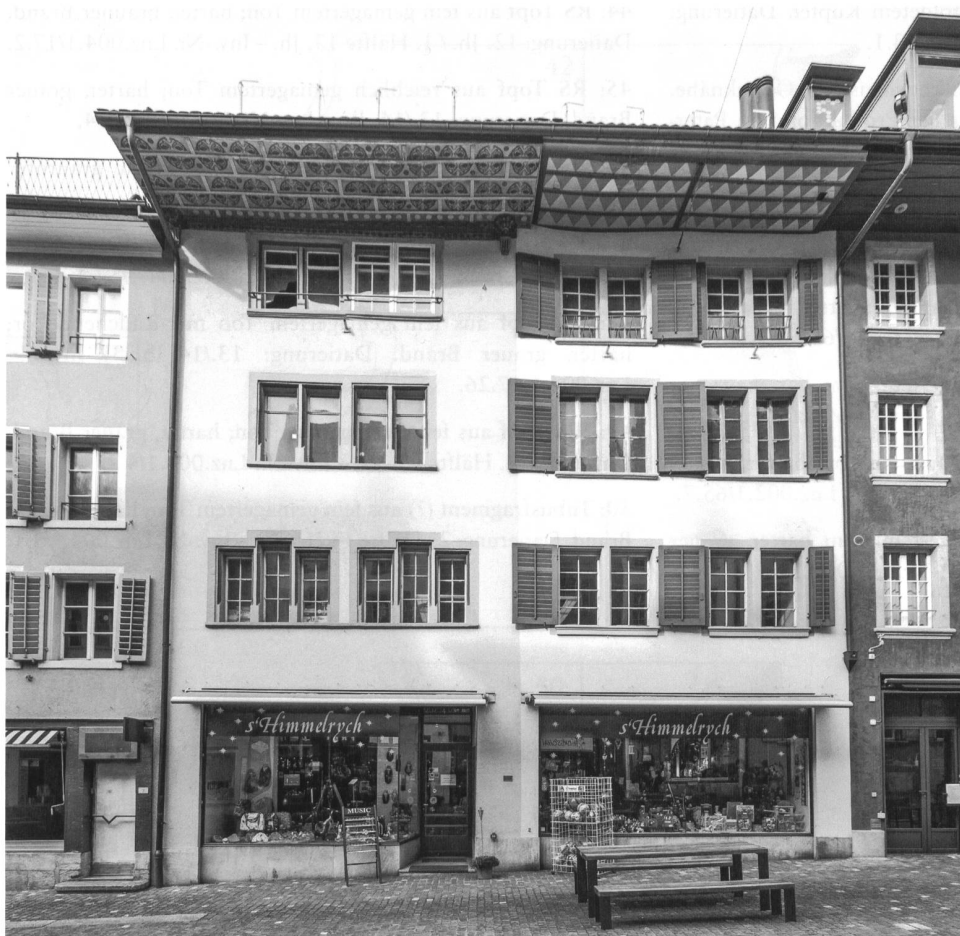
1: Lenzburg AG, Rathausgasse 9. Westlicher und östlicher Hausteil, Ansicht von der Rathausgasse her.

Die Rathausgasse 9 umfasste zwei, im 20. Jh. zusammengelegte Gebäude, den «westlichen» und den «östlichen Hausteil» (Abb. 1). Beide waren vier Wohngeschosse hoch, nordseitig unterkellert und verfügten über einen zweigeschossigen Dachstock. In den 1950er-Jahren wurde im südlichen Vorderhaus auf zwei Stockwerken das Spielwarengeschäft «Himmelrych» eingebaut, das für seine qualitätsvolle Innenausstattung mit umlaufender Laube bekannt war. Die zum «Himmelrych» gehörenden Büros befanden sich im Erdgeschoss des nördlichen Hinterhauses und waren zusammen mit dem Laden zum Zeitpunkt der Voruntersuchung nicht zugänglich.

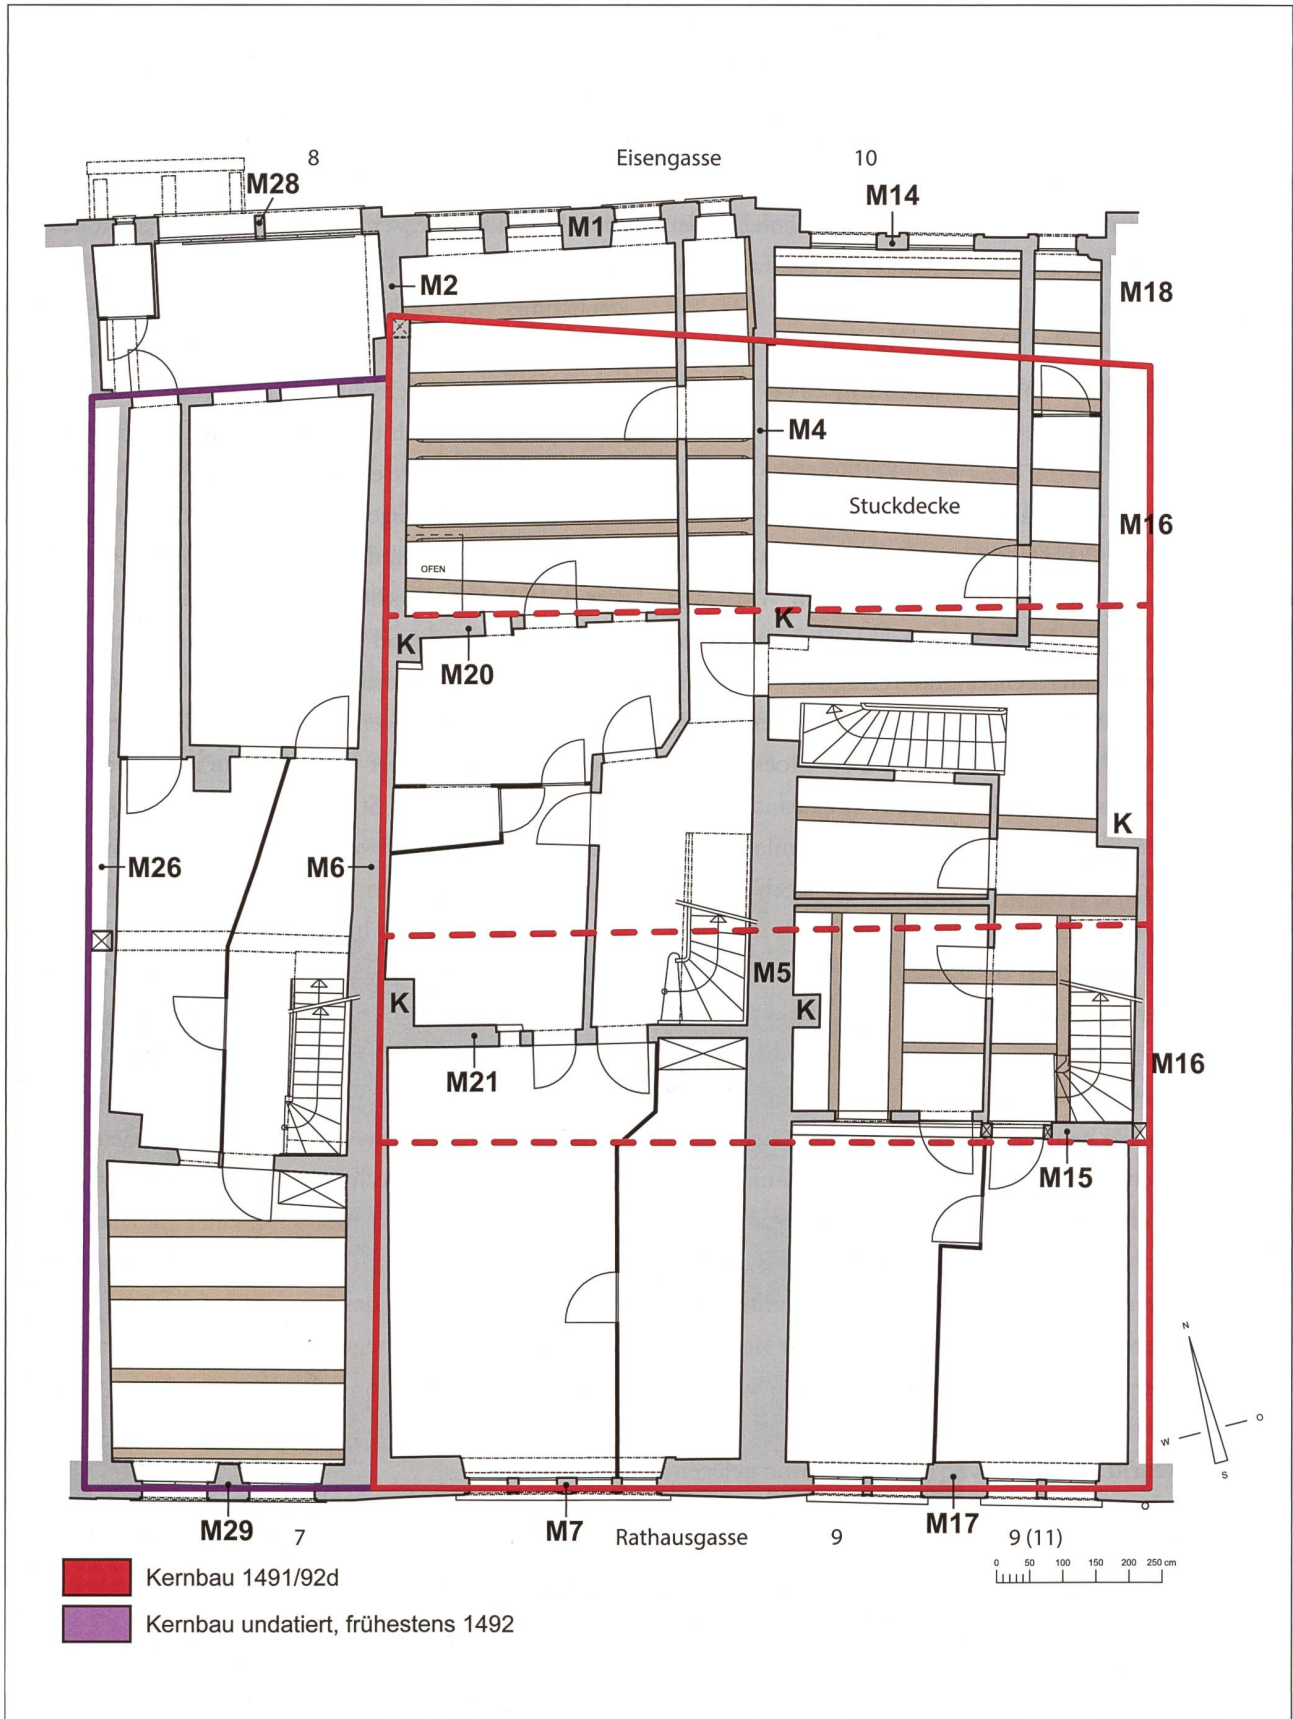
2: Lenzburg AG, Rathausgasse 9. Grundriss 2. OG.

Bei der Bauuntersuchung konnten Spuren eines traufseitig zur Gasse stehenden Kernbaus aus der Wiederaufbauphase nach besagtem Stadtbrand entdeckt werden (Abb. 2–3). Davon erhalten geblieben waren nur drei

lichen Holzbaus im 16./17. Jh. fassen können (vgl. Abb. 2–3).

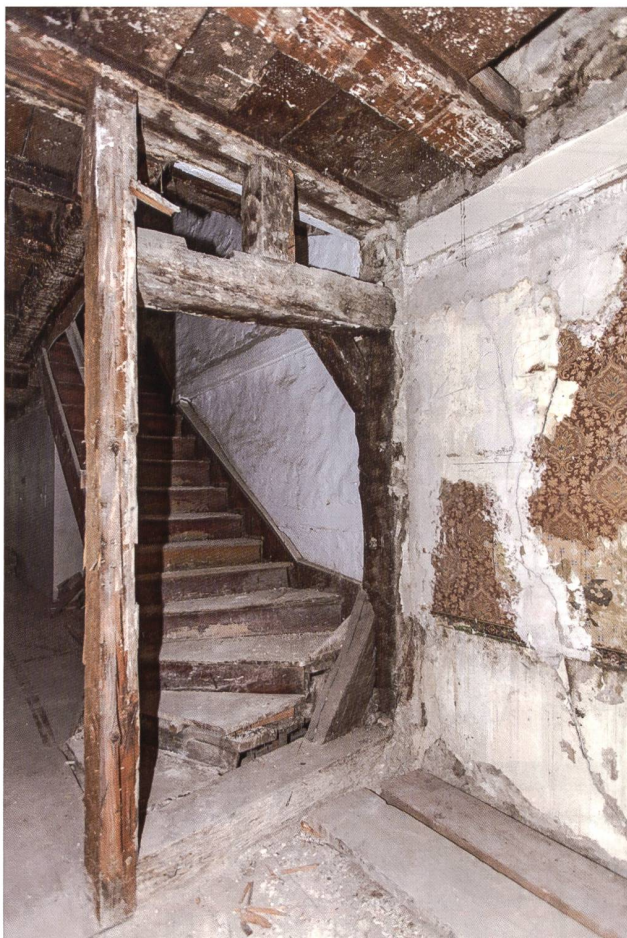
halbseitige Bünde des eichernen Dachstuhls im westlichen Hausteil sowie zwei Riegelwände im östlichen Hausteil, die zwar nicht dendrochronologisch datiert wurden, typologisch aber zum Abbund passten (Abb. 4). Ausser den Holzbauteilen liessen diverse Baunähte in den Giebelwänden Rückschlüsse auf die einstige Konstruktion und Grösse des Kernbaus zu, und der Abbund des Dachstuhls wies zudem darauf hin, dass der Kernbau nicht nur den westlichen Gebäudeteil der Rathausgasse Nr. 9 umfasste, sondern auch den östlichen. Unklar blieb, ob ursprünglich auch die Rathausgasse 7 zum Kernbau gehörte. Somit konnte ein 18 m breiter, ebenso hoher und vermutlich 11 m langer Kernbau mit drei Geschossen rekonstruiert werden, dem eine mehrschiffige, ungebundene Ständerkonstruktion zu Grunde lag.

4: Lenzburg AG, Rathausgasse 9. Die zum spätmittelalterlichen Kernbau gehörende Riegelwand M15 im 2. OG des östlichen Hausteils (Ostwand), Ansicht von SW.

Nach der Abparzellierung und Errichtung der Brandmauern M5 und M24 wurde die Firstständerkonstruktion im östlichen Hausteil rückgebaut und ein neuer Dachstuhl abgebunden (Abb. 10). Darauf weisen mehrere Dachlinien an der Brandmauer M24 und der Ostwand M16 hin. Damit wurde der östliche Hausteil zwar niedriger, behielt ansonsten seine kernbauzeitlichen Dimensionen bei. Zum spätmittelalterlichen Ständergerüst ist nur noch die östliche Giebelwand M16 zu zählen sowie Resten einiger Binnenwände (M19), darunter auch die oben beschriebene Binnenwand M15 (vgl. Abb. 4).⁸

⁸ Gegen eine Zugehörigkeit der Riegelwand M15 zum Kernbau spricht nur, dass sie von der Flucht der Längsbünde abweicht. Allerdings scheint das ganze restliche Ständerwerk aus der Flucht geraten zu sein.

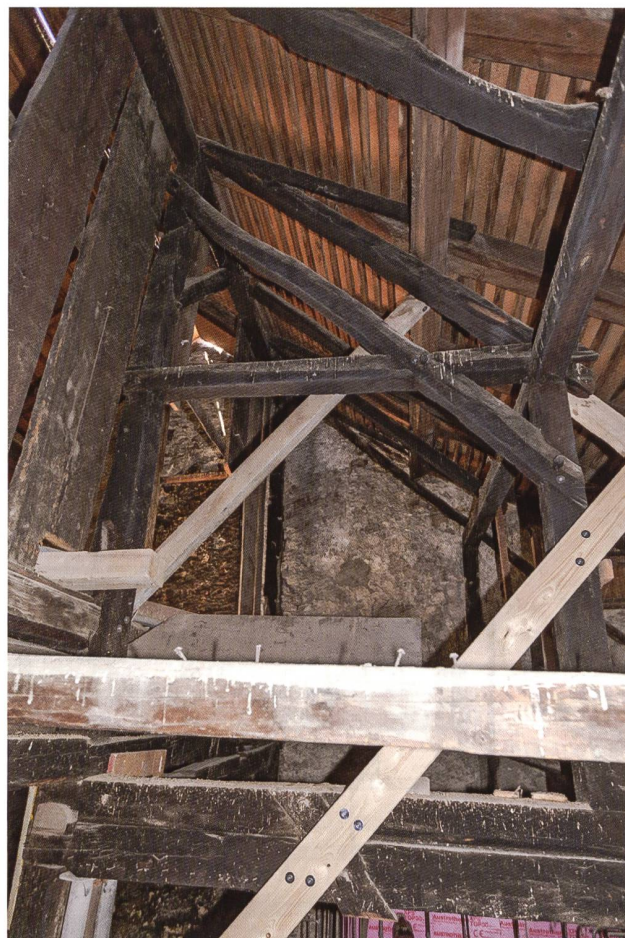
Der Dachstuhl bestand aus einer zentralen Firstständerreihe, von der im westlichen Hausteil noch drei Firstständer beobachtet werden konnten. Sie wurden über Kopfstreben stabilisiert und waren ursprünglich in eine doppelte, stehende Stuhlkonstruktion eingebunden (Abb. 5). Langstreben verbanden die Stuhlständer miteinander. Die Firstständer waren nicht durchlaufend, sondern in den Längsrähm eingezapft. In ihrer Verlängerung befanden sich separate Wandständer, die auf einem Bundbalken standen. Aussergewöhnlich an der Konstruktion war, dass der Längsrähm selber auf einem gedoppelten Querrähm auflag, wobei zwischen die beiden Querrähme ein zweiter Längsrähm geklemmt war (Abb. 6).⁵ Offenbar rechneten die Zimmerleute bei der Konstruktion des Dachstuhles mit einer enormen Dachlast, der sie mittels doppelter Stuhlkonstruktion und verstärkender Balken, die das Gewicht auf die Aussenwände ableiten sollten, zu begegnen suchten. Aufgrund der Dachstuhlkonstruktion ist damit zu rechnen, dass die

5: Lenzburg AG, Rathausgasse 9. Dachstuhl von 1491/92d: Bundflüchtige Ansicht des oberen stehenden Stuhles des mittleren Querbundes.

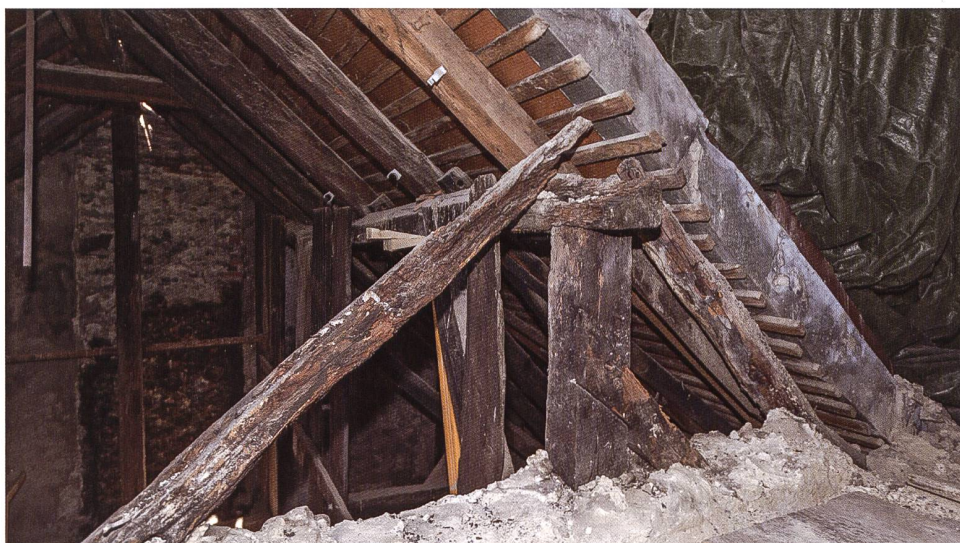
7: Lenzburg AG, Rathausgasse 9. Firstsituation: nachträglich in M24 eingemauerter östlicher Firstständer. Ansicht von SE.

erst nachträglich ausgefacht wurde, denn das Ständergerüst wurde bis unter den First fest umschlossen und es hatten sich keine Schwundfugen zwischen Mauer- und Holzwerk gebildet, sodass eine bauzeitliche Ausfachtung auszuschliessen ist (Abb. 7).

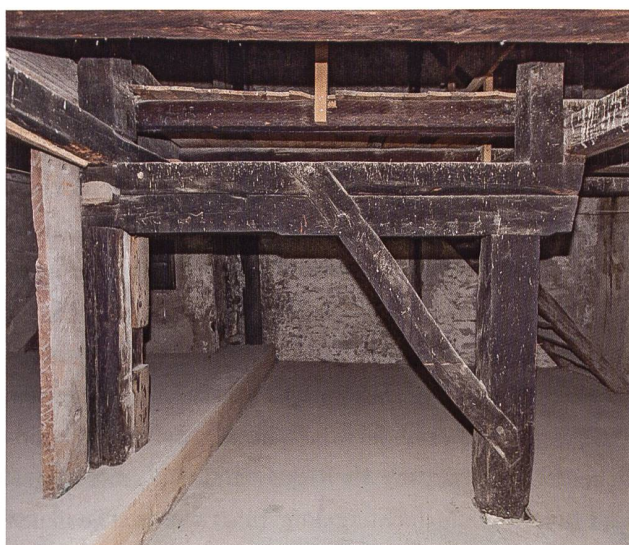
6: Lenzburg AG, Rathausgasse 9. Der untere stehende Stuhl des mittleren Querbundes. Auf der linken Seite die ineinander verzahnten und gedoppelten Längs- und Querrähme.

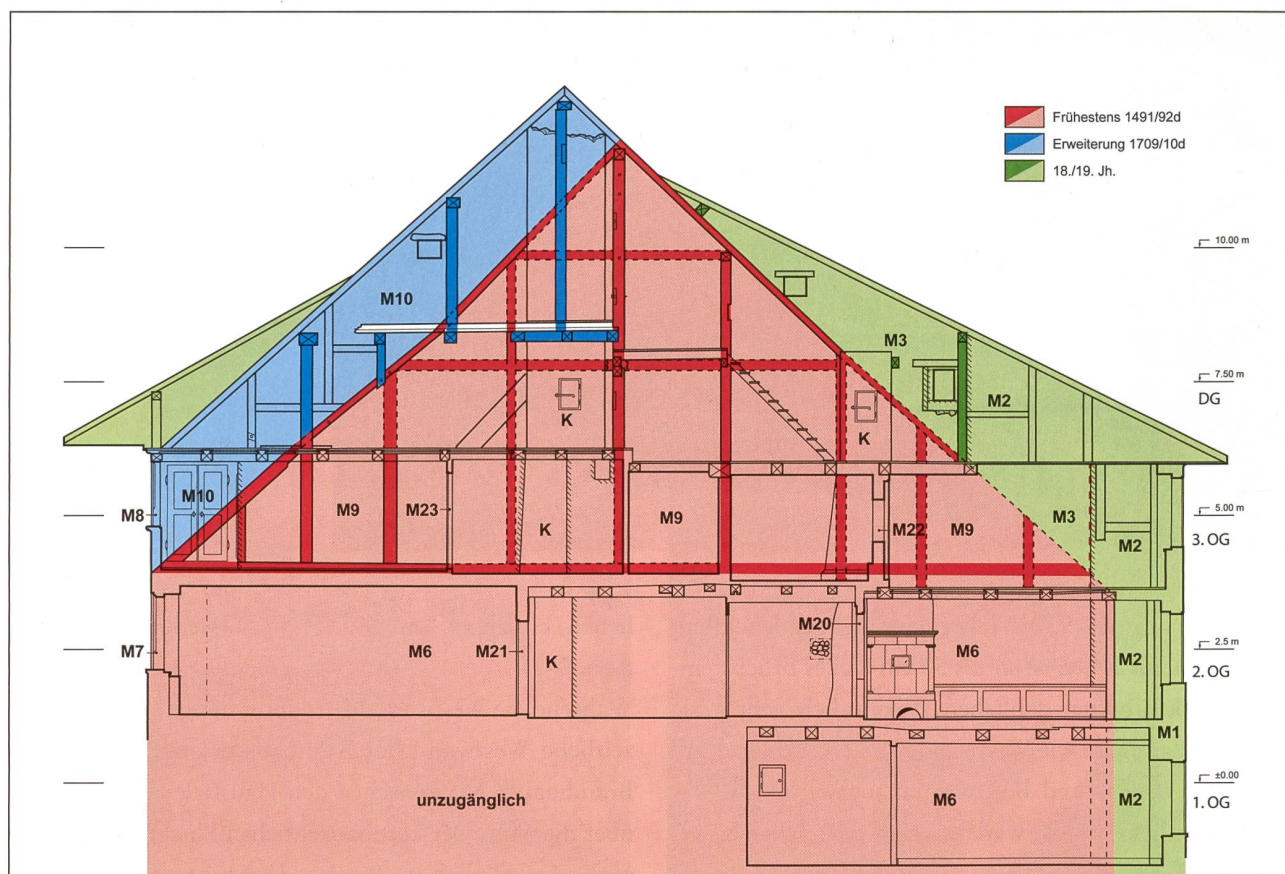
8: Lenzburg AG, Rathausgasse 9. Westlicher Hausteil, Westwand.

Frühestens 1710⁷ wurde das Gebäude erhöht, indem der erste Dachstock zum Wohngeschoss ausgebaut wurde (Abb. 8). Dafür musste der Dachstuhl südseitig erweitert und das Dach erhöht werden, indem ein neuer Firstständer aufgestellt wurde (Abb. 9). Für die neue Dachstuhlkonstruktion wurde Altholz des kernbauzeitlichen Ständergerüsts von 1492 wiederverwendet. Zudem wurden auch die Giebelwände (M10, M13) in Fachwerktechnik erhöht. Der Ausbau des ersten Dachgeschosses zum Wohngeschoss erforderte eine Aufstockung der südlichen Hausmauer, die als Riegelwand (M8) mit Ziegel- und Bruchsteinausfachtung aufgeführt wurde. Die neuen Deckenbalken verliefen in Firstrichtung, waren auf Sicht gefast, grau gefast und nahmen eine Schiebedecke auf. Erst im 19. oder 20. Jh. wurde die Decke vertäfelt.

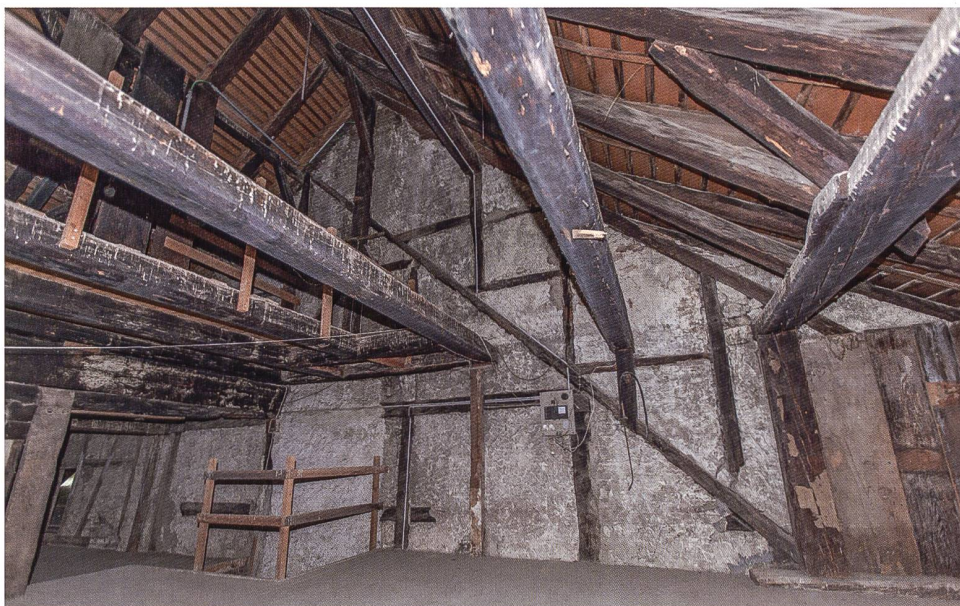
9: Lenzburg, Rathausgasse 9. Östliche Giebelwand M24 im westlichen Hausteil. Dachlinie und Ständerkonstruktion des Kernbaus mit Erweiterung des Daches von 1709/10d.

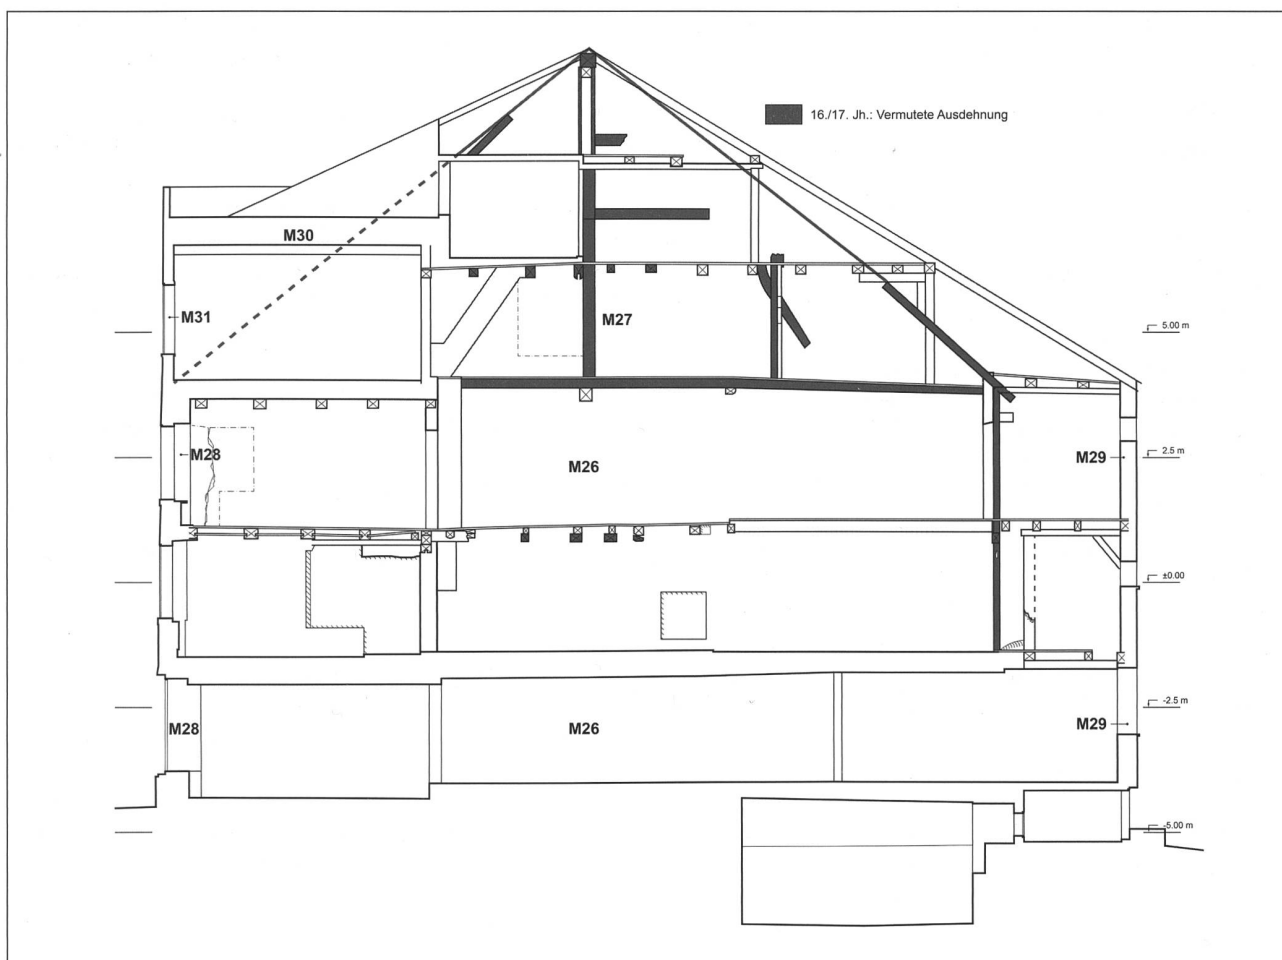
11: Lenzburg AG, Rathausgasse 7. Ansicht der Westwand.

Das Gebäude wurde westlich an die Rathausgasse Nr. 9 angebaut und ist 2 m niedriger als der westliche Hausteil der Rathausgasse 9 (Abb. 11). Dem traufseitig zur Gasse stehenden Bau liegt eine rund 16,5 m breite und 3,5 m lange Firstständerkonstruktion zu Grunde, die mehrfach umgebaut wurde. Da keine Dendroproben entnommen wurden, können die Bauphasen nur relativchronologisch und anhand typologischer Merkmale datiert werden.

Die westliche Giebelwand (M27) besteht aus einer Riegelkonstruktion, ausgefacht mit Mauerwerk. Weiter unten besteht die Westwand aus Mauerwerk (M26), das Brandspuren aufweist. Möglicherweise stammt diese Mauer M26 von einem Vorgängerbau aus der Zeit vor 1491¹⁰, dessen Mauer man in den Neubau integrieren konnte.
