20. Caractérisation, suivi et assainissement des instabilités rocheuses à la carrière d'Arvel*

Résumé.—CHANTRY R., PEDRAZZINI A., JABOYEDOFF M. & STAMPFLI E., 2013. Caractérisation, suivi et assainissement des instabilités rocheuses à la carrière d'Arvel. *Mémoire de la Société vaudoise des Sciences naturelles* 25: 243-261.

Suite à l'éboulement d'un dièdre de 20'000 m³ dans une importante carrière de calcaire produisant du ballast pour chemins de fer en bordure du Lac Léman (Suisse), CSD et l'IGAR sont intervenus pour réaliser une analyse structurale. Celle-ci a confirmé la présence d'instabilités menaçantes, notamment un dièdre de volume proche de celui qui s'est éboulé. Après évaluation des conditions de stabilité, et étant donné les conditions d'accès particulièrement difficiles, il a été décidé de soumettre ces instabilités à un monitoring par LiDAR terrestre couplé à un système interférométrique SAR (GB-InSAR) et un suivi des conditions météorologiques locales. Ce dispositif complexe permet de réaliser un suivi des parois rocheuses avec une précision de l'ordre du millimètre sans pose de réflecteurs ou d'extensomètres dans les zones menacées par le danger d'éboulement. Grâce

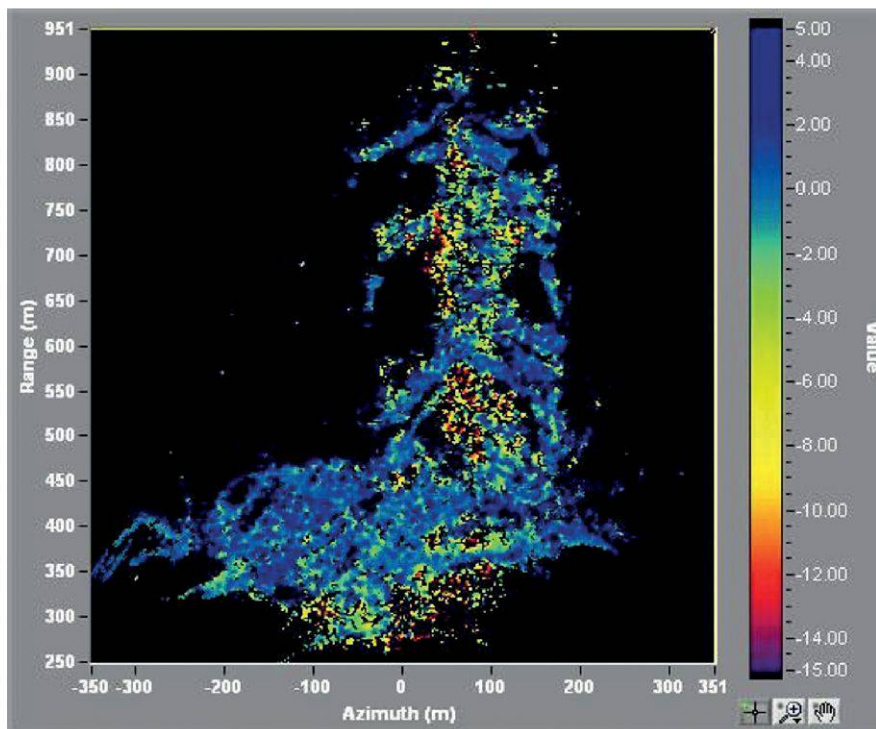
Figure 5.–Image cumulée des déplacements dans la carrière (en mm). Les parties rocheuses massives et stables (bleues à vertes) sont identifiables par rapport aux zones d'éboulis où des mouvements importants sont relevés (jaunes à rouges).

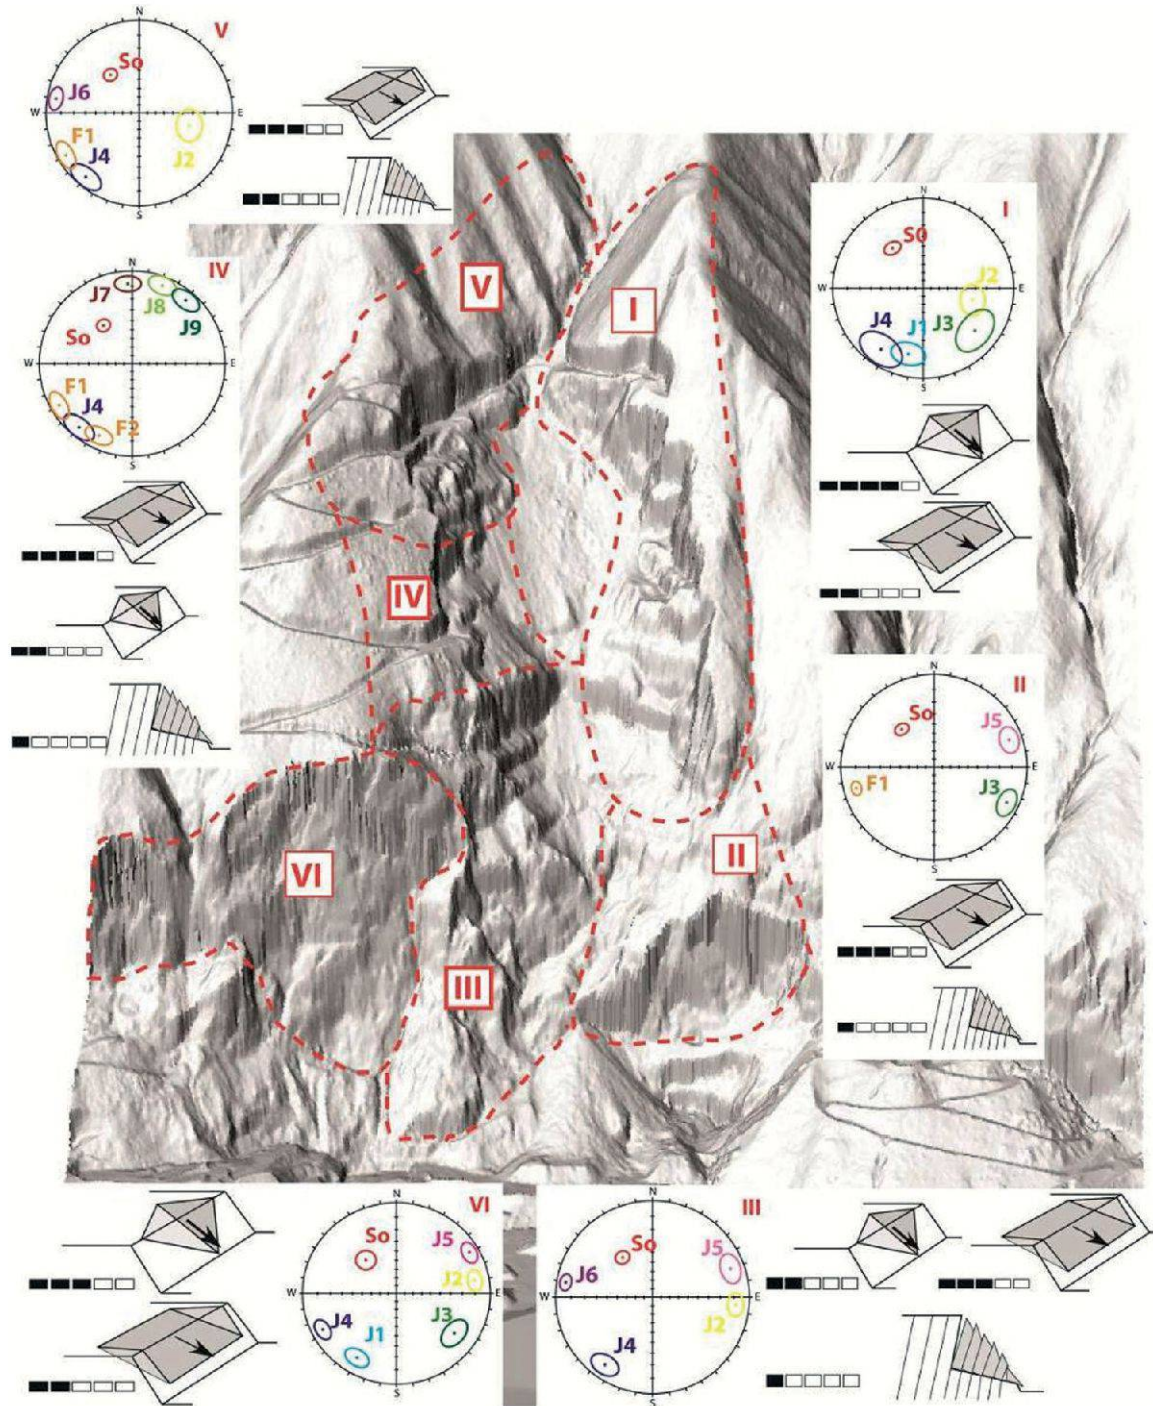
Figure 6.–Visualisation 3D du Châble de Midi avec les cinq domaines structuraux détectés à l'aide de COLTOP3D. Les stéréogrammes sont en hémisphère inférieure. Les ellipses autour du pôle des discontinuités représentent la variabilité des mesures comprise dans un écart-type. Pour chaque domaine, les principaux mécanismes de rupture ainsi que leur susceptibilité relative sont présentés.

L'analyse détaillée des données a permis d'identifier cinq domaines structuraux (figure 6). Chaque domaine est défini par l'orientation des discontinuités détectées, leurs relations avec la topographie ainsi que par la qualité du massif rocheux (degré de fracturation, altération, etc.). Le Châble (zone médiane de la carrière où sont concentrés les écoulements de surface), semble être une zone de séparation structurale nette, en particulier en ce qui concerne la partie supérieure de la carrière. Ceci peut être expliqué par la présence d'un système de failles qui décalent légèrement les couches géologiques (figure 2). Les légères différences, en termes d'orientation des familles, entre la partie supérieure et la partie inférieure de la carrière peuvent être en partie reliées aux changements lithologiques.

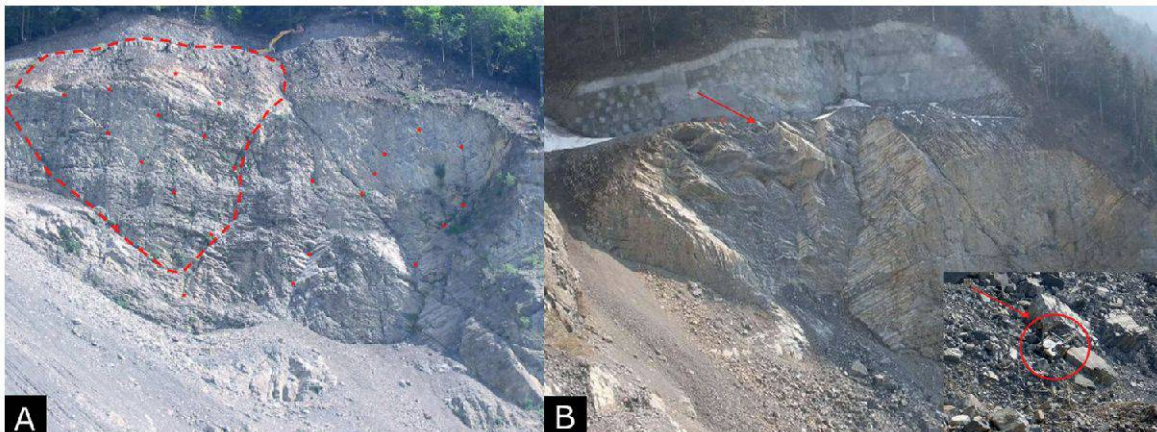
La cicatrice de l'éboulement de 20'000 m³ survenu le matin du 12 décembre 2008 est clairement visible sur le terrain (figure 7) et sur les données LiDAR. L'analyse structurale démontre que l'éboulement a été délimité par les discontinuités J1 et J2 qui forment un dièdre. La fracture arrière, composite entre la stratification S0 et les discontinuités J2-J3, a permis à la masse rocheuse de se détacher de la paroi.

Figure 7.—A) Vue de la zone supérieure de la carrière en 2005-2006. Deux dièdres de volume similaire sont identifiables. A gauche, entouré en noir, le dièdre qui s'éboulera en décembre 2008 et à sa droite un autre dièdre de taille et caractéristiques similaires. B) Vue de la zone supérieure de la carrière après l'éboulement du dièdre de 20'000 m³ en décembre 2008.

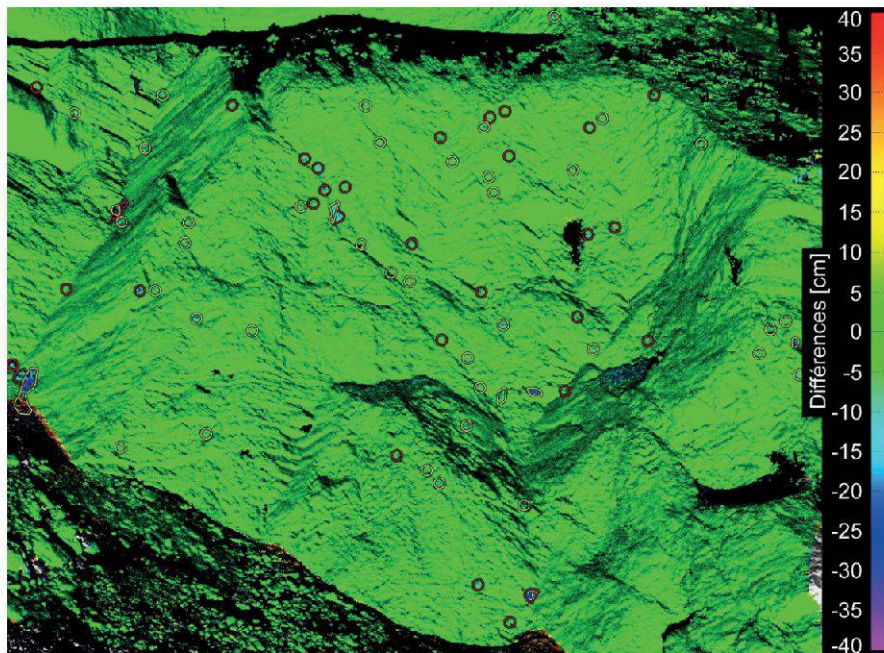
Figure 13.—Détail du dièdre potentiellement instable et localisation des chutes de blocs observées entre janvier et février 2009. Les chutes de blocs se concentrent le long du plan de glissement J2 et sur le front du dièdre.

eux afin d'observer d'éventuels déplacements du dièdre instable ou de localiser l'activité de chutes de blocs (figure 13). Le seuil de détection pour ces acquisitions se situe autour de 2.5 cm. Les comparaisons entre les différents scans n'ont pas mis en évidence de façon claire des mouvements au niveau du dièdre instable ni au niveau du dièdre éboulé.

Par contre, des chutes de blocs indiquant une certaine activité de la falaise ont été mises en évidence, spécialement entre le premier scan et l'acquisition du mois d'avril (figure 14). Entre le mois d'avril et le mois de juin, l'activité de chute de blocs a nettement diminué. L'activité de chute de blocs détectée par les acquisitions successives de données LiDAR a été comparée aux conditions météorologiques. Les comparaisons montrent une relation claire entre les jours ayant une excursion thermique importante avec des températures minimales inférieures à zéro et l'activité de chute de blocs.

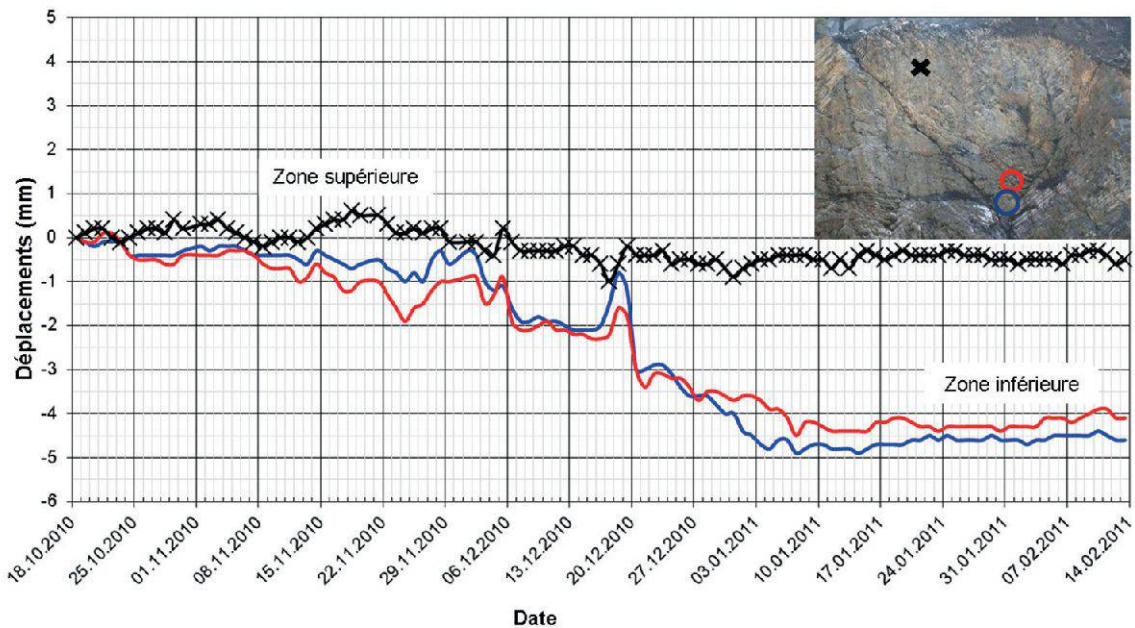
Figure 15.—Historique des déplacements mesurés au niveau du dièdre instable. La zone supérieure est globalement stable, alors que des mouvements cumulés d'environ 3 à 4 mm ont été enregistrés dans la zone inférieure du dièdre.

Plus précis que les mesures LiDAR, les relevés GB-InSAR ont permis par contre de déceler des mouvements faibles au niveau de la partie inférieure du dièdre instable (figure 15). Stable pendant plusieurs mois, une zone de 9 m de large sur 8 m de haut a montré un mouvement cumulé régulier de 3 mm à 4 mm au cours du mois de décembre 2010, marqué par des précipitations très importantes et plusieurs cycles gel/dégel.

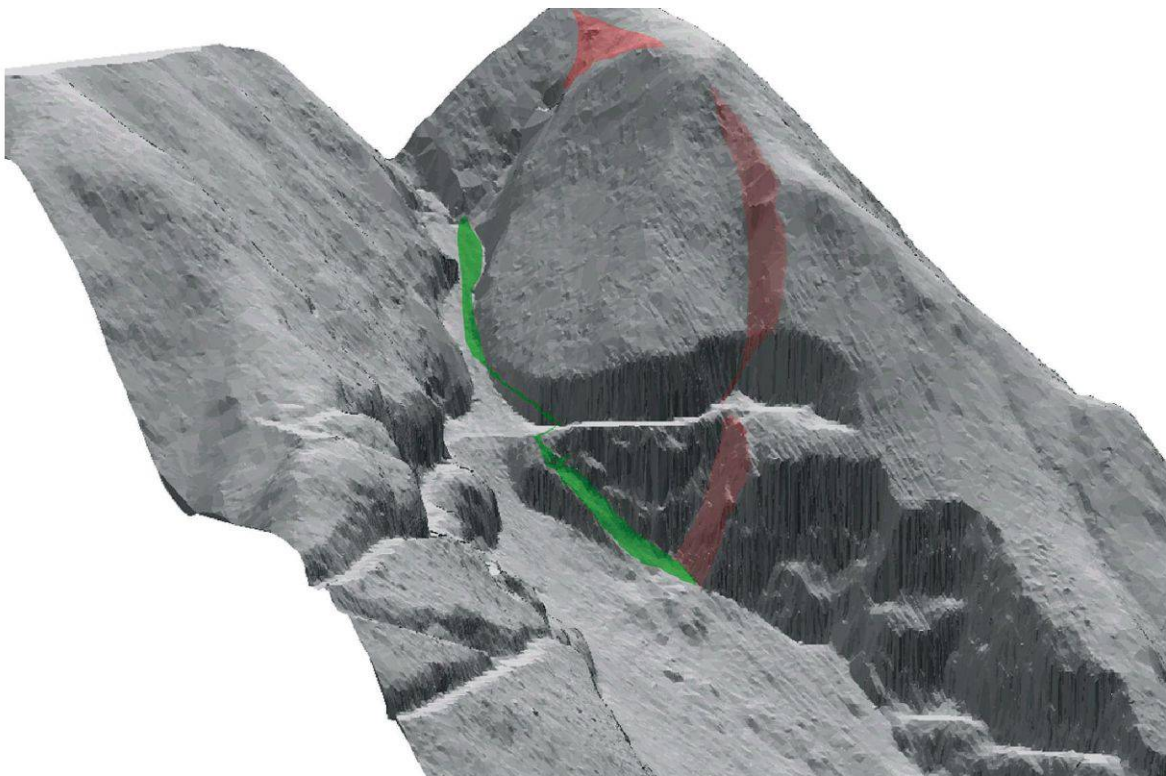
Au-dessus du dièdre éboulé, l'analyse géomorphologique basée sur les relevés du SLT a révélé la persistance des discontinuités impliquées dans l'éboulement de 2008 (figure 16). Quatre forages de reconnaissance de 70 m de profondeur ont été réalisés et analysés à l'aide de scanner optique. Ils ont permis de confirmer la persistance et l'orientation des joints en profondeur. Ils ont également indiqué la présence d'eau dans les fissures. Un volume potentiellement instable de 100'000 m³ à 150'000 m³ a ainsi été identifié dans le versant au sommet de la carrière. Jusqu'à présent, aucun déplacement significatif n'a cependant été mesuré avec le SLT ou avec l'interférométrie radar dans cette zone.

Figure 16.—Au-dessus de la zone éboulée en 2008, une zone potentiellement instable de 100 à 150'000 m³ a été identifiée. L'analyse géomorphologique et des forages de reconnaissance ont révélé la persistance des joints impliqués dans l'éboulement (J1 en rouge et J2 en vert).

Grâce aux études et au monitoring réalisés, il a été possible de définir précisément l'activité des différentes parois de la carrière. L'activité de la zone des dièdres a été confirmée par les relevés et a permis d'établir l'urgence d'une solution d'assainissement. Afin d'éviter une dégradation importante de la zone empêchant toute intervention future, une solution d'assainissement de la partie supérieure de la carrière du Châble du Midi a dès lors été établie. Du fait des volumes impliqués, une stabilisation par clouage n'est pas applicable. La solution d'assainissement recommandée est basée sur un reprofilage de la paroi depuis le sommet de la carrière avec des fronts réduits à 20 m de hauteur maximum, associé à une réorientation de ceux-ci dans une direction moins défavorable pour la stabilité. Un drainage profond des principales discontinuités sera réalisé de manière à diminuer l'influence négative de l'eau sur la stabilité des compartiments rocheux.
