20. Caractérisation, suivi et assainissement des instabilités rocheuses à la carrière d'Arvel*

Résumé.—CHANTRY R., PEDRAZZINI A., JABOYEDOFF M. & STAMPFLI E., 2013. Caractérisation, suivi et assainissement des instabilités rocheuses à la carrière d'Arvel. *Mémoire de la Société vaudoise des Sciences naturelles* 25: 243-261.

Suite à l'éboulement d'un dièdre de 20'000 m³ dans une importante carrière de calcaire produisant du ballast pour chemins de fer en bordure du Lac Léman (Suisse), CSD et l'IGAR sont intervenus pour réaliser une analyse structurale. Celle-ci a confirmé la présence d'instabilités menaçantes, notamment un dièdre de volume proche de celui qui s'est éboulé. Après évaluation des conditions de stabilité, et étant donné les conditions d'accès particulièrement difficiles, il a été décidé de soumettre ces instabilités à un monitoring par LiDAR terrestre couplé à un système interférométrique SAR (GB-InSAR) et un suivi des conditions météorologiques locales. Ce dispositif complexe permet de réaliser un suivi des parois rocheuses avec une précision de l'ordre du millimètre sans pose de réflecteurs ou d'extensomètres dans les zones menacées par le danger d'éboulement. Grâce

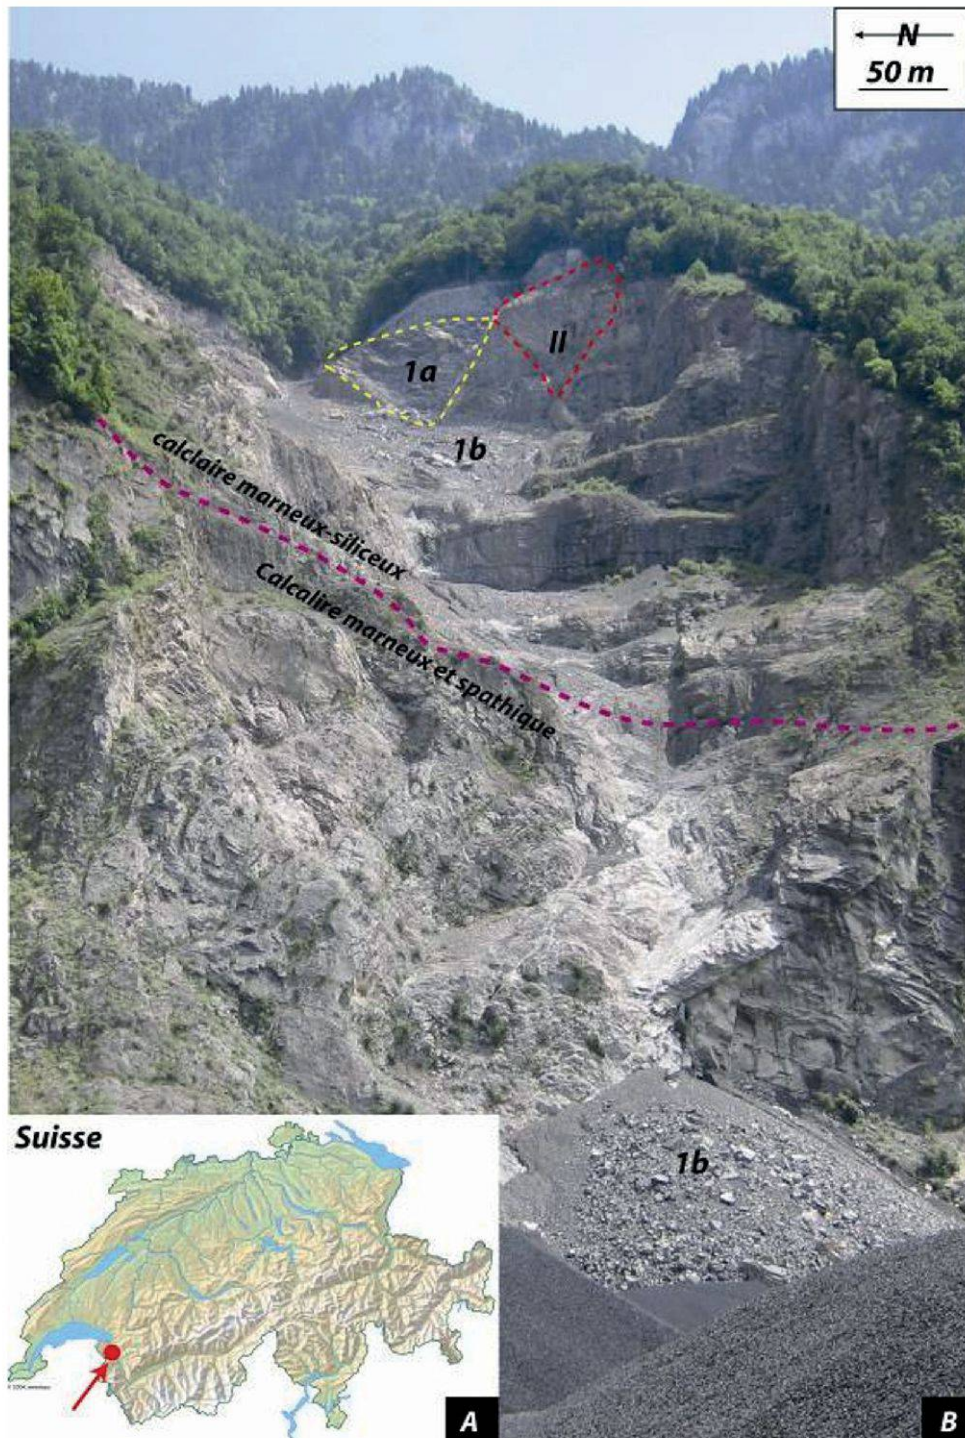
Figure 1.–A) Localisation de la zone d'étude. B) Vue de la partie centrale de la carrière avec la zone de l'éboulement de décembre 2008 (1a) les débris de l'éboulement (1b) et la zone potentiellement instable (II).
