21. TGV Paris Genève: le plus grand chantier français de filets de protection contre les chutes de blocs

Hugues FOLTZER¹

Résumé.—FOLTZER H., 2013. TGV Paris Genève: le plus grand chantier français de filets de protection contre les chutes de blocs. *Mémoire de la Société vaudoise des Sciences naturelles* 25: 263-276.

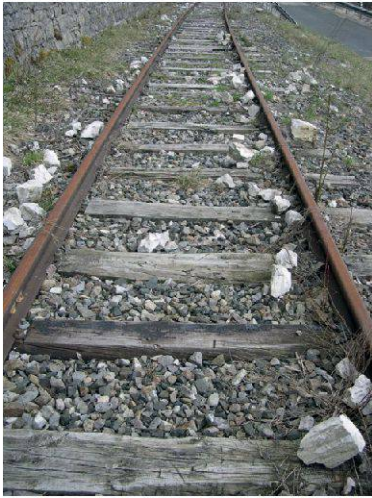
Les pierres proviennent des falaises naturelles, ainsi que des parois des déblais créés lors de la construction de la ligne. Environ 13 km de voie sont affectés par les chutes de pierres, avec des fréquences et des intensités très variables (figure 2).

Figure 2.—Pierres sur la voie (Nantua). L'échelle est donnée par l'écartement des rails (1,435 m); photo BG / Emmanuel Rigaud.

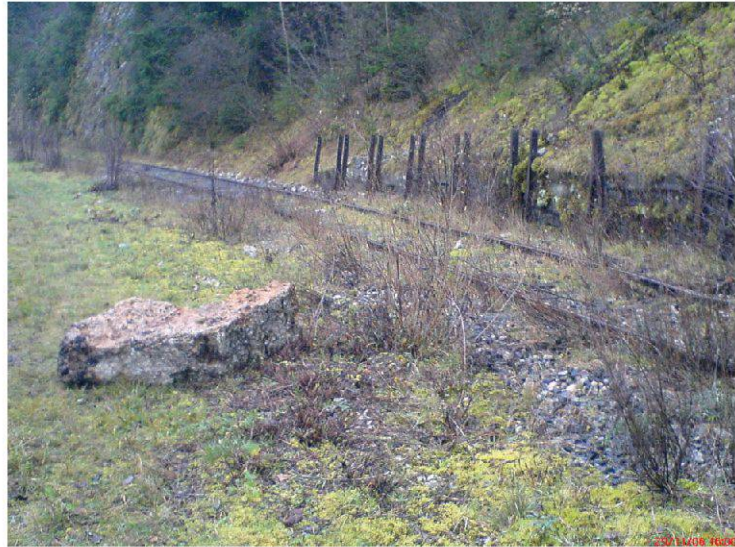
Figure 3.—Bloc de 0,5m³ tombé le 26 novembre 2006 (Port); photo BG / Hugues Foltzer.

Les blocs proviennent des falaises naturelles, ainsi que des parois des déblais créés lors de la construction de la ligne. Près de 10 km de voie sont affectés par des chutes de blocs, là encore avec des fréquences et des intensités très variables. Plusieurs événements se sont produits durant les travaux de modernisation de la ligne de chemin de fer (figure 3).

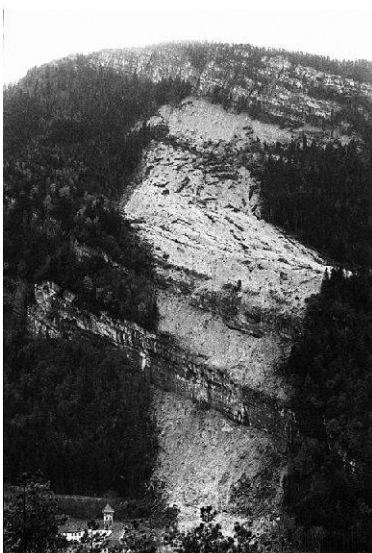
Figure 5.—Glissement de février 1978 (Le Pradon); photo Pascal Bejui.

- Le 11 avril 1922, aux Neyrolles, la voie est détruite sur une longueur d'environ 200 m par un glissement de terrain d'un volume estimé à plus de 100'000 m³;
- Le 20 février 1978, au Pradon, la voie est détruite sur une longueur d'environ 160 m par un glissement de terrain d'un volume estimé à 20'000 m³ environ (figure 5).

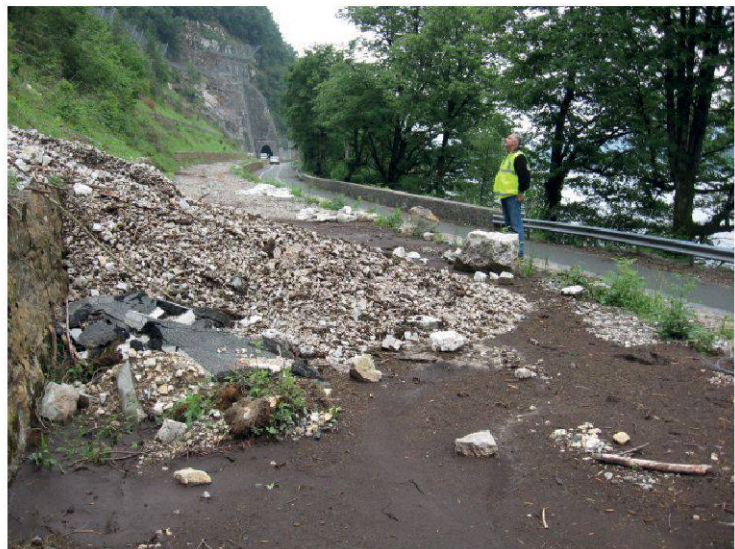
Figure 4.—Lave torrentielle de juin 2008 (Nantua); photo BG / Hugues Foltzer.

La voie est localement exposée à ce phénomène, par exemple à Nantua. Il s'est d'ailleurs produit à deux reprises au cours des travaux de modernisation de la ligne de chemin de fer (figure 4). Ces laves ne sont pas liées à des cours d'eau à proprement parler. Elles prennent naissance lors de fortes précipitations au niveau des couloirs qui entaillent les falaises et s'alimentent des matériaux prélevés lors de la progression dans les éboulis.

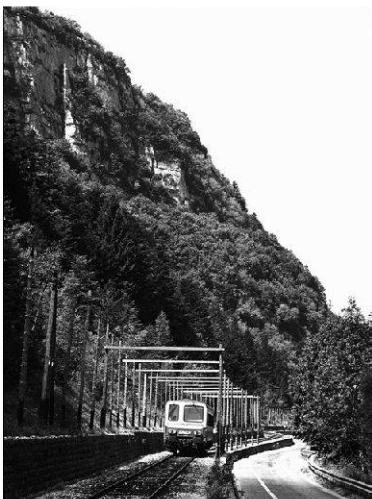
Figure 6.—Filets de détection (Nantua); photo Pascal Bejui.

Jusqu'à la modernisation de la ligne, c'est-à-dire jusqu'en 2005, la protection contre les chutes de pierres, de blocs et contre les éboulements était essentiellement basée sur des mesures d'exploitation et de détection (figure 6). Les mesures de suppression (purges)

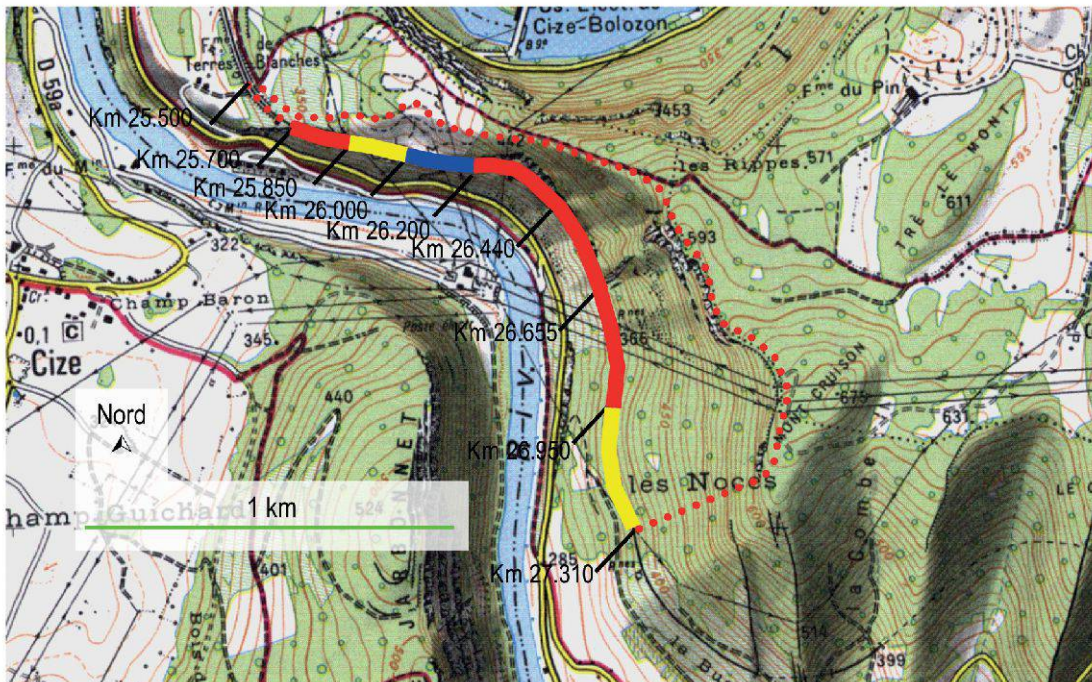
Lors du projet, il a été montré que le risque n'était pas homogène sur les tronçons étudiés (BG INGÉNIEURS CONSEILS 2004). En fonction des probabilités de déclenchement et d'atteinte de la voie, le risque variait de faible à fort (figure 7).

Figure 7.–Zonage du risque (Bolozon), figure extraite de BG INGÉNIEURS CONSEILS (2004), fond topographique IGN.

Seul un risque faible étant toléré par Réseau Ferré de France, des mesures de protection ont été définies afin de réduire le risque lorsque celui-ci était trop élevé (BG INGÉNIEURS CONSEILS 2004).

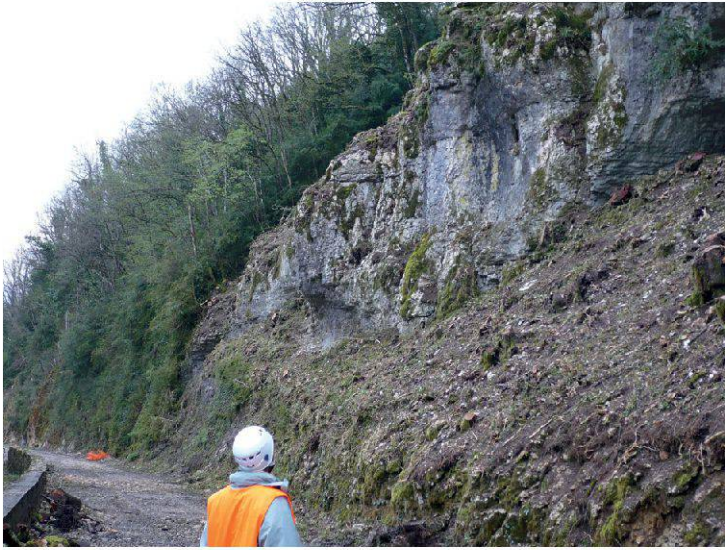
Le débroussaillage ayant été effectué au démarrage des travaux, la perception des aléas a localement changé (figure 8). Des adaptations de projet ont ainsi été nécessaires, généralement sous la forme d'une augmentation des quantités des surfaces de treillis, du nombre de tirants passifs et de filets plaqués.

Figure 8.–Affleurements après débroussaillage (Chatillon); photo BG / Hugues Foltzer.

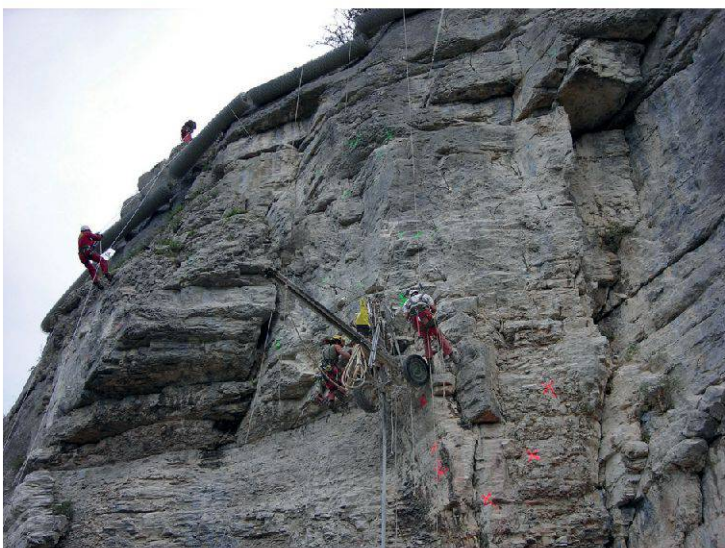
Figure 10.–Réalisation de tirants passifs (Bolozon); photo BG / Hugues Foltzer.

- Plus de 4'900 tirants passifs (figure 10);
- 24 tirants actifs monobarres ascendants et isolés électriquement (prototypes conçus par la société DSI selon le cahier des charges de BG Ingénieurs Conseils);
- Filets plaqués de câbles ou à anneaux;
- Treillis (grillage) double torsion plaqué;
- Treillis haute résistance plaqué;
- Butons et contreforts en béton armé.

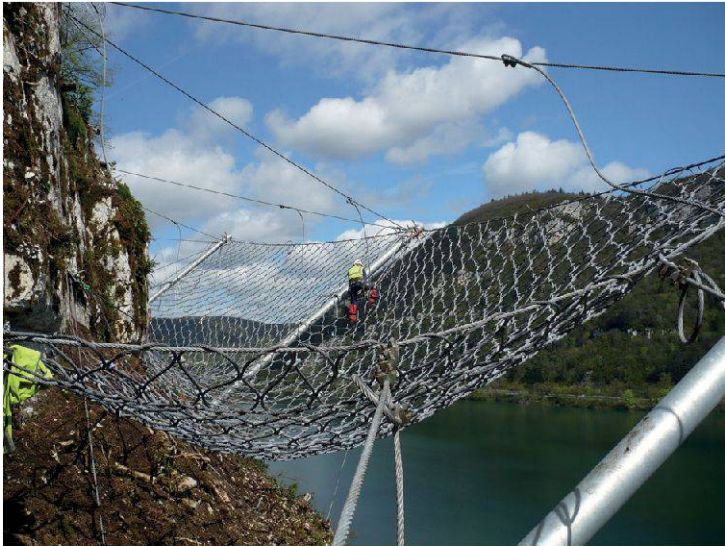
Figure 11. –Filet de protection de 3000 kJ (Nantua); photo BG / Hugues Foltzer.

- Plus de 60'000 m² de treillis (grillage) double torsion pendus;
- Avaloirs grillagés;
- Filets de câbles pendus;
- Fossés et merlons;
- 7,985 km de filets de protection (écrans pare blocs) classe 1 à 8 (figure 11).

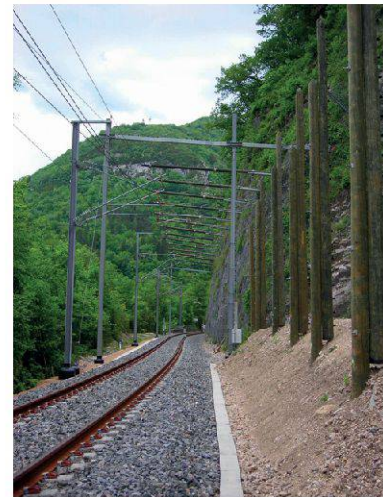
Figure 13. –Filets de détection verticaux et horizontaux (La Crotte); photo BG / Hugues Foltzer.

Plus de 8,5 km de filets de détection ont été mis en œuvre, dont 500 m horizontalement au dessus de la voie (figure 13).

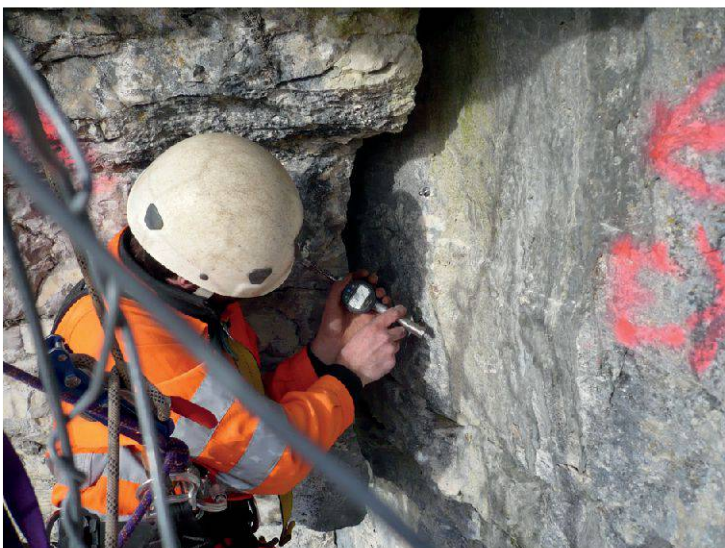
Figure 12. –Pose d'un fissuromètre (Bolozon); photo BG / Hugues Foltzer.

- Piézomètres en versant (y compris dans des éboulis);
- Fissuromètres (figure 12);
- Prismes topographiques;
- Cellules de mesure de force (tirants actifs).

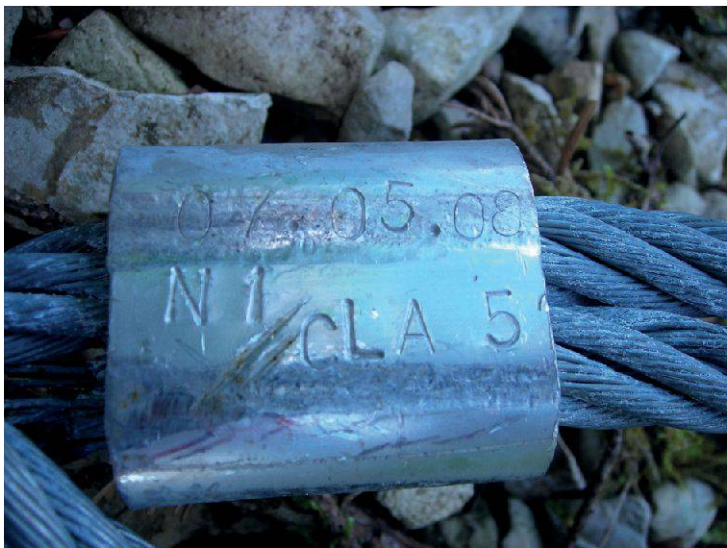
Figure 14.—Marquage des câbles façonnés (Sylans);
photo BG / Hugues Foltzer.

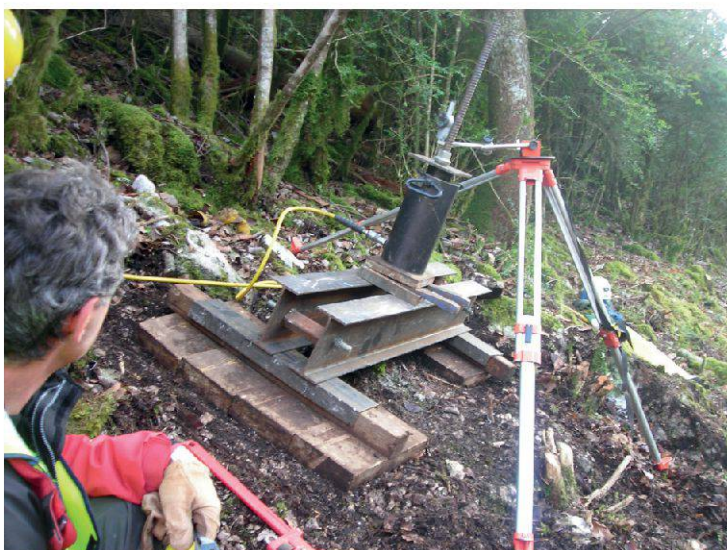
La quantité importante de tests de traction imposés par BG Ingénieurs Conseils a permis d'identifier des résistances anormales des ancrages des filets de protection sur trois grands secteurs géographiques (figure 15).

Figure 15.—Test de traction sur ancrage de filet 3000 kJ (Sylans);
photo BG / Hugues Foltzer.

La résistance des ouvrages ne pouvant être assurée sur ces trois secteurs, il a fallu en cours de chantier remédier à cette situation en :

- Ciblant les zones problématiques grâce à la multiplication des tests de traction et l'interprétation des fiches de forage;
- Doublant une cinquantaine d'ancrages (Nantua et les Neyrolles);
- Remplaçant purement et simplement une soixantaine d'ancrages (Sylans). A cette occasion, l'entreprise GTS a proposé l'utilisation de filler pour augmenter la viscosité du coulis de ciment et éviter ainsi l'usage des chaussettes géotextiles.

Ces mesures ont été validées par de nouveaux tests de traction, réalisés avec un dispositif d'appui répondant aux exigences de BG Ingénieurs conseils. La stratégie adoptée a permis de limiter de manière importante le nombre d'ancrages à doubler et à remplacer. Elle a finalement permis de limiter les conséquences sur le chantier.
