# Bericht über die Arbeiten des XXV. Baujahres

Zeitschrift: **Der Münsterausbau in Bern : Jahresbericht**

Band (Jahr): **25 (1912)**

(1. Januar bis 31. Dezember 1911).

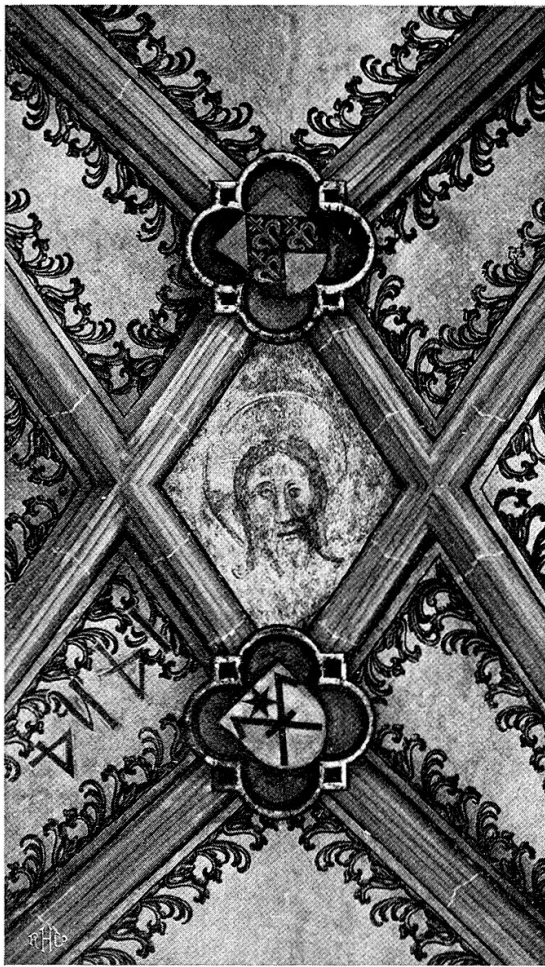
verschiedenen Stellen gerissen. Die Rippen zeigten Verschiebungen mit teilweise ganz gefährlich aussehenden Rissen. Unsere Aufgabe war nun, die Gewölbe derart zu sichern, dass auch später Bewegungen im Mauerwerk kein Unheil anstellen können. Bei den Seitenschiffgewölben trachten wir nun darnach, mit der dargestellten Konstruktion sowohl die Rippen zu verstärken, wie eine

Abb. 3. Mittelpartie des Gewölbes vor der Lombachkapelle.

Starke U-Eisen begleiten über dem Backsteingewölbe die Rippen, mit diesen durch unverrückbar in den Fugen angebrachte Bügel verbunden. Eine direkte Bindung der Rippen in den Fugen erlaubte

das schwache Rippenprofil nicht. Bei den grossen Profilen der obern Gewölbe war dies mit Erfolg durch Einbringen von Klammern möglich.

immer stellenweise unter sich verbunden. Diese Arbeiten müssen sorgfältig ausgeführt sein, wenn sie die beabsichtigte Wirkung erreichen wollen, und nehmen infolgedessen viel Zeit in Anspruch. In der Brügglerkapelle entdeckten wir bei dieser Gelegenheit die alte Gewölbemalung, die wir wieder restaurierten (siehe Bildbeilage). Der Damast in Grau und Blau mit schwarzen Konturen läuft über die roten Rippen hinweg. Mit den goldenen Lilien auf grünen Stengeln wirkt diese zweifellos aus der Mitte des XV. Jahrhunderts stammende Bemalung ungemein frisch. Im Gewölbe vor der Lombachkapelle (Abb. 3) verrät ein bei dieser Gelegenheit aufgedeckter Christuskopf, dass auch die andern Gewölbe reich bemalt gewesen sein müssen.
