La façade de la Maison Tavel à Genève

Restaurer une restauration

Philippe Beuchat

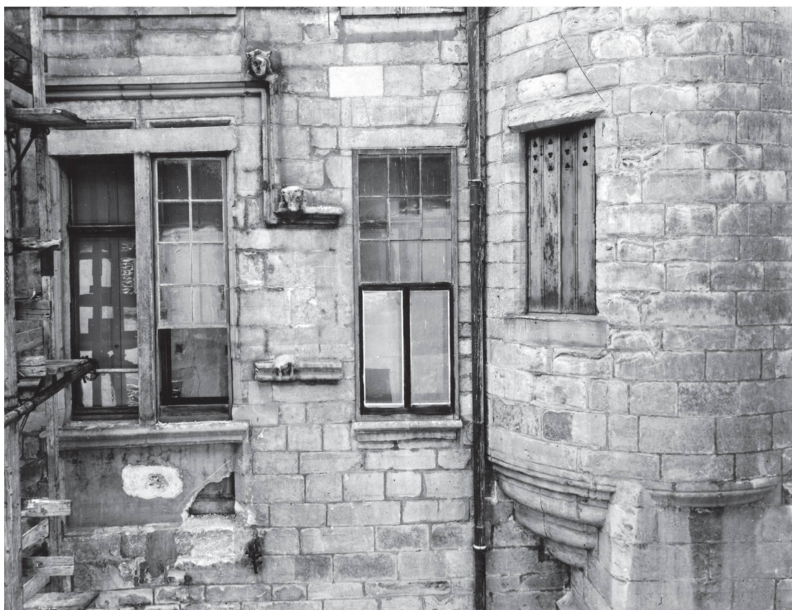
1 État de la façade principale en 1968 (Bibliothèque de Genève, Centre d'iconographie genevoise).

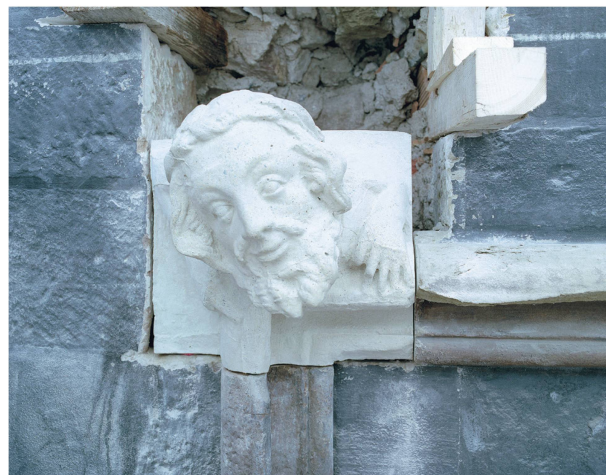
2 Ajustement d'une copie en 2006 (Documentation photographique de la Ville de Genève, Photo Claudio Merlini).

Après consolidation provisoire et protection des éléments en saillie, les joints de mortier de la racine des sculptures sont dégagés au moyen d'une lame de scie, afin d'épargner la substance des pierres. Ces racines se présentent alors comme des boutisses de plus de 80 cm, encastrées entre les blocs de parement appareillés et les boulets de remplissage du mur. Dans certains cas, la dépose de parpaings des assises supérieures s'avère nécessaire afin de dégager l'élément sculpté sans l'altérer. Après extraction, les têtes sont placées dans le musée et restaurées. Ainsi, définitivement à l'abri, elles se présentent au public à proximité de leur emplacement d'origine. La tourelle de la maison, accessible de la salle d'exposition, offre une vue sur la façade comportant les copies. Ces dernières sont réalisées en mortier de ciment et de sable de couleur proche de la molasse.

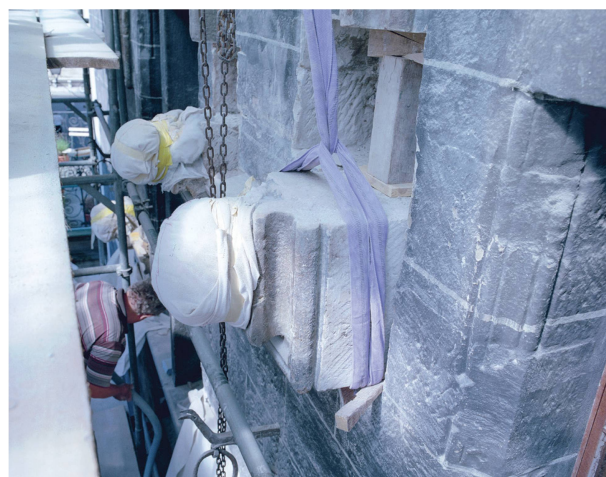
3 Extraction des têtes sculptées en 2006 (Documentation photographique de la Ville de Genève, Photo Claudio Merlini).

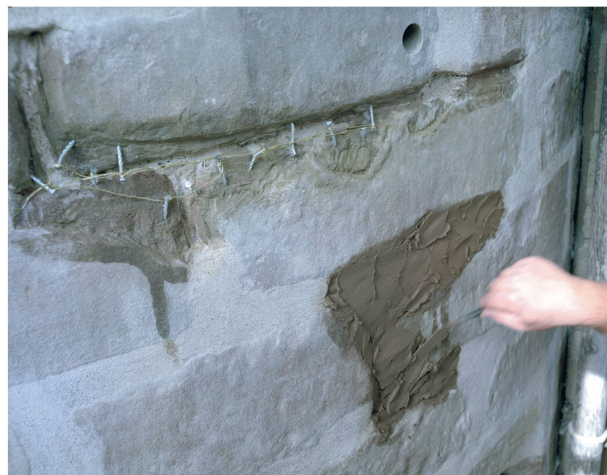
4 Ragréage par application d'un mortier de molasse en 2007
(Documentation photographique de la Ville de Genève, Photo Claudio Merlini).

Le réseau formé par les joints semble avoir concentré la pénétration d'eau dans les pierres ; c'est à proximité de ceux-ci que les dégradations s'avèrent les plus marquées et les plus fréquentes. Les joints sont donc intégralement dégagés et refaits. Afin de pouvoir conserver certaines pierres purgées de la pulvérencie sur leurs arêtes, des ragréages au moyen de résine et de poudre de molasse sont effectués ; ceci pour éviter notamment que les joints ne deviennent trop volumineux en comblant des lacunes.

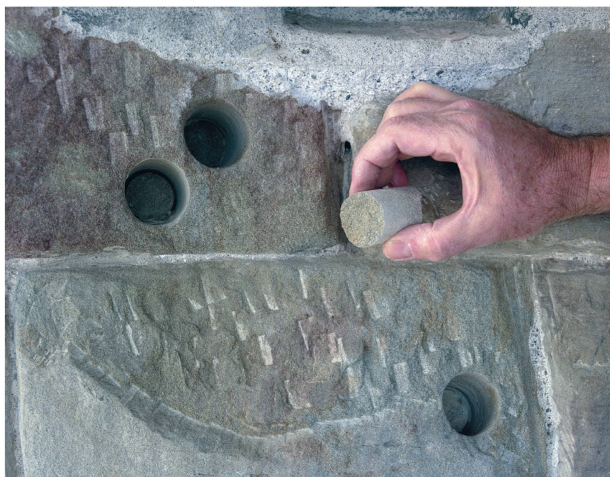
5 *Purges et remise en place de la substance des carottages en 2007*
(Documentation photographique de la Ville de Genève, Photo Claudio Merlini).

Des prélèvements de témoins par carottages de chaque type de dégradation identifié sont effectués. L'examen en laboratoire des échantillons permet, d'une part, de déterminer le profil de l'altération et, d'autre part, de modéliser la pénétration de l'ester de silice en les imbibant du produit. Ainsi, la vitesse d'imbibition (vitesse de remontée capillaire) et la quantité absorbée sont déterminées. L'objectif fixé consiste à réussir un renforcement de la pierre sans créer des couches de durcissement par saturation, tout en redonnant une cohésion suffisante des grains uniformément répartie en profondeur. Ces essais et les mesures effectuées permettent de dresser un protocole de mise en œuvre par type de dégradation, indiquant les quantités de produit à imbiber et les temps d'application. Les experts apportent leurs conseils au tailleur de pierre lors de l'exécution de la consolidation.

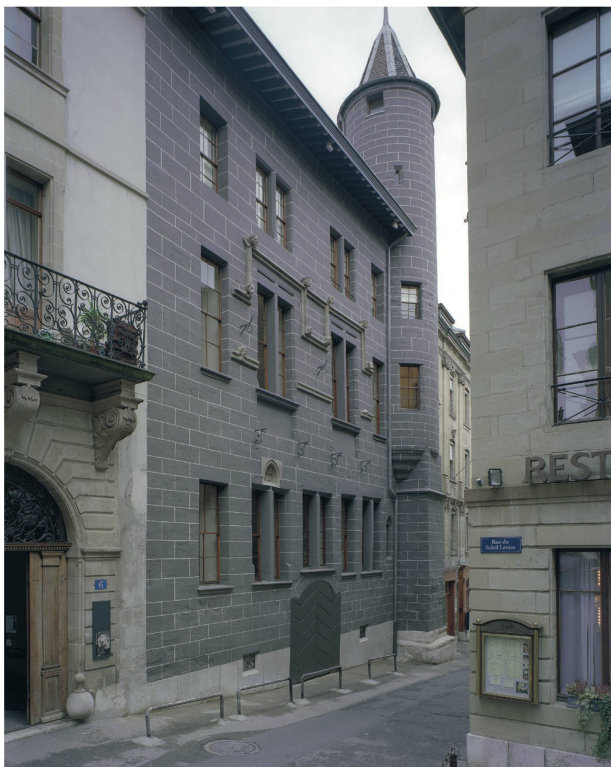
6 La façade principale après la restauration en 2007
(Documentation photographique de la Ville de Genève,
Photo Claudio Merlini).
