Dysfonctionnements et solutions

François Rougeron

Amsler Dom architectes

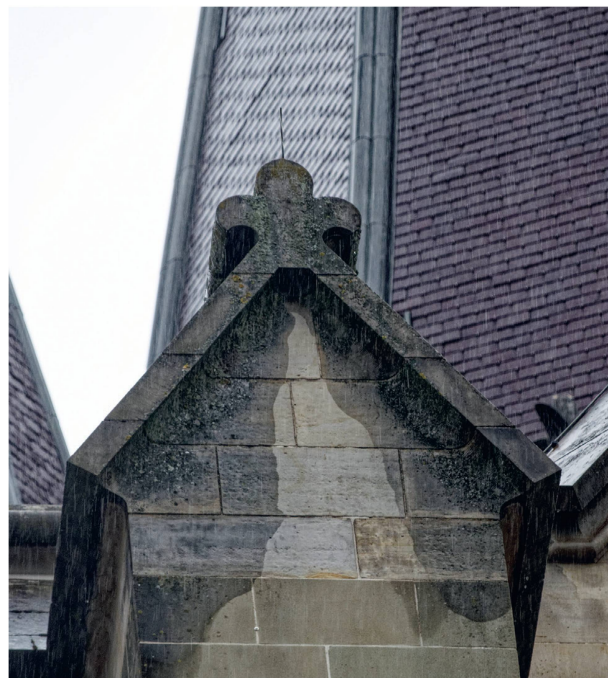
Les chaperons ont ceci de problématique que leur saillie frontale ne dispose pas de coupe-larme qui arrête le ruissellement : l'eau coule alors librement, sans frein, le long des parements inférieurs (**fig. 1**).

1 Chaperon d'un contrefort sous un régime de pluie installée. L'eau ruisselle librement sur le chaperon, la partie en saillie ainsi que sur les assises inférieures, théoriquement protégées par le débord du chaperon (photo Rino Sarà, 2019).

- par la pierre tout d'abord : une petite incision a été pratiquée sur la face inférieure de la saillie, créant un coupe-larme sous la forme d'une goutte pendante (**fig. 2 et pl. A2 p. 55, détail D**).
- par la ferblanterie ensuite : une coulisse est insérée dans le joint d'assise inférieur (**fig. 3 et pl. A2 p. 55, détail E**).

Notre préférence va, ici, à l'incision, comme intervention la plus discrète.

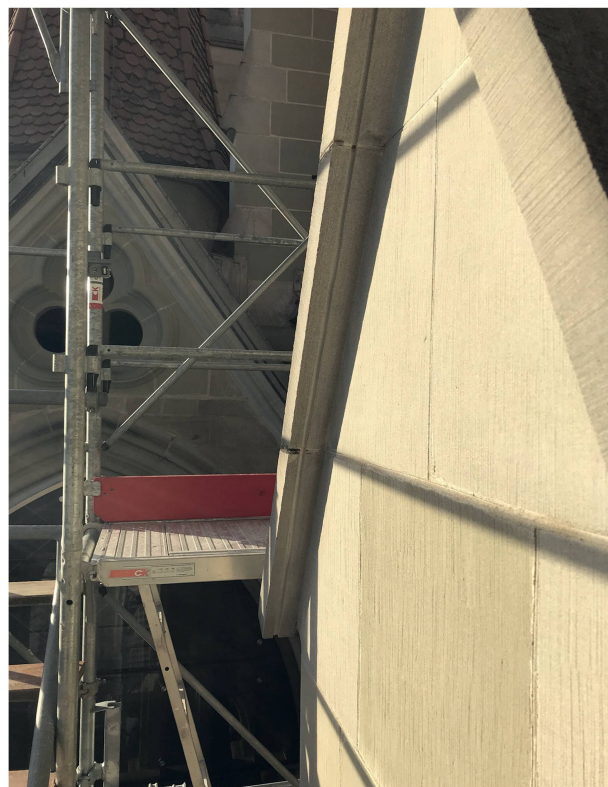
2 Rainure réalisée sur un chaperon de la cathédrale (photo Amsler Dom arch., 2020).

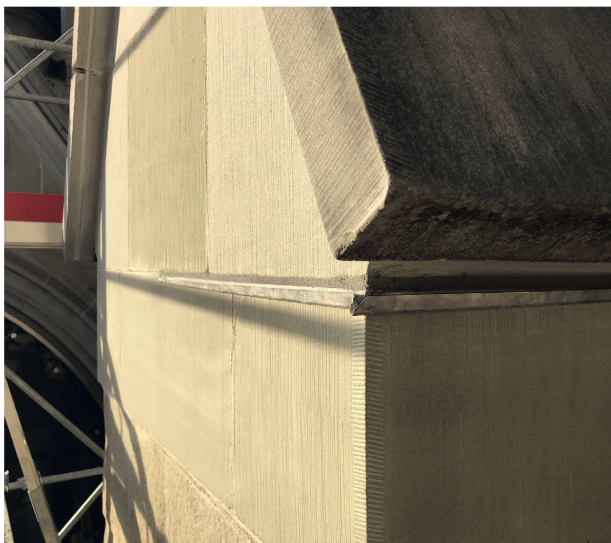
3 *Coulisse insérée sur un chaperon de la cathédrale (photo Amsler Dom arch., 2021).*

Pour les chaperons, la coulisse est insérée sur la face avant de la culée et se retourne légèrement sur les faces latérales. Elle dispose, à l'angle, dans la continuité des retours latéraux, d'un petit bec d'évacuation des eaux récoltées.

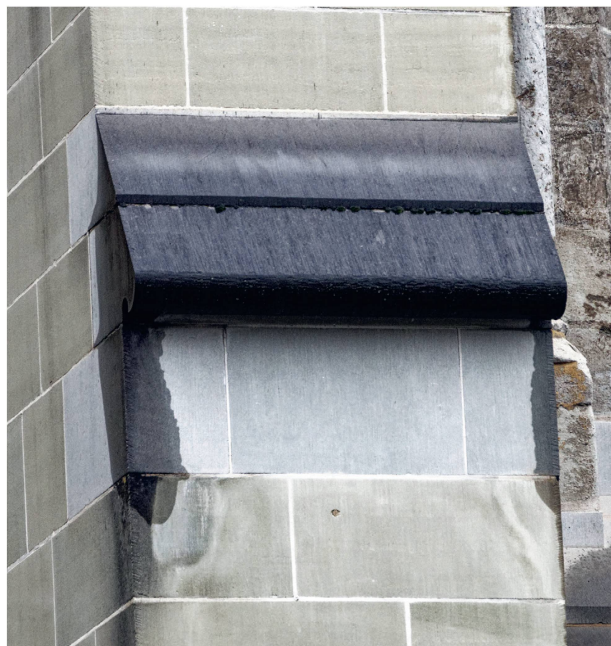
Le second dysfonctionnement repéré aux arcs-boutants est celui de la bavure latérale des retraites talutées. Ce dysfonctionnement, dû à l'effet goulot décrit précédemment, a pour conséquence de raviner les joues de la retraite et les angles du contrefort qui se situent sous le larmier (**fig. 4**).

4 *Retraite talutée d'un contrefort sous un régime de pluie installée. L'eau ruisselle sur le dos de la retraite, mais également sur les joues et les assises inférieures formant les bavures latérales, nommées fort à propos «moustaches» par Viollet-le-Duc (photo Rino Sàrl, 2019).*

Pour les arcs-boutants, nous préconisons donc la mise en place de la coulisse rampante aux culées et la garniture du cavet aux retraites inférieures (**pl. C7–Arc-boutant**).

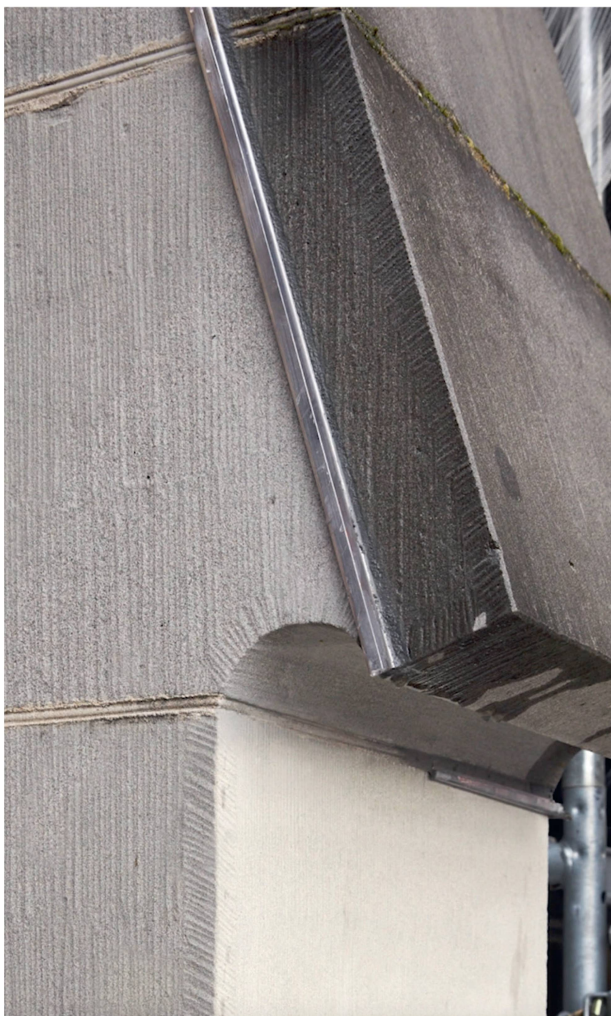
5 *Coulisse rampante sur la joue de la retraite talutée en fonctionnement lors d'un essai in situ (photo Jeremy Bierer, 2021).*

La première vaut pour les talus à carré. Elle consiste à insérer une coulisse rampante, parallèle à la ligne du talus. Cette coulisse nécessite la création d'une incision profonde de deux centimètres sur les joues de la retraite. La ferblanterie est positionnée 1 cm en dessous de l'extrémité du coupe-larme, de manière à ce que la coulisse, haute d'un centimètre également, vienne s'aligner à lui. La coulisse proposée ici ne présente pas de débord sur l'avant afin de ne pas rompre la ligne du larmier : l'orientation en pente du dispositif suffit à l'évacuation de l'eau (**fig. 5 et pl. A1 p. 54, détail A**).

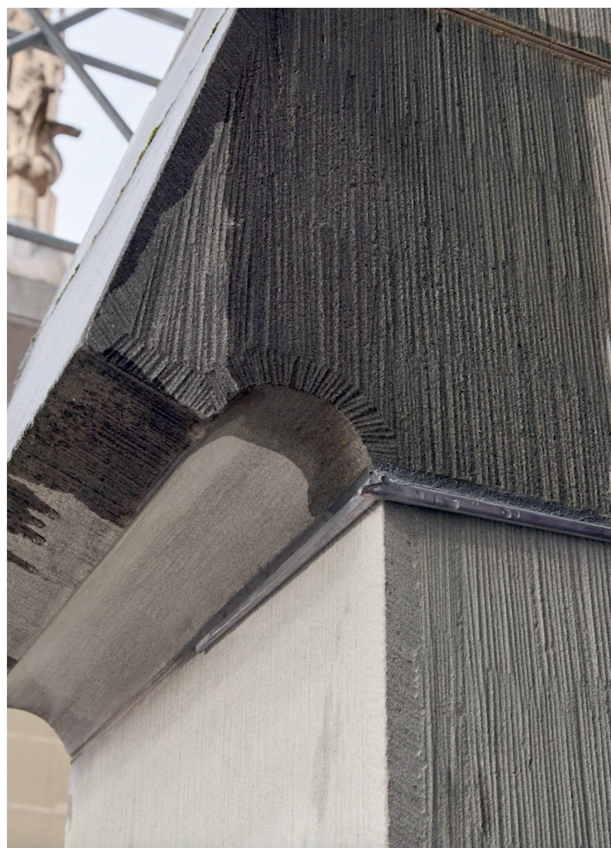
6 *Coulisse dans le joint d'assise en fonctionnement lors d'un essai in situ (photo Jeremy Bierer, 2021).*

La deuxième solution de ferblanterie est la même que celle proposée pour le chaperon, à savoir l'insertion d'une coulisse dans le joint d'assise inférieur. La seule variable est la longueur du retour sur les joues, qui se fait uniquement jusqu'à la verticale de la naissance du talus. La coulisse est alors garnie d'un fond, pour que l'élément de ferblanterie puisse rester horizontal et ne pas se démarquer du joint dans lequel il s'insère (**fig. 6 et pl. A1 p. 54, détail B**).

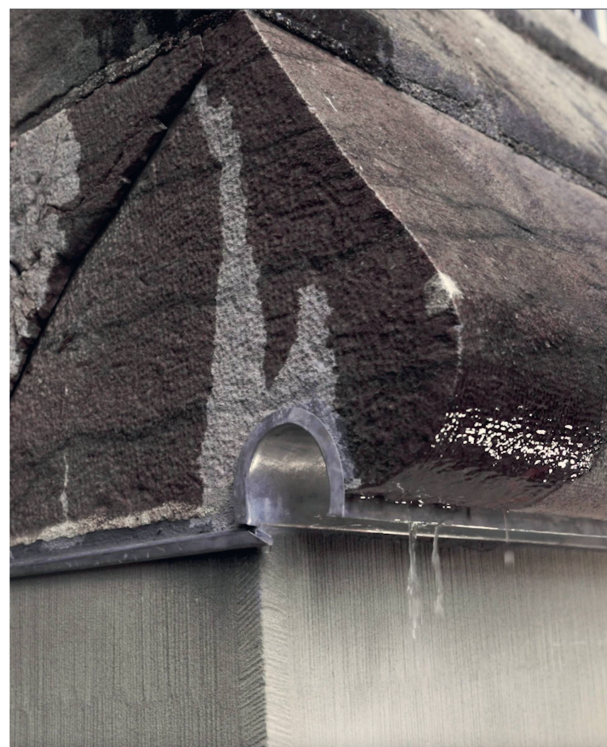
7 Coulisse dans le joint d'assise et sa garniture de cavet en fonctionnement lors d'un essai in situ (photo Jeremy Bierer, 2021).

La dernière solution imaginée est une garniture de ferblanterie placée à l'intérieur du cavet et reliée aux coulisses latérales. Cette garniture débord légèrement de la joue pour récolter les eaux latérales et les faire couler soit vers l'avant du bec, soit vers l'arrière et les coulisses. Elle dépasse aussi légèrement le coupe-larme pour casser l'inertie de la goutte d'eau et la diriger correctement vers le bas.

L'extrémité intérieure du cavet de ferblanterie est insérée dans le joint d'assise inférieur (**fig. 7 et pl. A1 p. 54, détail C**).

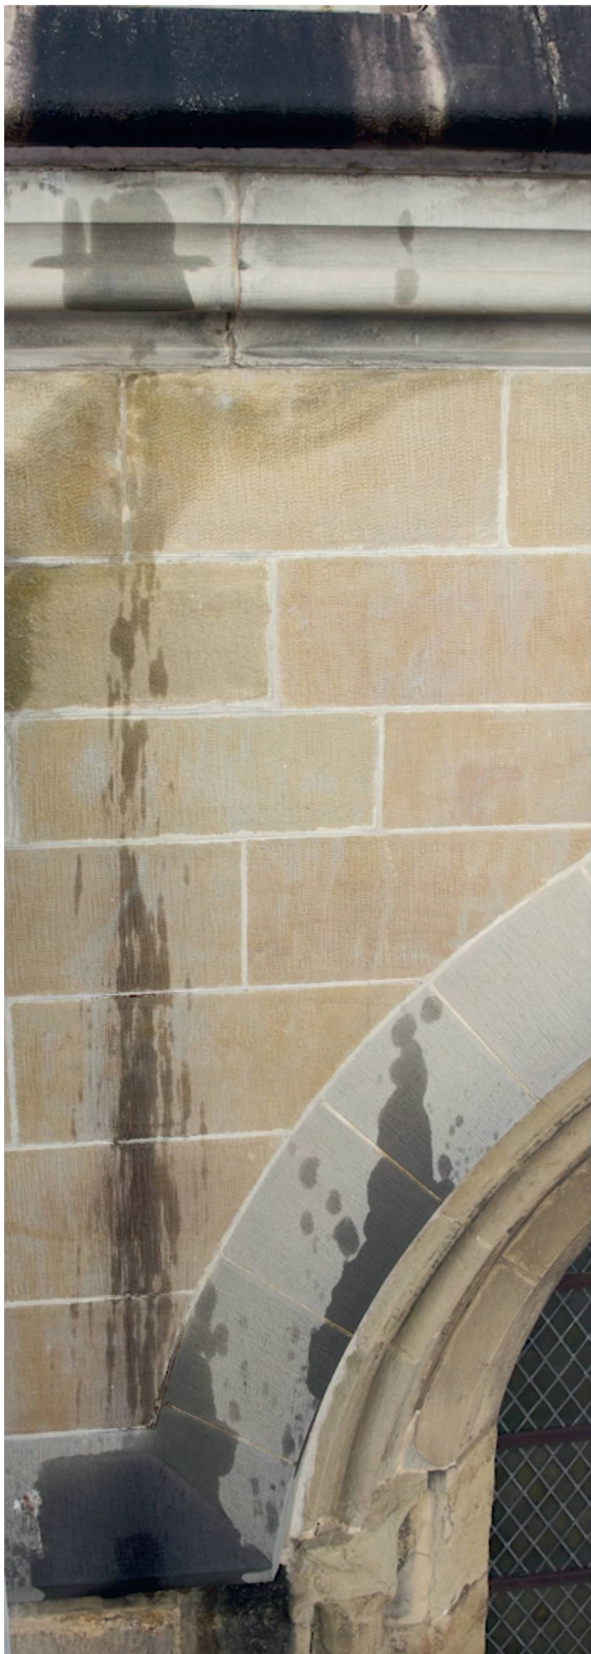
8 Photographie de l'humidification de la façade de la souche de la tour lanterne après ruissellement de l'eau sur la corniche. L'eau, après avoir coulé du larmier sur les moulures, vient humidifier la façade inférieure et le larmier de la baie (photo Jeremy Bierer, 2021).

Le dysfonctionnement du larmier est un cas particulier dans la mesure où il n'apparaît qu'à fort débit d'eau. Mais lorsqu'il se produit, le larmier renvoie une partie de l'eau sur la corniche qui le soutient et le reste sur les parements qui se trouvent encore en dessous, comme en témoignent les abondants développements micro-organiques qui s'y sont développés (**fig. 8**).

La solution par la pierre passe par une retaille du profil et la création au bec de ce que Viollet-le-Duc appelle une « mouchette », destinée à redresser la course de l'eau. La retaille s'applique aussi au profil de la corniche sous-jacente, qui est reculé de manière à ce que les gouttes encore obliques ne viennent plus le percuter ni créer des renvois en cascade (**fig. 9 et pl. A3 p. 56, détail G**).

Par la ferblanterie, la solution consiste à garnir l'intérieur du cavet de métal avec une mouchette pour couper correctement les gouttes, comme il a été proposé pour les retraites talutées. Mais à la différence de ces dernières, la corniche de la lanterne se développe de façon continue sur tout le pourtour de la souche, de sorte qu'elle ne crée jamais de débordements latéraux ni, par conséquent, de bavures d'angle (**pl. A1 p. 54, détail C**).

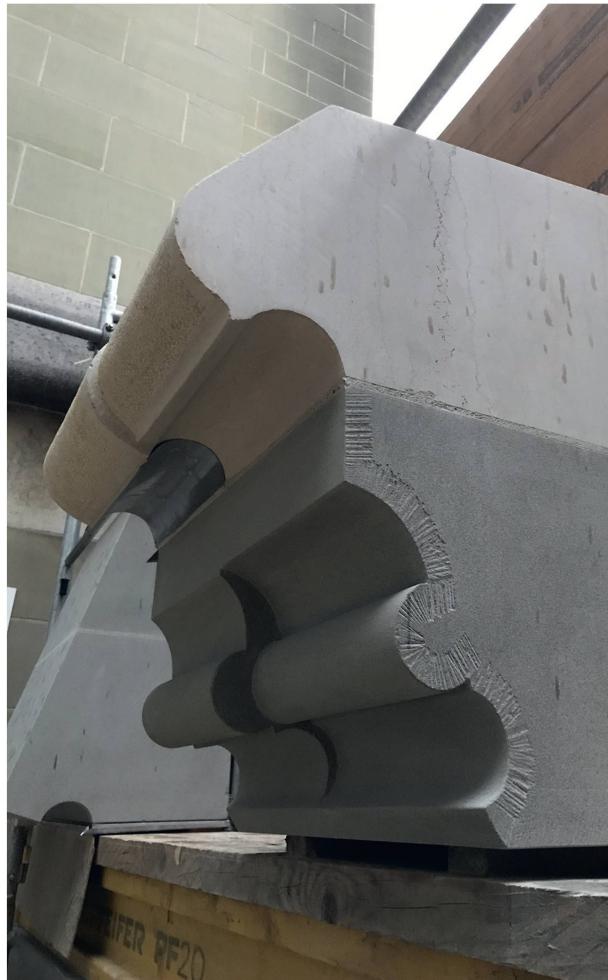
9 Modèle de la corniche de la tour lanterne retaillée (photo Amsler Dom arch., 2020).

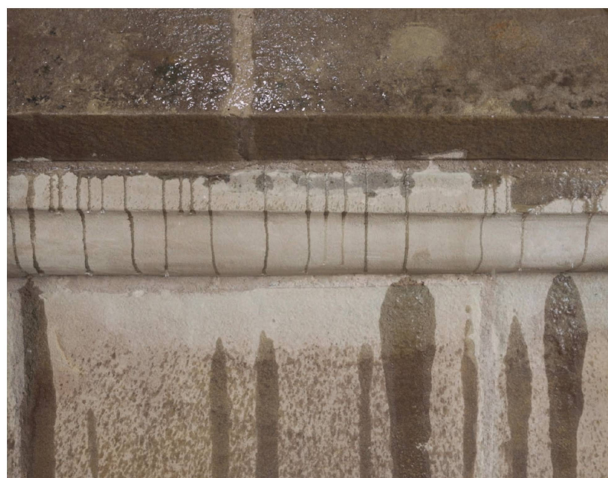
10 Photographie de l'humidification du larmier cordon des impostes des baies. L'eau, en l'absence de coupe-larme distinct, ruisselle librement sous l'élément de larmier et sur les parements inférieurs (photo Jeremy Bierer, 2021).

Le second dysfonctionnement constaté aux baies concerne les larmiers chanfreinés, en cordon ou en archivolt. Les larmiers de ce type se superposent à différents éléments sculptés : corniches, archivoltes, chapiteaux, etc. En situation de cordon, cette superposition a pour effet de faire disparaître le coupe-larme et de rendre ainsi inopérant l'élément de larmier. L'eau, n'étant pas coupée, ruisselle alors sur la façade, librement (**fig. 10**).

Il n'y a ici, selon nous, que la ferblanterie qui puisse résoudre le problème. Une solution stéréotomique conduirait en effet à une retaille extensive des éléments sous-jacents, ce qui n'est pas souhaitable, s'agissant de pièces sculptées, comme le sont les chapiteaux, par exemple. Nous proposons donc une solution par le métal uniquement, très simple : une petite mouchette de tôle insérée dans le joint inférieur du cordon, selon le détail d'insertion vu précédemment (**fig. 11 et pl. A2 p. 55, détail F**).

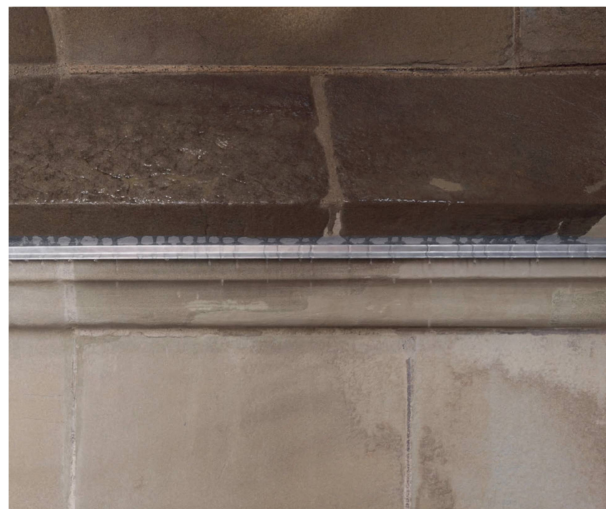
11 Mouchette de tôle dans le joint inférieur du cordon en fonctionnement lors d'essais in situ (photo Jeremy Bierer, 2021).

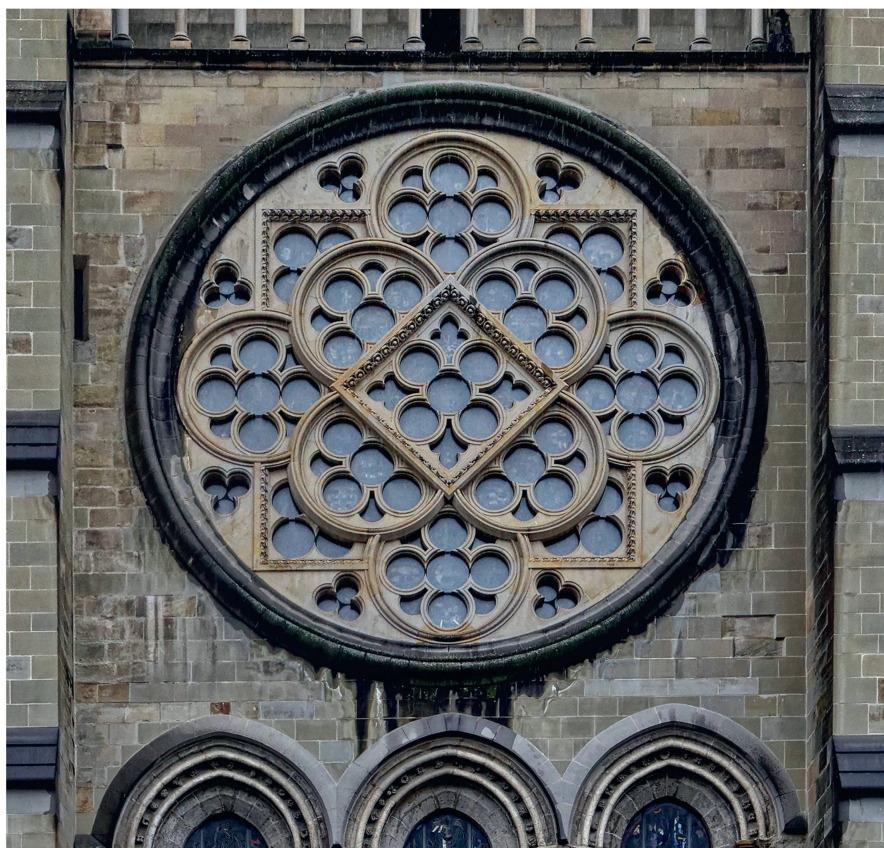
La rose, troisième objet d'étude, présente, comme toutes les moulures circulaires, un double défaut provenant de sa double exposition à l'eau : à l'« endroit » lorsque les profils sont au sommet du cercle, à l'« envers » lorsqu'ils se trouvent au bas. Ainsi, les multiples tores des cercles de la rose agissent – assez mal, du reste – comme coupe-larmes dans les claveaux supérieurs, alors qu'ils retiennent ces mêmes larmes dans leurs panses en position diamétralement opposée.

Ce dysfonctionnement double engendre des coulures importantes sur les cercles dans la partie supérieure de la rose, comme sur la façade dans sa partie inférieure (**fig. 12**).

12 Rose de la cathédrale sous un régime de pluie installée. L'eau ruisselle sur les tores dans la partie supérieure et sur la façade sous la rose (photo Rino Sarà, 2019).

Pour pallier l'insuffisance des coupe-larmes toriques, une mouchette de ferblanterie (identique à celle décrite au **dysfonctionnement n° 3**) est insérée entre les deux rangs de claveaux dans la moitié supérieure de la rose, et en périphérie du grand cercle dans la moitié inférieure.

Au bas de la rose, pour éviter la rétention d'eau dans le creux des tores, la solution est stéréotomique : la pierre n'est pas refouillée à l'arrière des boudins, de manière à ce que l'eau ne puisse s'y accumuler, mais au contraire s'écouler gravitairement (**pl. A3 p. 56, détail H**).

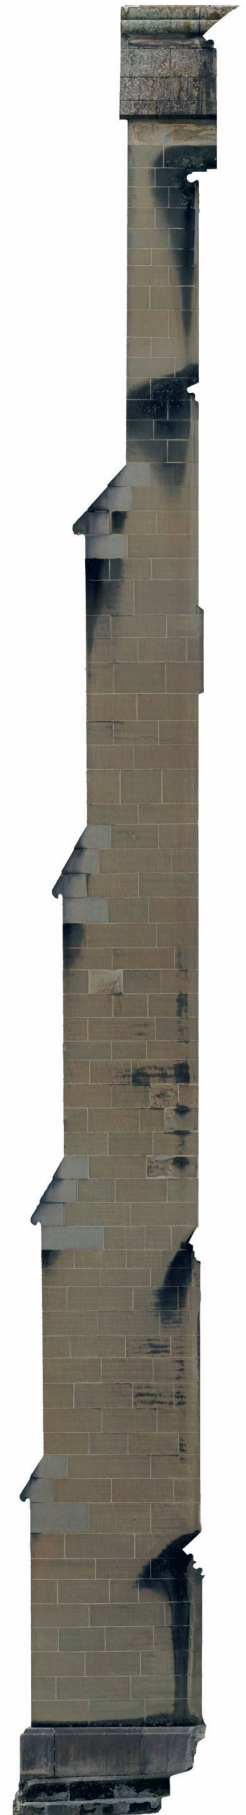
Comme mentionné précédemment, la pathologie, dans le cas d'une cascade, n'est pas liée au mauvais fonctionnement des larmiers proprement dits, mais à une mauvaise superposition de ces derniers dans l'élévation d'une architecture (**fig. 13**) : lorsque le larmier, dont la fonction est de séparer l'eau de la construction, renvoie les larmes sur un élément d'architecture situé en contrebas, même s'il fonctionne bien en lui-même, ne remplit pas sa fonction : il crée une cascade, dont l'eau tombe d'un élément d'architecture à l'autre, comme le ferait un ruisseau dans une gorge de montagne, de rocher en rocher.

C'est ce qui se passe au pignon sud du transept de la cathédrale, où les larmiers-cordons des étages présentent, du haut vers le bas, une saillie croissante : l'eau crachée par le pied des rampants du pignon supérieur touche dans sa chute tous les cordons, les uns après les autres. Une même larme humidifie alors quatre fois la façade, alors qu'une inversion des saillies aurait limité l'impact de la goutte au seul cordon supérieur.

L'humidification des parements, dans le cas d'une cascade, est même plus grave encore, car le ruissellement de l'eau provoque à chaque impact des éclaboussures importantes altérant les façades adjacentes. Ce défaut majeur s'accompagne, enfin, d'une érosion accrue de la pierre aux points de chute de l'eau.

13 Contrefort bordant la cascade étudiée. L'eau, en tombant de larmier en larmier, provoque des rejaillements à chaque niveau, marqués par de forts développements de micro-organismes (orthophoto, Archéotech SA, 2020).

La solution par la ferblanterie est simple : il s'agit de tarir la source à la naissance de la cascade : un micro-chéneau de ferblanterie est inséré sous le chaperon du pignon, avec un récupérateur d'eau en partie basse, à partir duquel un percement est prévu dans le pignon qui renvoie l'eau à l'arrière, sur la toiture du transept (**pl. A4 p. 57, détail I**). La cascade entre les niveaux inférieurs de cordons n'est pas supprimée, mais son intensité est réduite à presque rien.

La lourdeur éthique et technique d'une telle correction stéréotomique, conduit à privilégier ici la solution du métal (**pl. C8–Cascade**).
