## B2 CONTREFORT NORD DU TRANSEPT NORD

### B3 CONTREFORT NORD DE LA TOUR INACHEVÉE

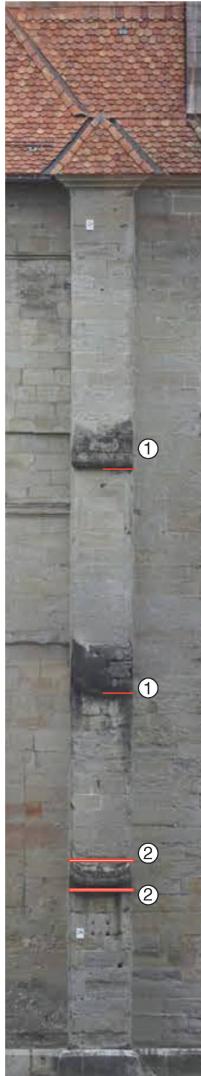
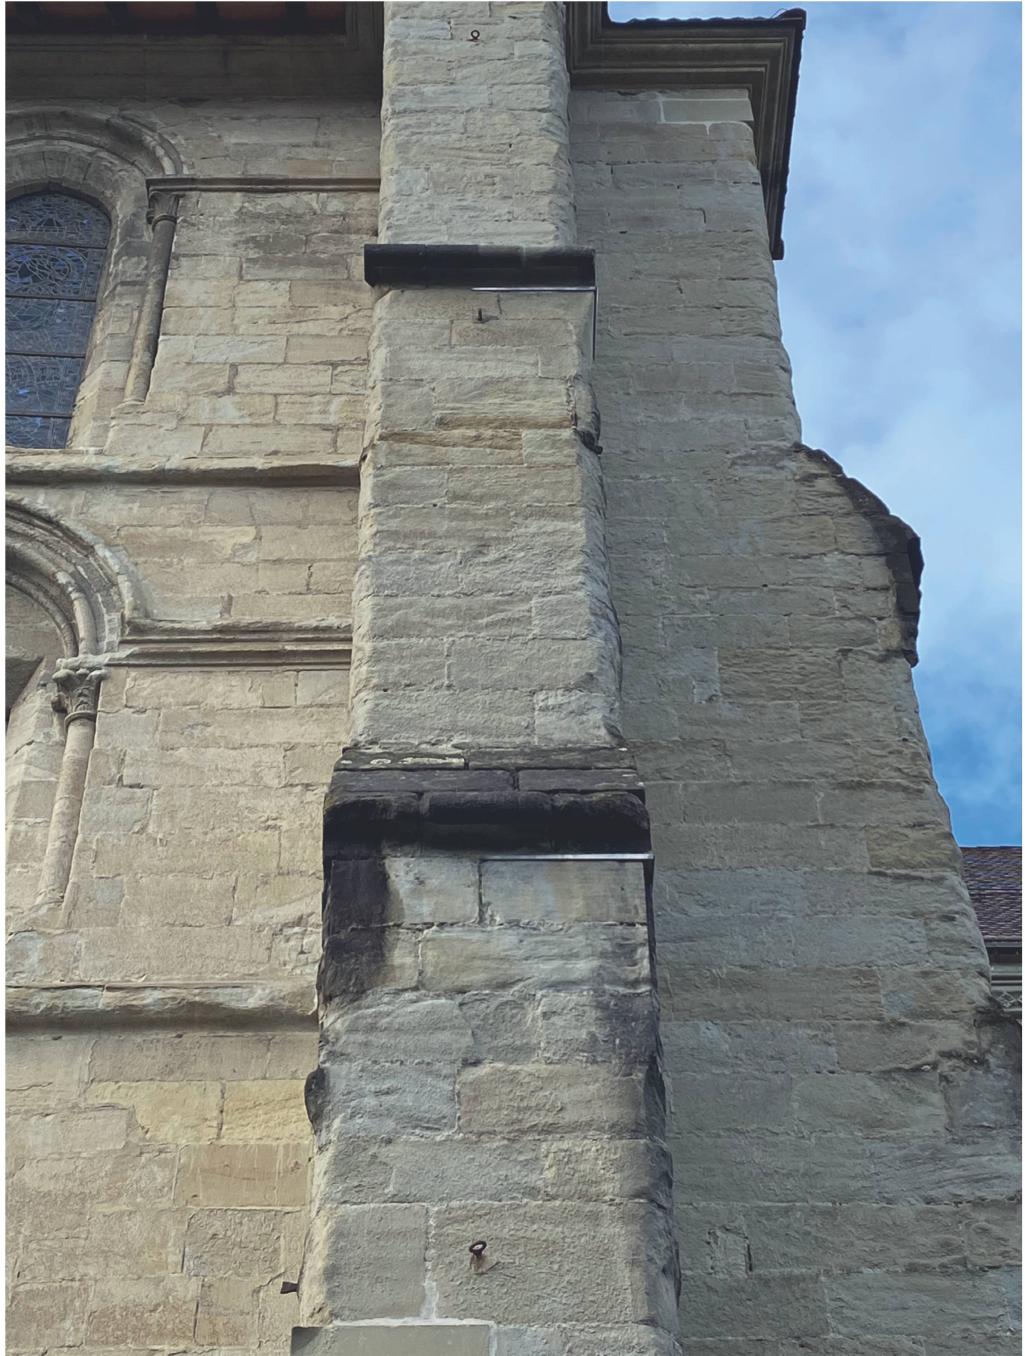
*Essai d'adaptation des solutions préconisées au traitement de renvois altérés. Les deux niveaux supérieurs de retraites talutées du contrefort ont été équipés de coulisses (1). Le bec aquilin de la retraite supérieure a été rhabillé, alors que celui de la retraite intermédiaire n'a pas été reprofilé. Des chéneaux quantifiant les eaux de ruissellement (2) ont été installées au renvoi inférieur (Amsler Dom arch. sur base Archéotech SA, 2020; photos Jeremy Bierer, 2020).*

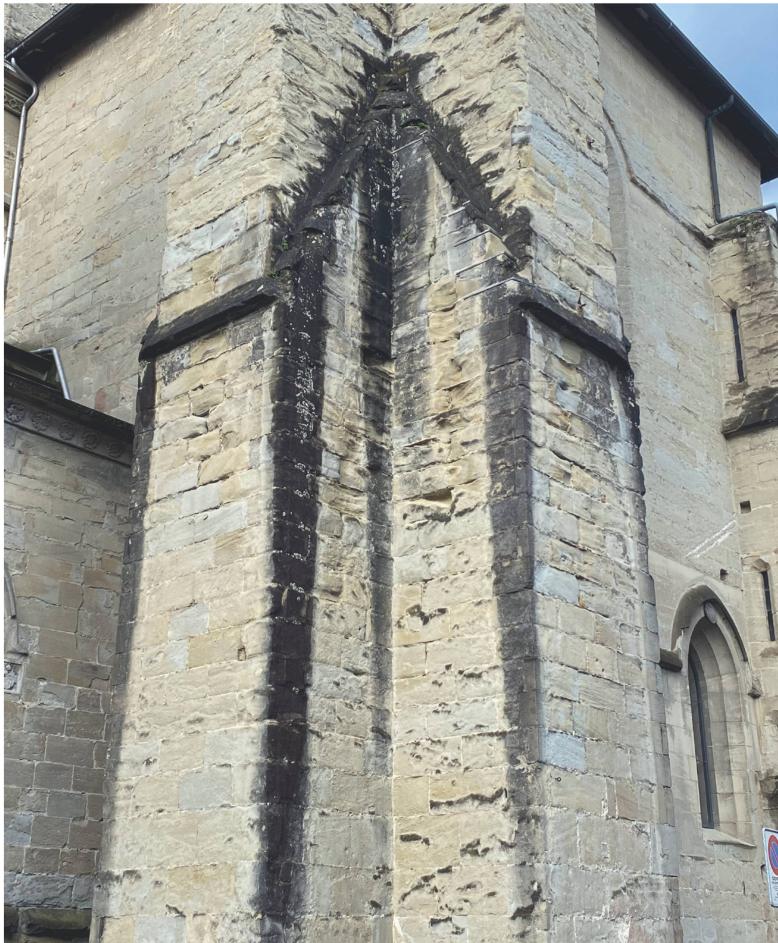
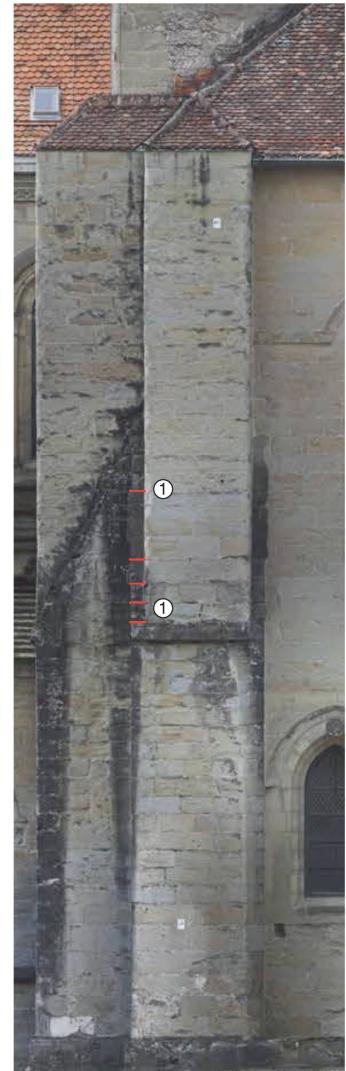
*Essai d'adaptation des solutions préconisées au traitement de renvois altérés. Les assises du renvoi rampant oriental, très fortement dégradées, sont garnies de coulisses interceptant les eaux de ruissellement (1) (Amsler Dom arch. sur base Archéotech SA, 2020; photos Claude Bornand, 2021).*
