Restauration des sept cloches de la cathédrale de Lausanne

Zeitschrift: **NIKE-Bulletin**

de Fabienne Hoffmann

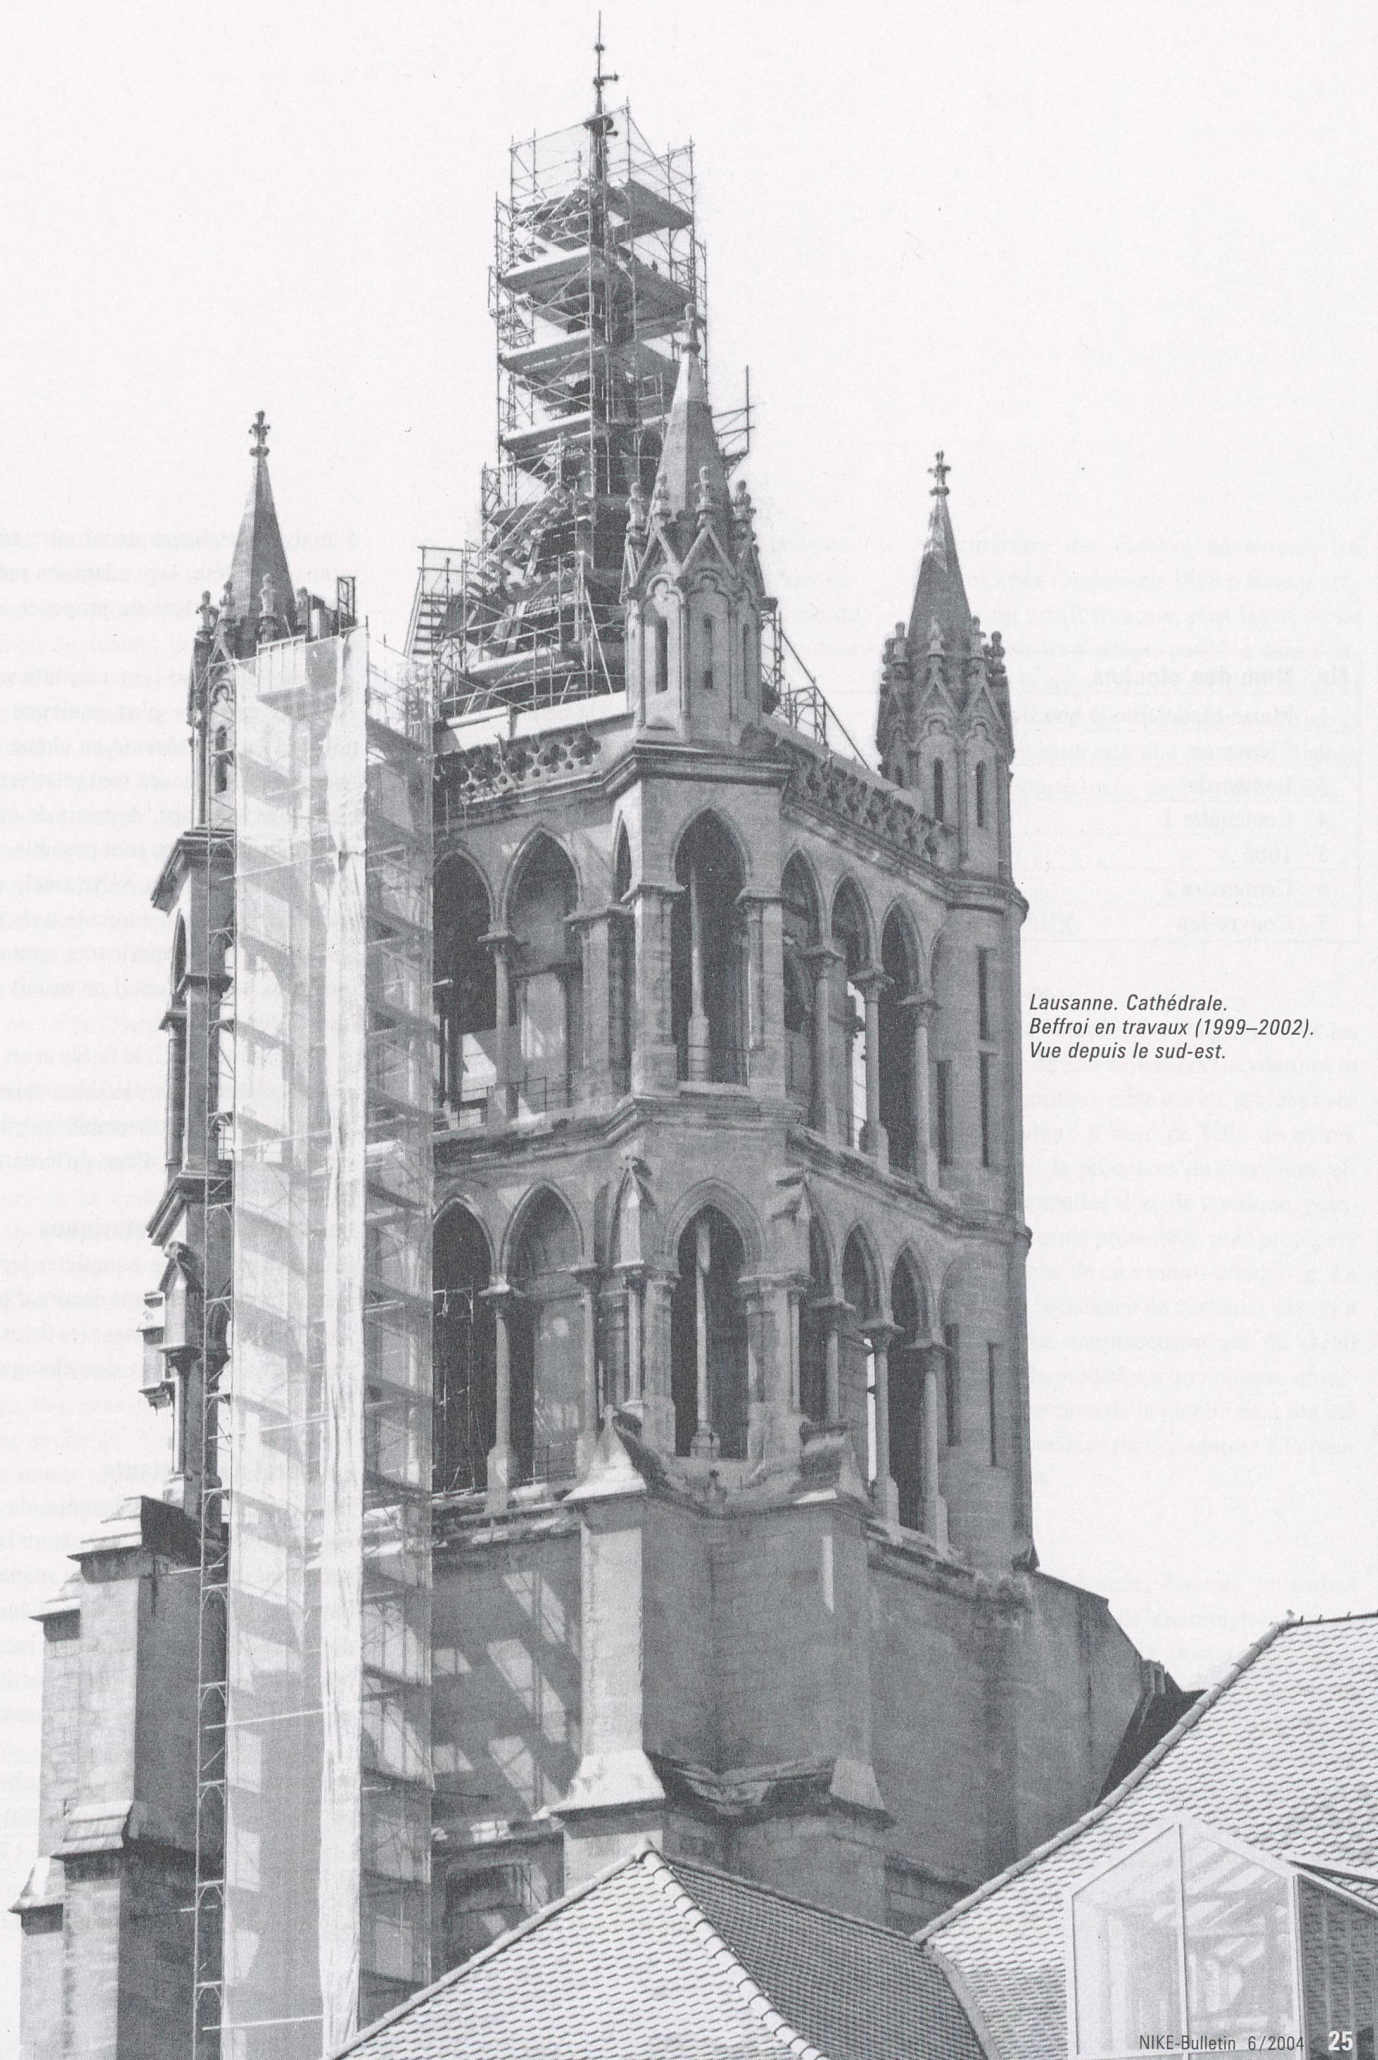
*Lausanne. Cathédrale.
Beffroi en travaux (1999–2002).
Vue depuis le sud-est.*

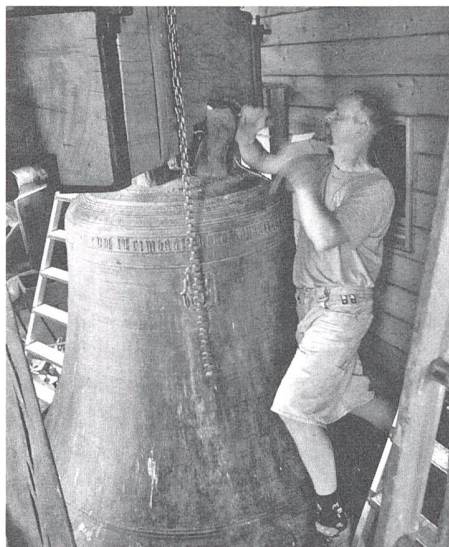
Cloche no 2. Retouches de l'ébéniste pour ajuster le joug sur la cloche lors de l'opération de suspension.

la région du Seeland. La pièce a été sciée avec le cœur légèrement excentré vers le bas, soit vers les futures entailles des axes et de la couronne de la cloche, afin de créer un pôle de libération d'énergie lors du retrait du bois. Le gros du travail a consisté à tailler l'emplacement de la couronne des anses de la cloche. A dessein, on a réalisé un moule en plâtre des anses de la cloche qui a facilité grandement le travail de l'ébéniste. Un gros travail d'ajustage a encore été effectué sur place lors du placement du joug sur la cloche.

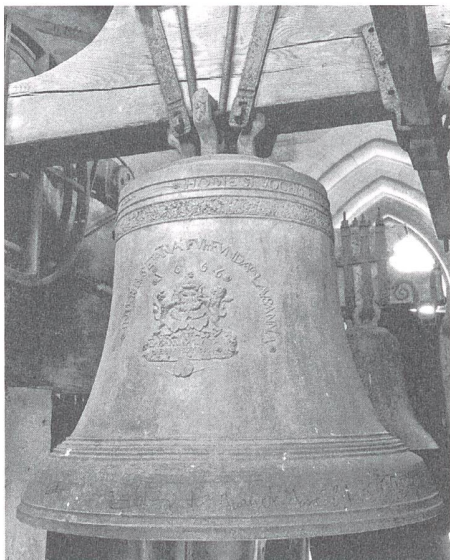
Vue depuis le nord sur la travée centrale du second étage. A l'avant-plan, la cloche de 1666; à l'arrière plan, la cloche du couvre-feu (XIIIe-XIVe siècle).

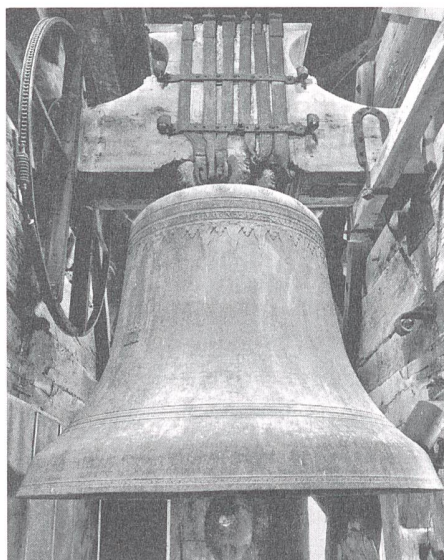
La cloche no 1 ayant été déjà tournée trois fois, l'usure de sa couronne de frappe est préoccupant puisqu'elle présente huit plages de frappe usées; il n'y a donc plus de possibilité de faire frapper son battant dans une zone saine. Le prix de recharge de cette cloche étant extrêmement coûteux (frais de démontage, descente du clocher, trajet vers le lieu de recharge, travail de recharge, voyage de retour et suspension au clocher), ce travail n'était pas envisageable; il a donc été décidé d'affiner les analyses pour apprécier les risques de fêlure de cette cloche. On a fait appel à un spécialiste de l'analyse de la structure des métaux. La méthode d'analyse par ultrasons n'ayant pas permis de détecter des pailles, on a choisi le ressuage pour mettre en évidence les fissures débouchant à la surface. Cette méthode utilise le phénomène de capillarité pour faire pénétrer un colorant répandu à la surface dans tous les défauts. Après un certain temps d'imprégnation, on élimine l'excès de pénétrant, puis on fait

ressuer les micro-failles à l'aide d'une poudre absorbante qui met en évidence leur importance. Aucune fissure préoccupante n'est apparue sur la couronne de frappe de la cloche no 1.

Cloche no 1 avant restauration, vue depuis le sud.

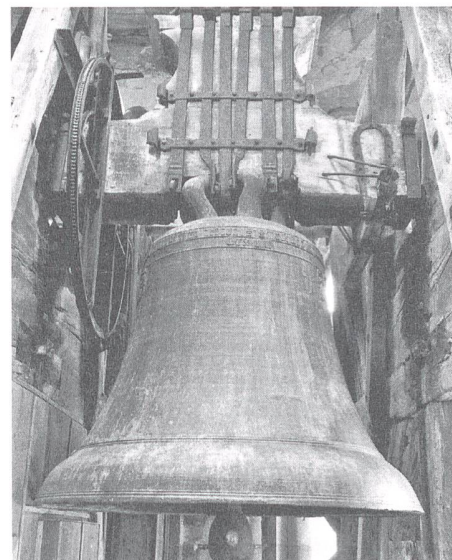
Cloche no 2 avant restauration, vue depuis le sud.

Lors du démontage du jog de la cloche no 2, force fut de constater que la partie inférieure du jog en noyer, celle qui enserre les anses de la cloche, était en si mauvais état que son remplacement était indispensable.

En frappant la couronne, le battant s'écrase mais amincit également la paroi de la cloche. A partir d'un certain degré d'affaiblissement, la cloche risque de se fêler, c'est pourquoi on tourne régulièrement les cloches pour répartir l'usure des points de frappe. Pour estimer le danger de fêlure future des cloches, on a mesuré à l'aide d'un compas d'épaisseur les différences entre les parties saines et les parties attaquées de la couronne de frappe afin de décider du «tournage» du vase de la cloche. Pour ces raisons, le vase de la cloche no 2 a fait l'objet d'un «tournage».

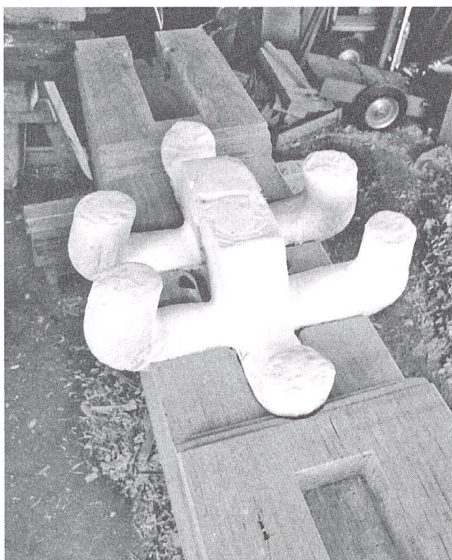
Joug de la cloche no 2. Nouvelle partie inférieure en chêne avec le moule en plâtre des anses pour faciliter le travail de l'ébéniste.
