Zeitschrift: Patrimoine fribourgeois = Freiburger Kulturgüter
Band: - (1994)
Heft: 4: L'ancien couvent des augustins de Fribourg : restauration du prieuré
= Das ehemalige Augustinerkloster Freiburg : die Restaurierung des
Priorates

Artikel: Conserver : transformer et inventer. L'intervention de 1992
Autor: Castella, Claude
DOI: <https://doi.org/10.5169/seals-1035878>

CONSERVER: TRANSFORMER ET INVENTER L'INTERVENTION DE 1992

CLAUDE CASTELLA

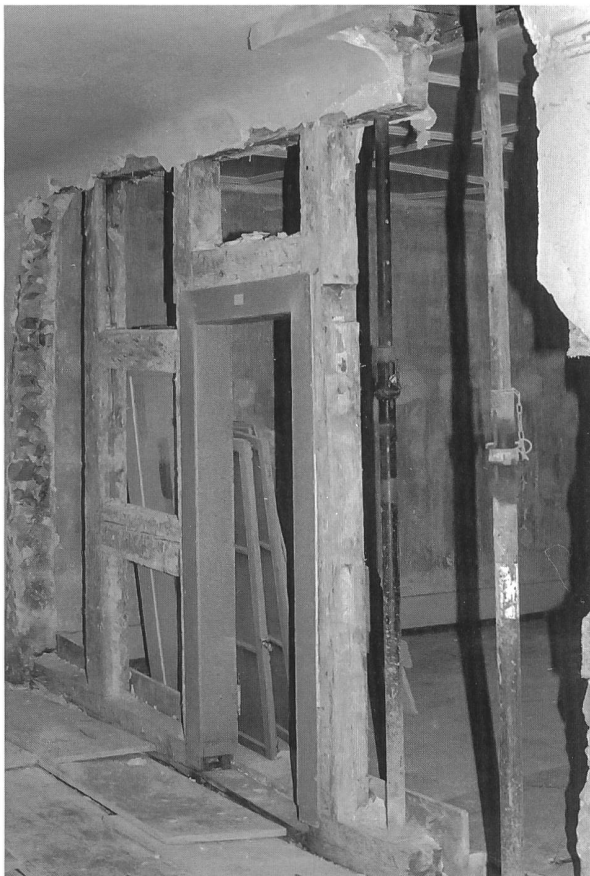
Les murs intérieurs du rez-de-chaussée sont constitués d'une maçonnerie de moellons; ceux des étages d'une construction à colombages. L'installation au cours des siècles de poêles et de canaux de fumée a endommagé gravement la structure en bois: la suppression d'éléments constitutifs des colombages a déstabilisé la construction (fig. 4). Des fléchissements sensibles des poutres et des fissures importantes dans le revêtement de plâtre des parois signalaient les désordres statiques. Les impératifs liés à l'assainissement de la structure ont impliqué le démontage des poêles et la démolition des canaux de fumée responsables des dégâts. La logique de l'intervention a été celle de la réparation. Les éléments anciens ont été maintenus en place. Les parties manquantes n'ont pas été reconstituées dans leur forme originelle, mais remplacées par une construction en bois satisfaisant aux exigences statiques de la consolidation et de la stabilisation de la construction (fig. 5).

4 L'installation de poêles et de canaux de fumée a endommagé la structure des colombages

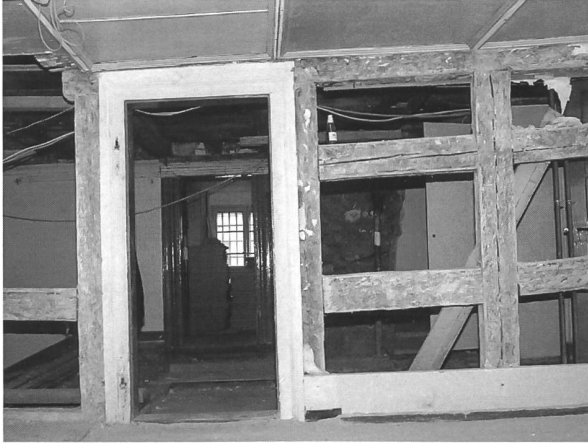
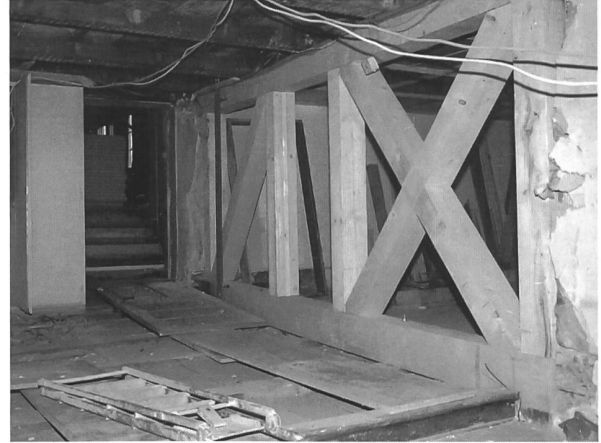
6-7 Un colombage obsolète du point de vue statique a été remplacé par un pan de bois triangulé supportant la structure de l'étage supérieur et déchargeant la poutraison de l'étage inférieur

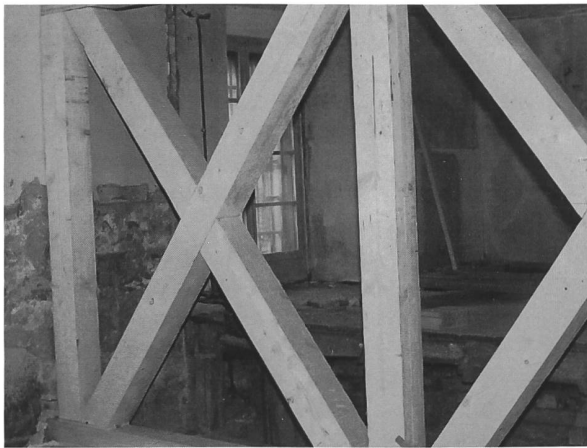
8 Un pan de bois triangulé prenant la place d'une ancienne cloison démolie au début du siècle a permis de supprimer une poutre métallique à l'étage inférieur

démoli et remplacé dans sa fonction statique par une poutre métallique. La décision de remettre au jour l'ancien plafond peint invitait à envisager la suppression de la poutre métallique. La poutre a été remplacée à l'étage supérieur par un pan de bois triangulé prenant la place de l'ancienne paroi démolie et déplacée au début du XX^e siècle (fig. 8). Les exigences liées à l'assainissement de la structure constructive ont conduit au rétablissement de la configuration originelle du plan (fig. 2).

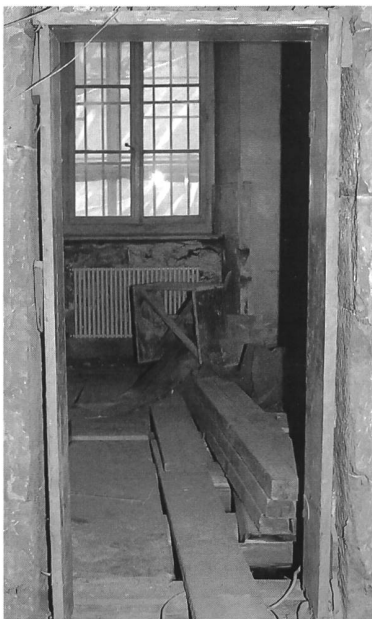
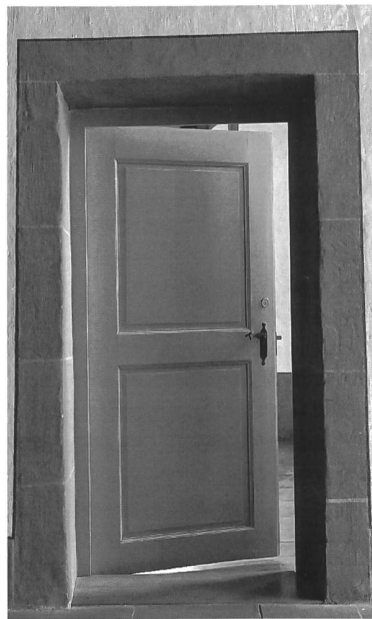
9-10 Les anciens vantaux de portes ont été réutilisés sur des cadres en applique permettant d'adapter les dimensions des percements à celles des portes

de l'art, les portes ont toutes été conservées et réutilisées, de la menuiserie ordinaire à la pièce d'ébénisterie. Dans le couloir du rez-de-chaussée, le décor mural en grisaille a été remis au jour et restitué. Cette option impliquait le démontage des cadres, faux cadres et embrasures des portes. Les anciens vantaux de portes ont, malgré tout, été réutilisés sur des cadres en applique

permettant d'adapter les dimensions des percements à celles des portes (fig. 9/10). Les fenêtres les plus anciennes (milieu du XVIII^e siècle) ont été conservées et doublées d'un guichet extérieur afin d'en améliorer les performances (fig. 11).

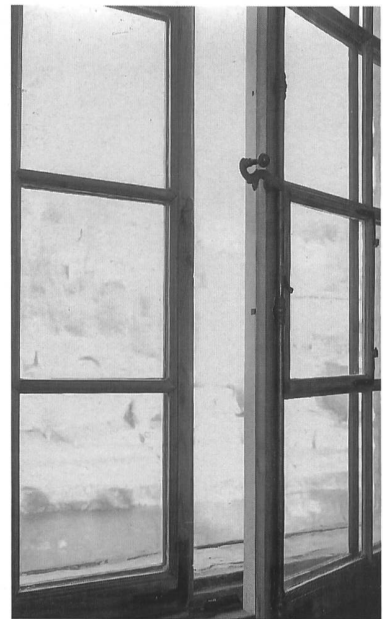
11 Les fenêtres anciennes ont été conservées et doublées d'un guichet extérieur

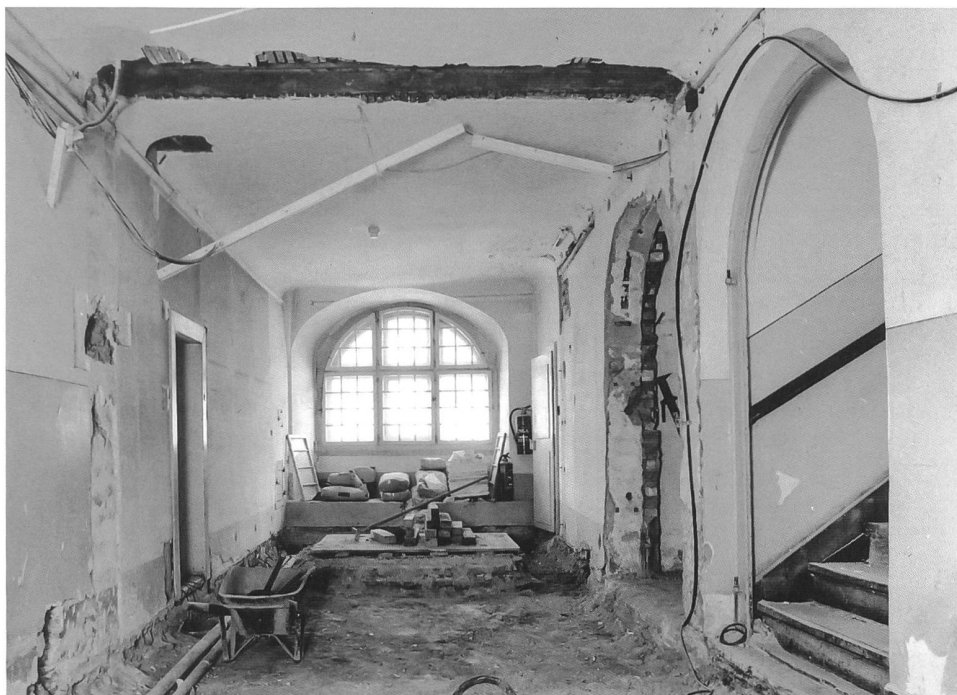
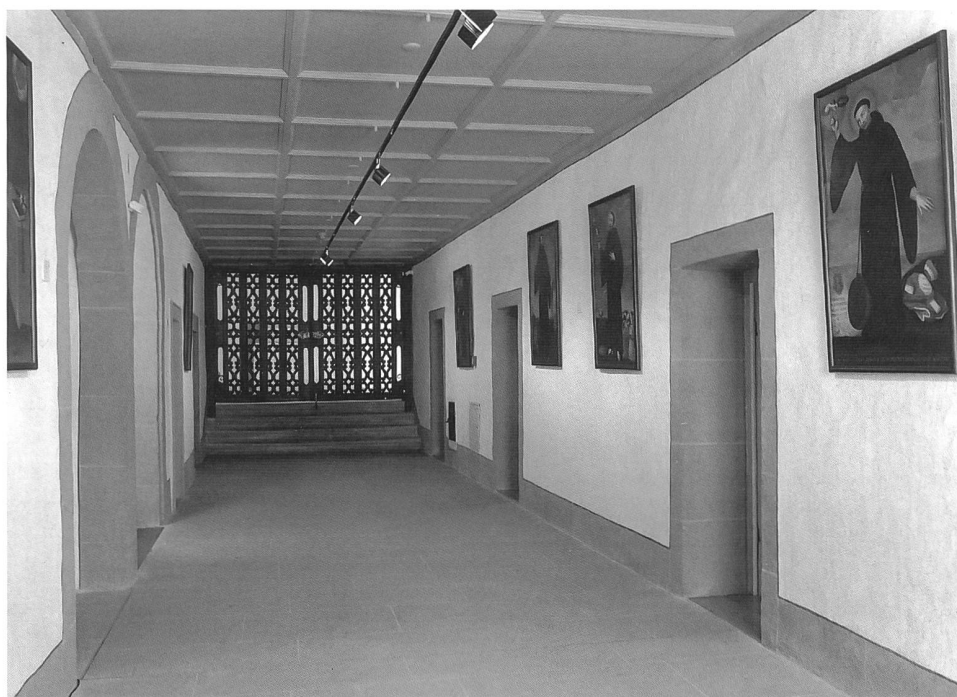
12-13 Pour accompagner la restitution du décor mural du couloir du rez-de-chaussée, le plafond en plâtre a été remplacé par un plafond à caissons reconstitué sur la base d'anciens couvre-joints découverts lors de la démolition

leur état, auraient pu être conservés. Pour accompagner la restitution du décor mural en grisaille du couloir du rez-de-chaussée, le plafond en plâtre a été remplacé par un plafond en bois à caissons reconstitué sur la base d'anciens couvre-joints découverts lors de la démolition du plafond plâtre (réutilisation dans la sous-construction du plafond) (fig. 12/13). Dans le but d'unifier l'aspect de la façade, les fenêtres plus récentes ont été remplacées par des fenêtres à doubles vitrages dont le guichet extérieur reproduit les divisions des anciennes fenêtres conservées.

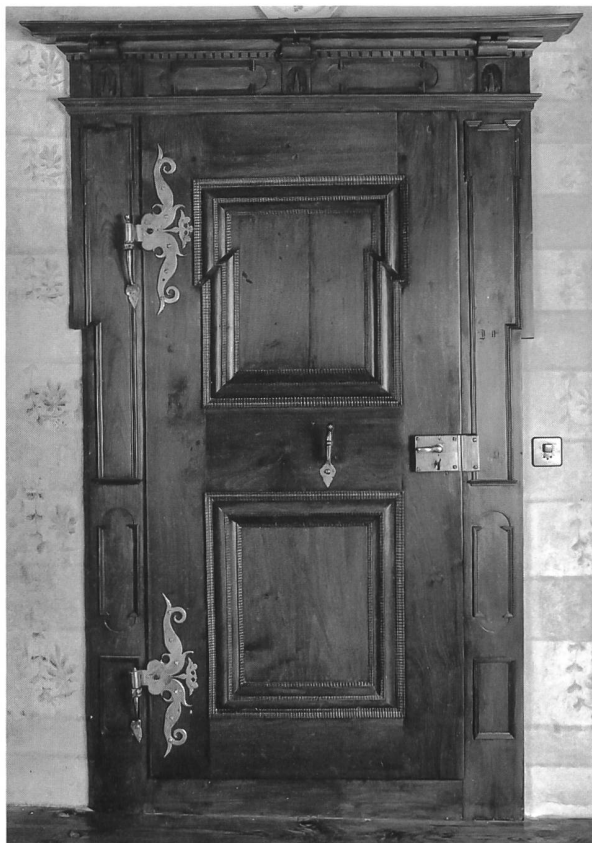
14 La porte de la chambre du prieur vue de l'intérieur: vantail Louis XIII de 1680/85, chambranle de 1917 (?)

mations qui ont affecté la construction (particulièrement l'aménagement de l'accès à l'aile sud-est du bâtiment) (fig. 51). Le décor mis au jour rend sensibles les modifications du bâtiment et acquiert par là même une signification nouvelle. L'ancien décor en grisaille des murs du couloir du rez-de-chaussée constitue pour les portes réutilisées (fin XVIII^e ou XIX^e) un environnement qu'elles n'avaient jusqu'à présent pas encore connu. Les cadres en applique rendent sensible le nouvel assemblage des deux éléments étrangers (fig. 10). Au deuxième étage, dans l'ancienne chambre du prieur, un décor mural original a été remis au jour. Le vantail Louis XIII de la porte retrouve un décor qu'il a peut-être déjà connu; il est mis en scène de manière inédite par un chambranle plus tardif étranger au décor mural (fig. 14).
