Zeitschrift: Patrimoine fribourgeois = Freiburger Kulturgüter
Band: - (1994)
Heft: 4: L'ancien couvent des augustins de Fribourg : restauration du prieuré
= Das ehemalige Augustinerkloster Freiburg : die Restaurierung des
Priorates

SONDAGES, ANALYSES SCIENTIFIQUES ET OPTIONS DE RESTAURATION

MARIE-THERESE TORCHE-JULMY

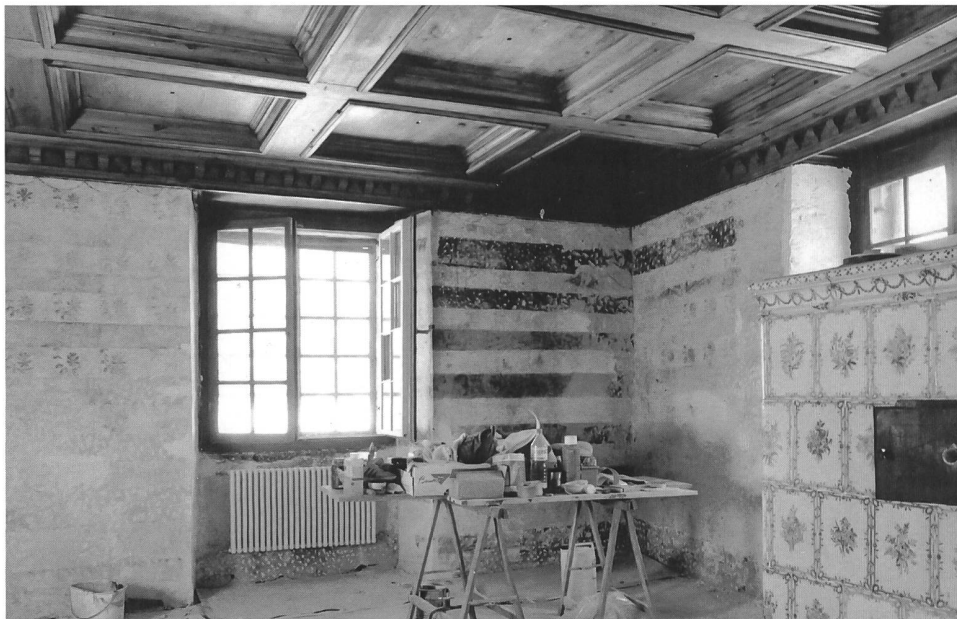
15 La chambre du prieur pendant la restauration

2.3. Analyse microscopique de la peinture murale de la chambre du prieur. Les sondages effectués dans cette pièce firent apparaître un décor mural polychrome composé de bandes horizontales, de semis de fleurs et de calligraphie arabe, le tout surmonté d'un voile transparent. Après dégagement, les bandes horizontales montraient, selon leur emplacement dans la pièce, des différences considérables de couleur, allant du vert pâle au

vert-turquoise et du gris au noir (fig. 15). Fallait-il attribuer ces irrégularités à des repeints, ou s'agissait-il d'un état originel? Un examen normal ne permettait pas de répondre à cette question. Un mandat d'analyse fut confié au laboratoire du Musée d'art et d'histoire de Genève¹⁰. Divers prélèvements furent effectués et analysés au microscope optique. Les conclusions sont claires. Elles prouvent que le vert-turquoise est un repeint appliqué sur les autres couleurs. Par contre, les registres noirs ne sont pas des repeints. Ils appartiennent à la même couche picturale que les bandes grises. Ainsi, cette différence de tonalité n'est due ni à une altération des couleurs, ni à l'application d'une nouvelle couche picturale. Même si les tons ont pâli avec les badigeons et les stucages successifs, il y a eu, dès l'origine, deux couleurs différentes, l'une gris-bleu, l'autre bleu-noir. Pour l'instant, aucune explication valable ne peut être avancée - peinture due à deux mains différentes, couche plus épaisse et plus foncée appliquée sur un mur froid ou exposé aux intempéries et soumise ainsi à la condensation? La proposition de maintenir la polychromie originelle, soit le noir et le gris tels qu'ils se présentaient et d'atténuer le vert-turquoise qui était un repeint ne fut pas retenue (fig. 16).

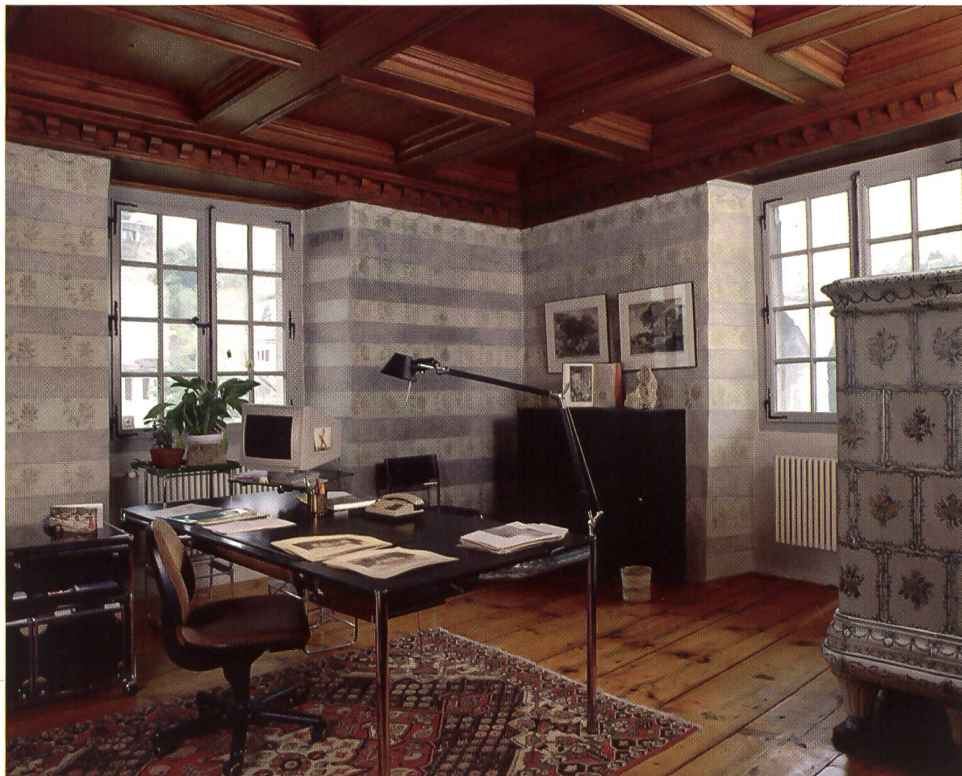
16 La chambre du prieur après la restauration

Pièce II, 1: restauration du plancher, restauration et complément du crépi; restauration des éléments de peinture murale conservés avec correction des bandes noires en gris et des surpeints vert-turquoise; reconstitution des lacunes; restauration des portes et des fenêtres (doublage); décapage du plafond et teinture¹⁴; suppression du poêle. Pour le reste de l'étage, maintien de l'état existant, à l'exception du plancher du corridor qui a été reconstitué, après consolidation statique.

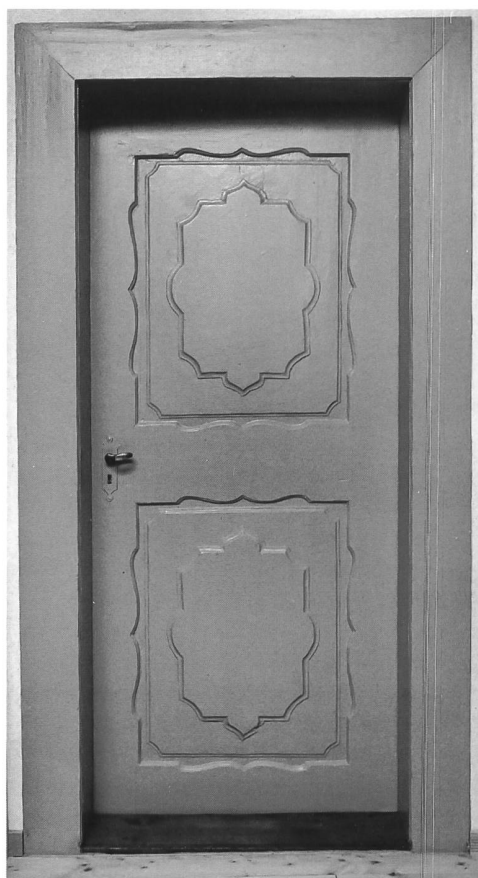
17 L'une des portes du deuxième étage du prieuré, réalisée par Anton Scheck en 1746/47
