# SAUVETAGE DU CHÂTEAU DE MÉZIÈRES

## LA PREMIÈRE ÉTAPE DES TRAVAUX

DANIEL FRIEDLI – PETER BRAUN

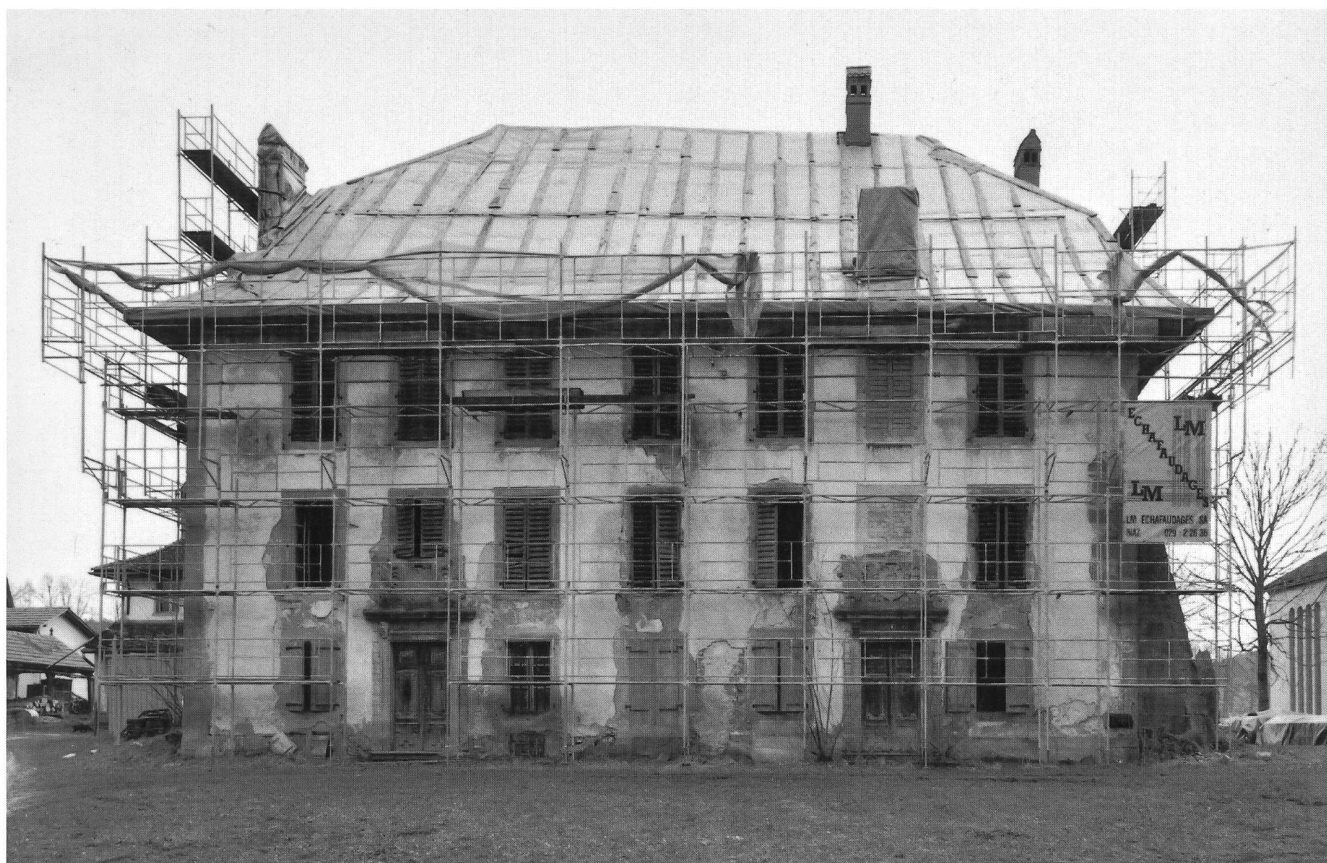
Fig. 12 La façade principale du château en 1994, durant la première étape des travaux.
