DIE RESTAURIERUNGEN DES HAUSES MOOSES IN FREIBURG

PHILIPP SPEISER

Das Haus Balmgasse 2 in Freiburg, im Volksmund Haus Moooses genannt, reicht mit seinen gotischen Fassaden in die Frühzeit der Stadt zurück. Dank dem Engagement einiger Weniger, insbesondere der 1922 gegründeten «Société pour l'amélioration du logement populaire» war es möglich, das Gebäude erneut nutzbar zu machen und damit einen Weg aufzuzeigen, wie in historischen Vierteln durch Erhaltung historischer Bauten der Auszug der Bevölkerung verhindert werden kann. Der Vergleich der Restaurierungsmassnahmen von 1923/24 und 1997/98 widerspiegelt den Wandel der Denkmalpflege von der Rekonstruktion zur Spurensicherung.

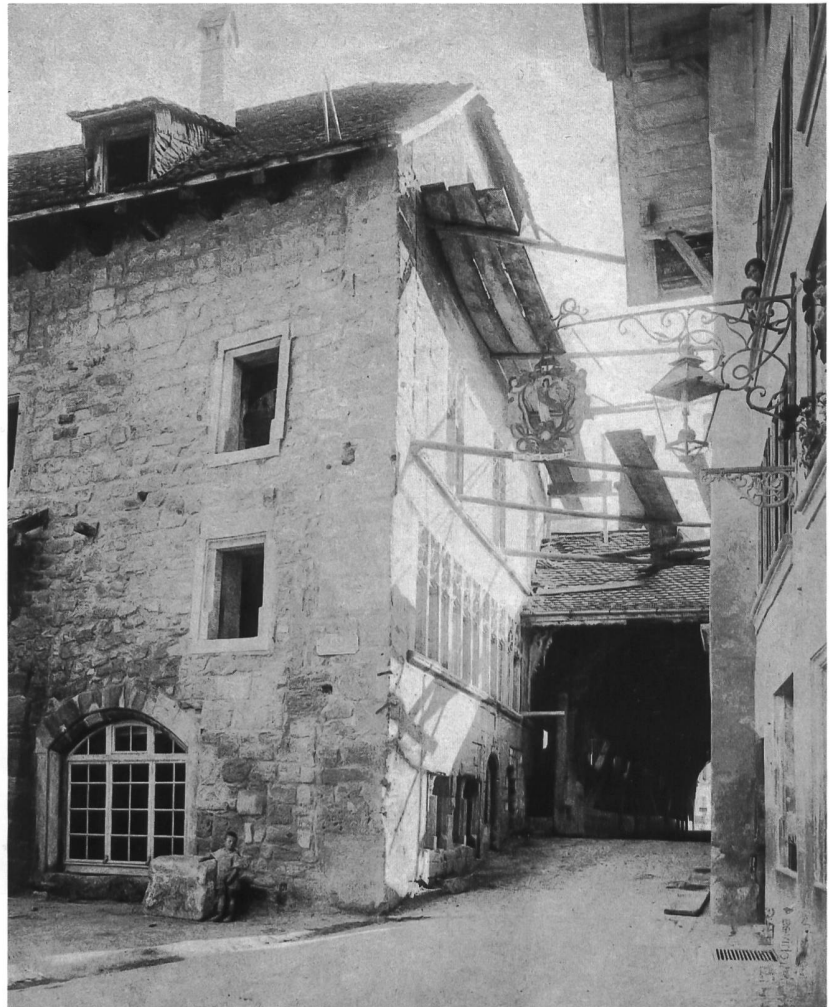
Abb. 1 Westfassade vor der Restaurierung von 1923/24.

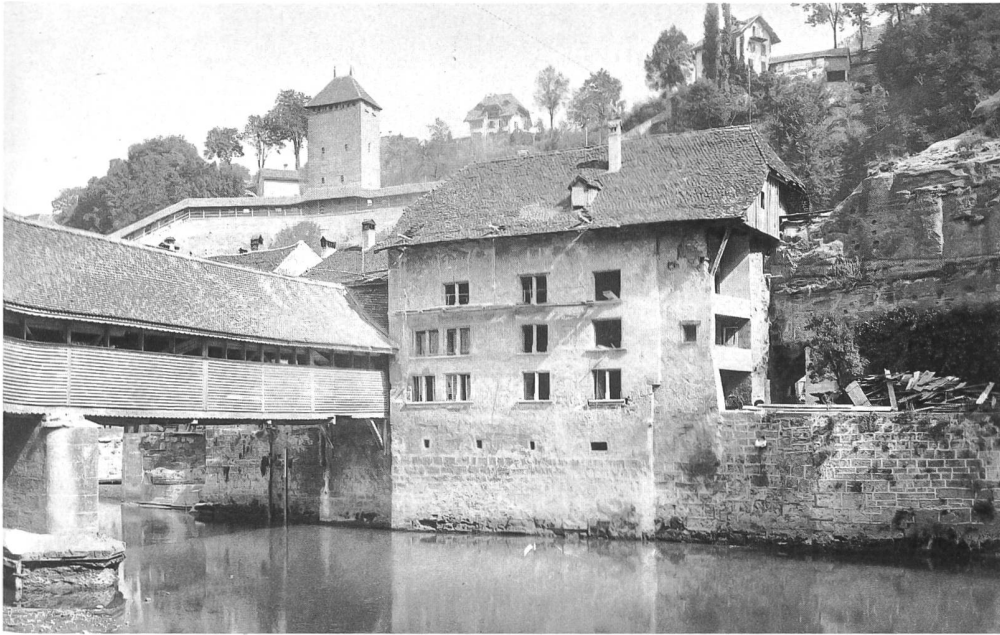
Abb. 2 Historische Ansicht mit Bernbrücke und Haus Mooses (Südfassade) während der Restaurierung von 1923/24.

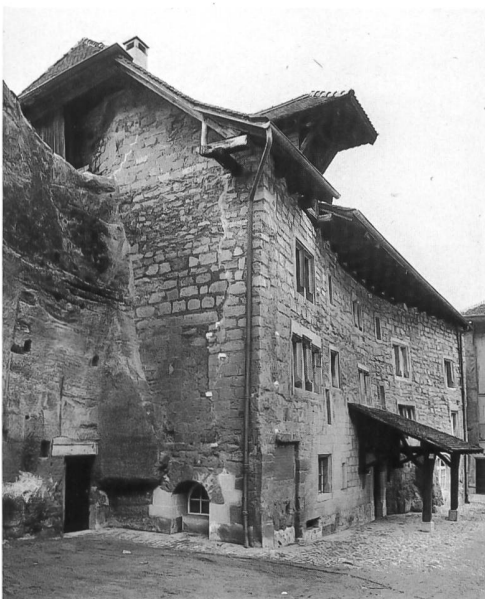
Abb. 3 Nordostecke mit anliegendem Fels vor der Restaurierung von 1997/98.

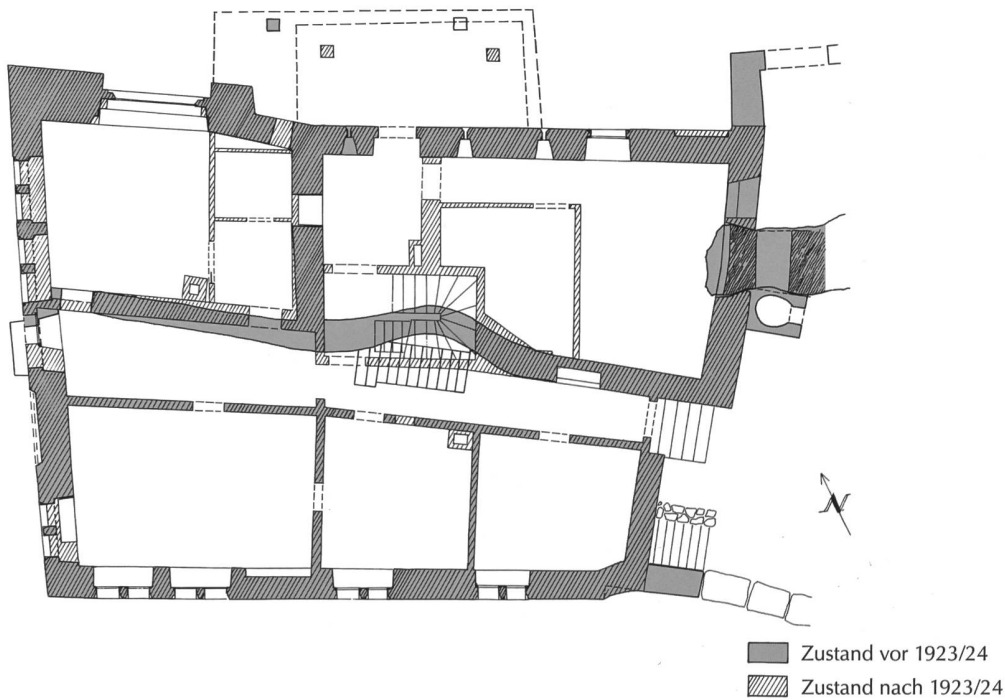
Abb. 4 Grundriss des Erdgeschosses mit den Veränderungen von 1923/24.

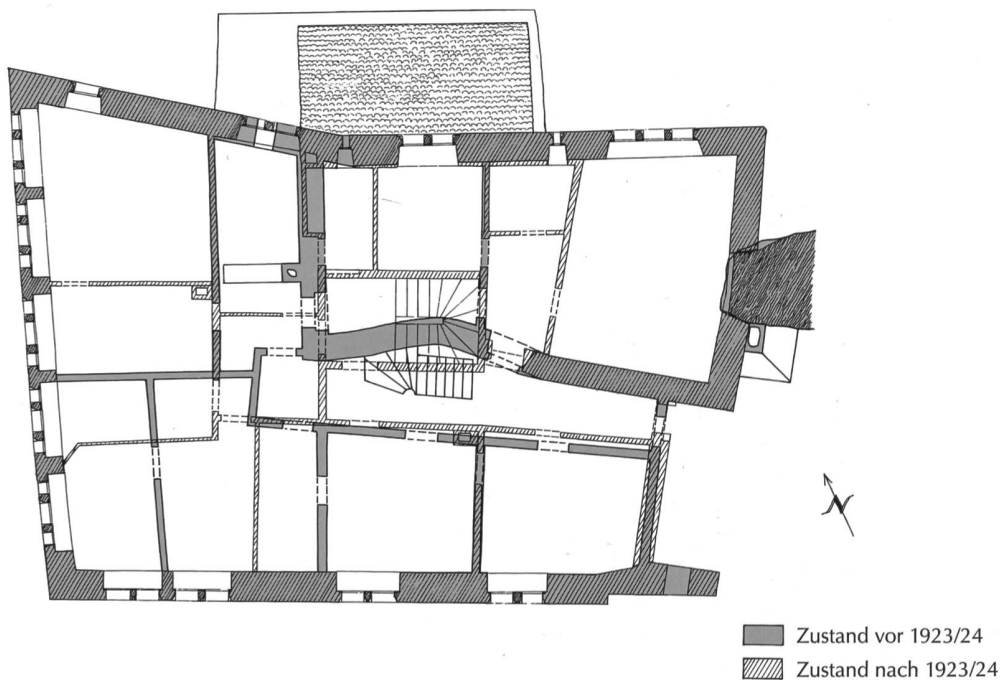
Abb. 5 Grundriss des ersten Obergeschosses mit den Veränderungen von 1923/24.

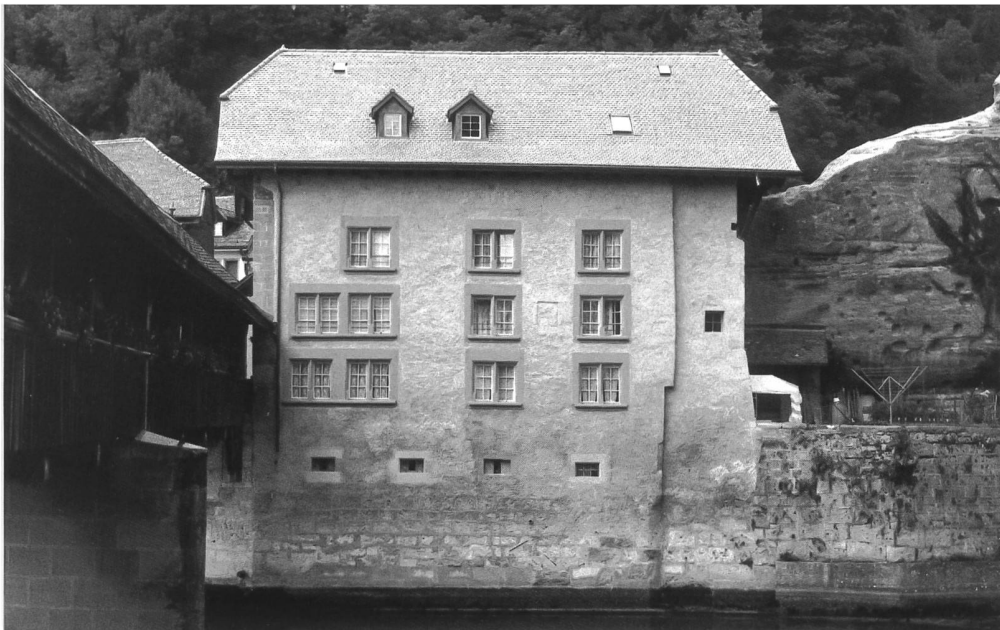
Abb. 6 Südfassade nach der Restaurierung von 1997/98.

Jh. handelte, dessen Zustand insgesamt sehr gut ist. Nach diesen Feststellungen und in Anbetracht der Seltenheit von historischen Putzen wurde beschlossen, lediglich die Fehlstellen mit einem identisch gemischten Mörtel auszubessern und die ganze Oberfläche mit einer zusätzlichen Schlammsschicht zu versehen. Durch ein differenziertes Vorgehen ist es somit gelungen, auf diesen Fassaden ein Maximum an historischer Bausubstanz und Altersspuren zu sichern.

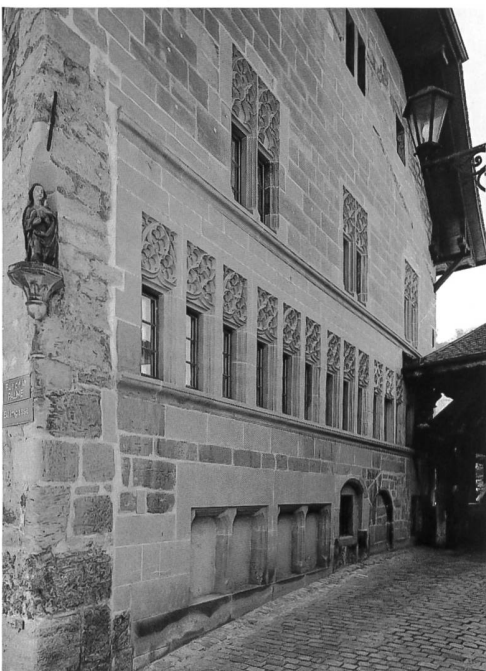
Abb. 7 Westfassade nach der Restaurierung von 1997/98.

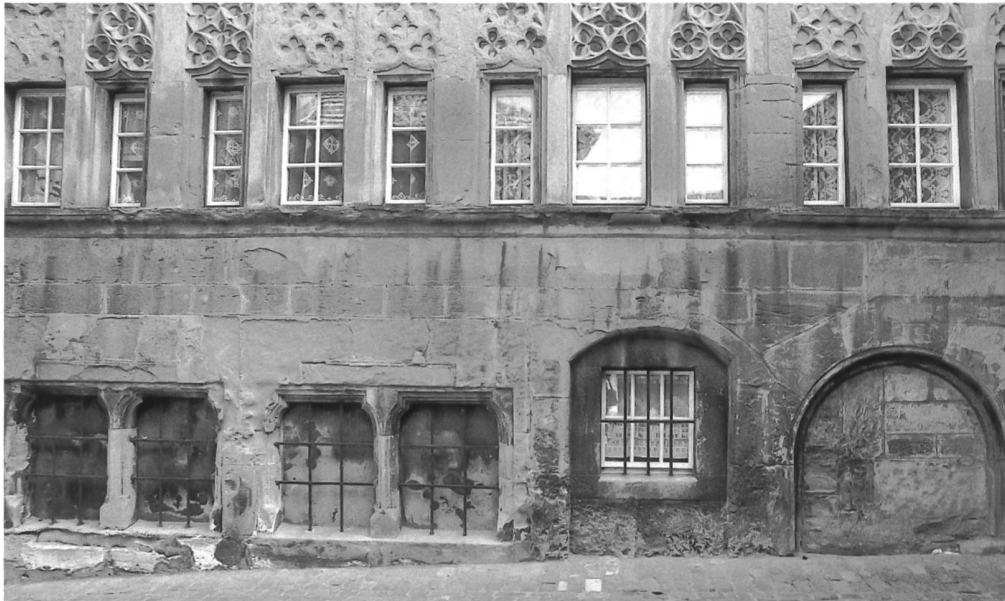
Abb. 8 Westfassade, Detailansicht der Blendmasswerke vor der Restaurierung von 1997/98.

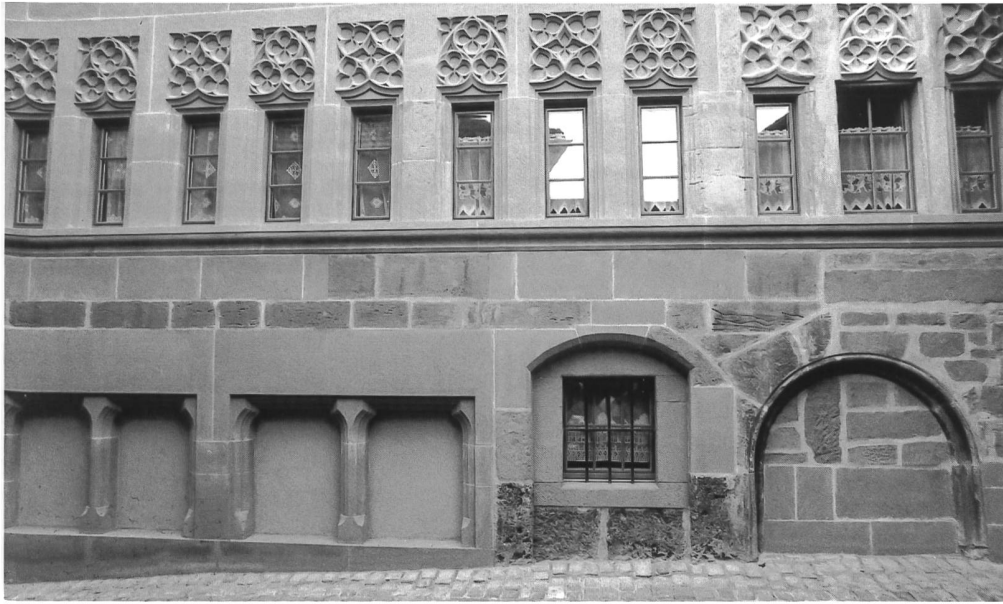
Abb. 9 Westfassade, Detailansicht der Blendmasswerke nach der Restaurierung von 1997/98.

heutigen Normen der Restaurierungstechnik entsprechen, wurden diese aus zwei Gründen an Ort und Stelle belassen. Ihre Entfernung hätte zu weiteren Beschädigungen des historischen Mauerwerkes geführt. Gleichzeitig sind sie ein wichtiges Zeugnis der jüngeren Bau- und Erhaltungsgeschichte. Für die flußseitige Fassade (Abb. 2) war anfänglich ein Neuputz vorgesehen. Detaillierte Untersuchungen ergaben jedoch, dass es sich dabei grösstenteils um einen geschlammten Kalkputz aus dem 17.
