LA CHAPELLE DE LA SALETTE À BROC: RESTAURATION DU BÉTON

CARMEN REOLON

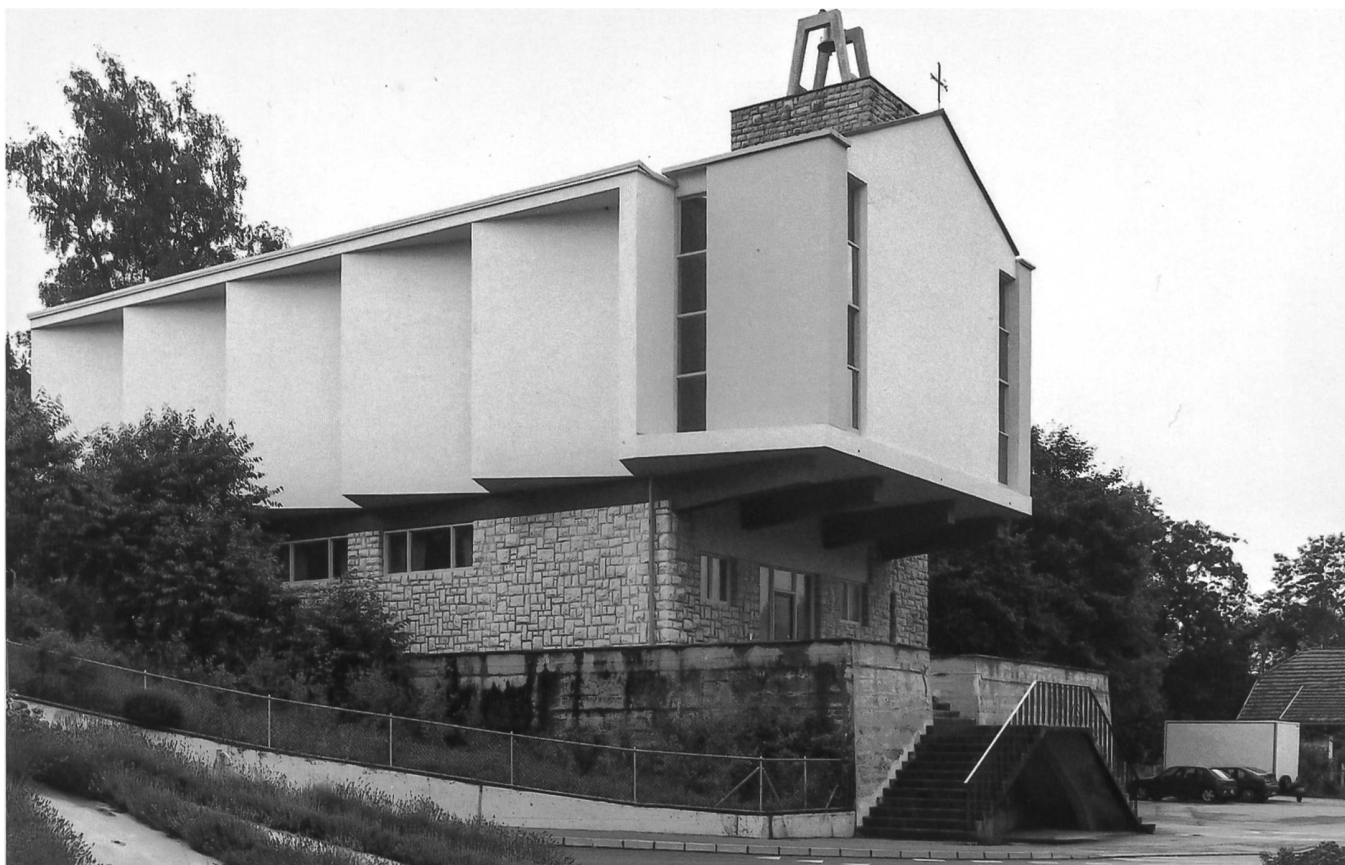
Fig. 1 La chapelle de la Salette de Bouleyres, à l'entrée de Broc – Le socle massif qui devait abriter la halle de gymnastique du collège, avec son parement de calcaire, tranche avec la chapelle aux découpes géométriques très franches. Le cube de la nef découpé en branches se prolonge par un massif en encorbellement abritant la sacristie, portée par les poutres en béton affirmées comme articulation entre les volumes. Le retournement subtil de la corniche de la nef en plateau du chevet met en valeur le sanctuaire comme présenté au fidèle par une main abstraite et monumentale. L'effet de coulisse des parois du chevet et les fentes verticales dans les angles donnent à ce motif en suspension une présence et un impact qui n'ont jamais été compris, l'évêque n'ayant pas osé, selon Jeanne Bueche, venir affronter la population locale pour consacrer officiellement l'église.
