LUKAS HÖGL\*

# Restauro e analisi architettonica del settore nord del castello di Mesocco

prima tappa dei lavori fra il 1986/1989 e 1993

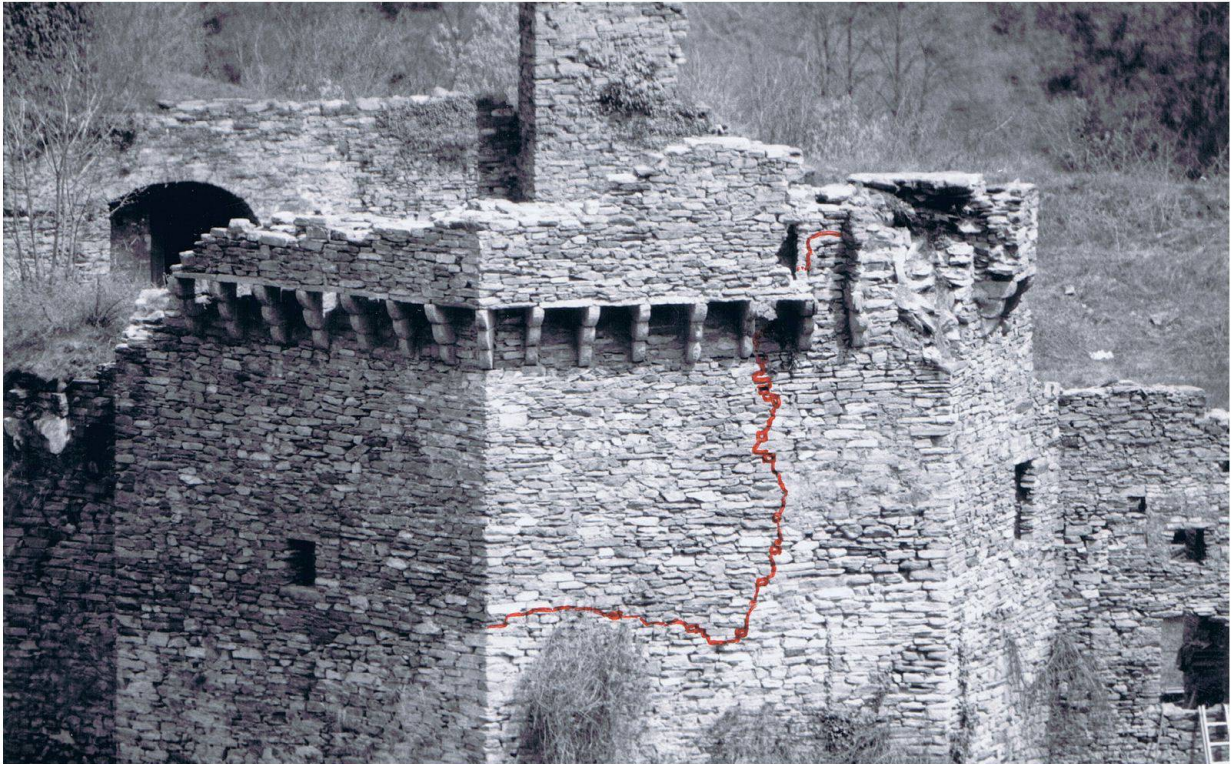
precipitato<sup>3</sup> costituiva l'ultima attestazione dell'altezza originaria della torre e l'ultimo scampolo di un apparato a sporgere originariamente lungo quasi 300 m. Già nel 1925/26 quell'esile pinnacolo di muro che ancora lo sosteneva era stato puntellato, integrandolo sui due lati mediante ricostruzione delle pareti mancanti a partire dal piano di calpestio delle due nicchie a sedere e della camera sud<sup>4</sup>. Quindi non si poté far altro che mantenere la parte ricostruita negli anni 1925-26, e sostituire la parte caduta con una nuova ricostruzione<sup>5</sup>.

<sup>7</sup> È a causa della disgregazione della malta che i beccatelli vennero a perdere la presa nel muro della torre per cui, gravati dal peso del parapetto, cedettero e crollarono.

Ill. 1 - Castello di Mesocco, torre esagonale (1). Il residuo originale dopo la caduta dei beccatelli e del parapetto

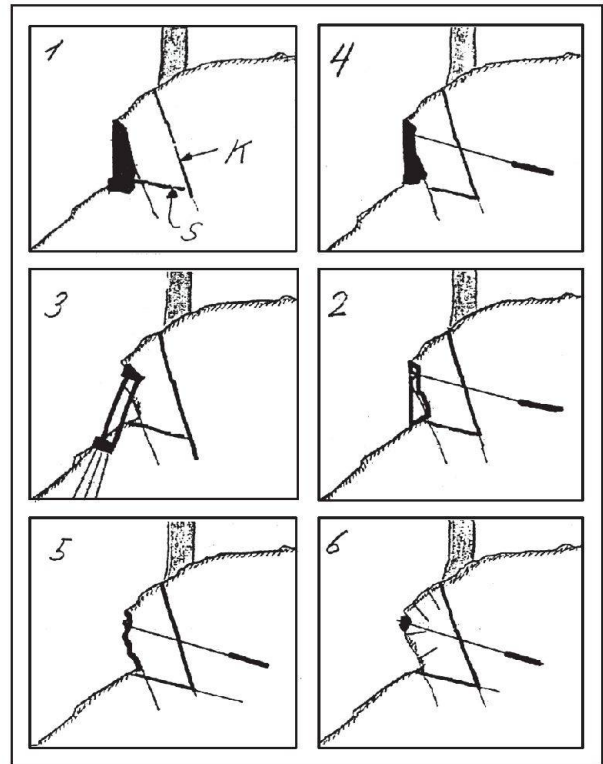
Ill. 3 - Castello di Mesocco. Varianti proposte per l'ancoraggio della roccia

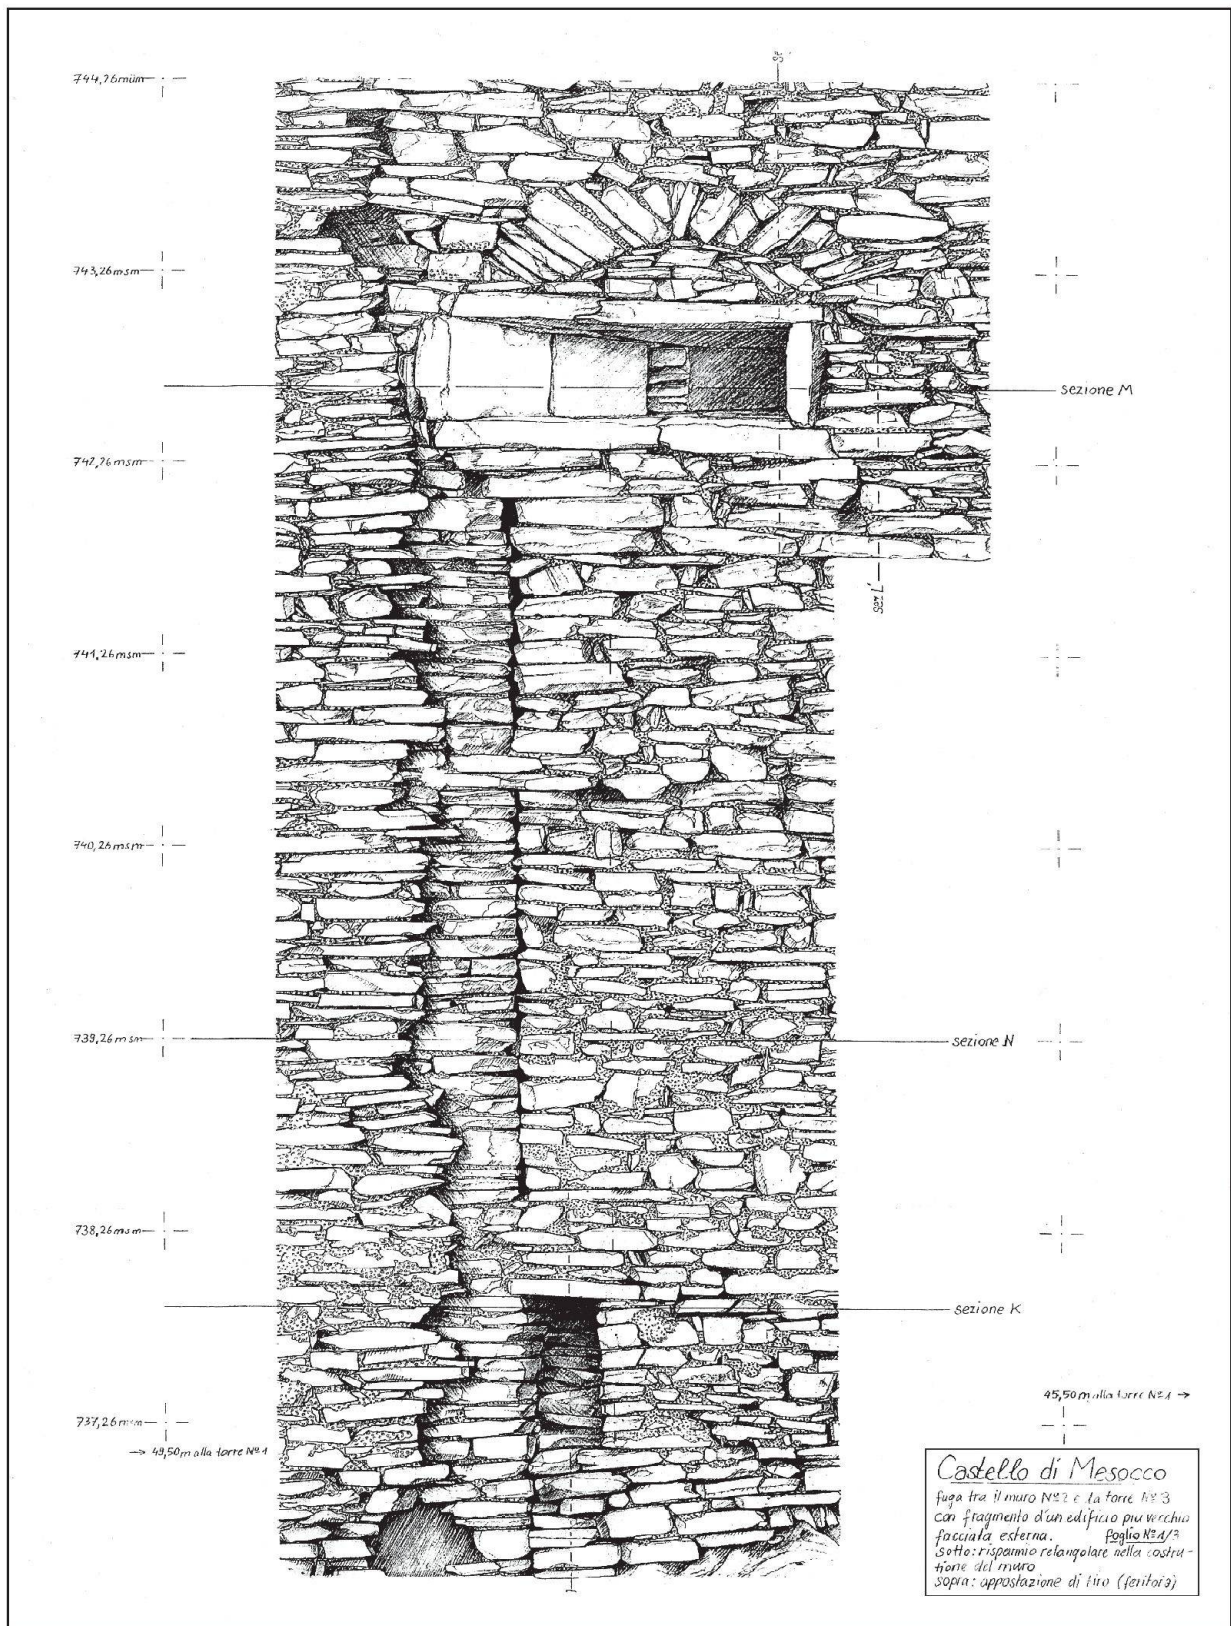
La grande muraglia nord-ovest (2, tappa C3) è stata edificata successivamente, come si può constatare molto bene osservando la complessa struttura della giunzione che la collega al bastione nord. Nel suo paramento esterno sono riconoscibili vari consistenti agglomerati di muratura che a giudicare dal tipo di malta sono reimpieghi del muro medievale (fase B). Un relitto dello stesso si può notare ai piedi del paramento esterno; infatti dovette essere demolito per permettere il tiro radente davanti ad una parete priva di angoli morti con terreno antistante libero da ostacoli (glacis).

Ill. 6 - Castello di Mesocco, giuntura tra il bastione nord (3) e la muraglia (2). Tra i due fa capolino il muro più antico (A).  
 Disegno di Mattia Hellmüller

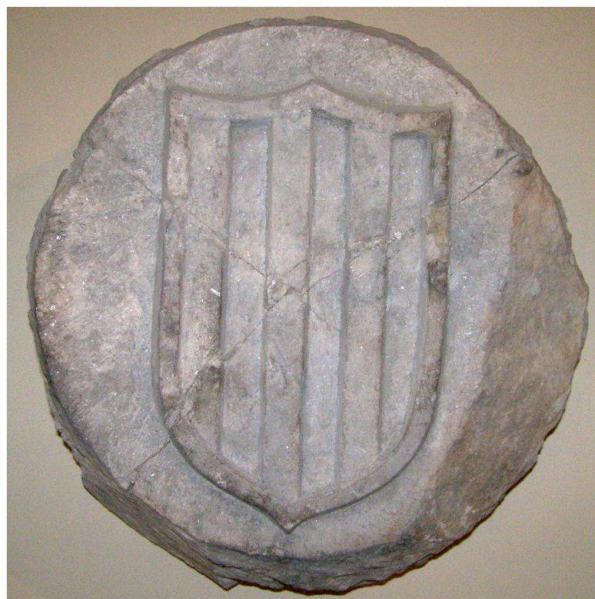
*Ill. 7 - Castello di Mesocco, torre esagonale (1). Marmo con scolpito lo stemma dei Trivulzio*

La torre esagonale rappresenta, per quanto ne sappiamo, la conclusione dei lavori di fortificazione trivulziani<sup>28</sup>. Il bianco concio marmoreo con lo stemma trivulzio era pensato dunque non solo come “chiave” a compimento di una volta, ma probabilmente come “chiave” a compimento di tutte le opere di fortificazione del castello di Mesocco.
