Ein Blitzschlag

Zeitschrift: **Rheinfelder Neujaahrsblätter**

Band (Jahr): - **(1972)**

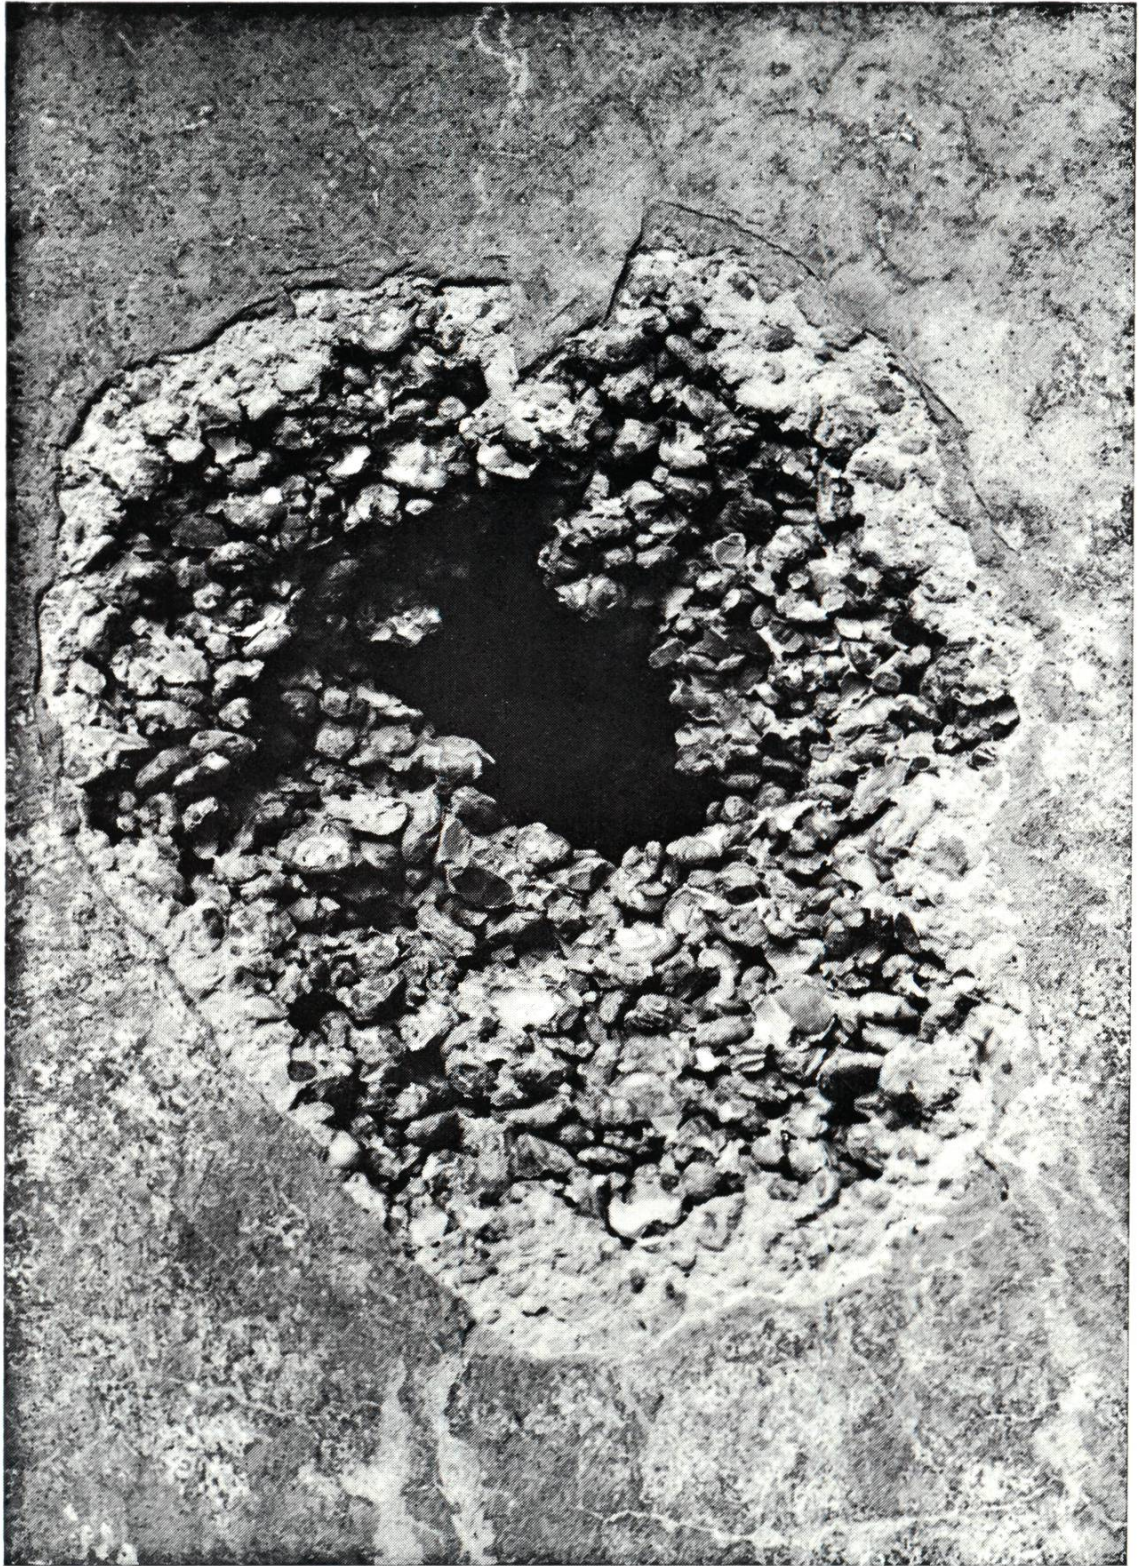
Loch 1.

dort springt der Blitz als Knallfunke auf das nächstliegende Armierungseisen. Vom Funkendruck wird die Mauer nach beiden Seiten herausgeworfen. Diesen Effekt haben wir auch auf dem San Salvatore an einem nur teilweise armierten Wasserbehälter festgestellt, wo ebenfalls Betonzwickel nach innen und aussen ausgesprengt wurden, als der Strom vom Wasser zur Armierung durch den Beton hindurchführen musste. Nun fliesst also der Strom weiter über die Armierung und findet bei 3 offenbar die schwächste Stelle für diesen Austritt aus der Armierung, um dann beim Loch im Boden an dem metallischen Kabelmaterial weiterzufließen. Dieser Mantel stellt für den Blitzstrom eine gute Erdverbindung dar. Der grösste Teil desselben fliesst über den Kabelmantel ab und kann dabei Schaden durch Schmelzen oder durch Induktion in den Kabeladern bewirken.

Der Fall zeigt einmal mehr die Wirkung von Unterbrechungen der Blitzstromleitung, insbesondere im Beton. Wären Türrahmen und Armierung verbunden, so wäre das Loch 1 nicht entstanden. Wären die Armierungseisen unter sich durchweg verbunden, so wäre das Loch 2 nicht entstanden. Wäre die Armierung mit dem Kabelmantel verbunden gewesen, so wäre die Schmelzwirkung am Kabelmantel nicht entstanden, jedoch wären die beim Abfliessen des Blitzstromes entstandenen Induktionswirkungen im Kabel die gleichen geblieben. Daher die neuere Auffassung des Blitzschutzes: Benachbarte Metallteile unter sich möglichst verbinden und vermaschen, um Funken zu vermeiden.»
