# Die Restaurationsarbeiten auf Mariaberg

Autor(en): **Bayer, Albert**

Zeitschrift: **Rorschacher Neujahrsblatt**

Band (Jahr): **68 (1978)**

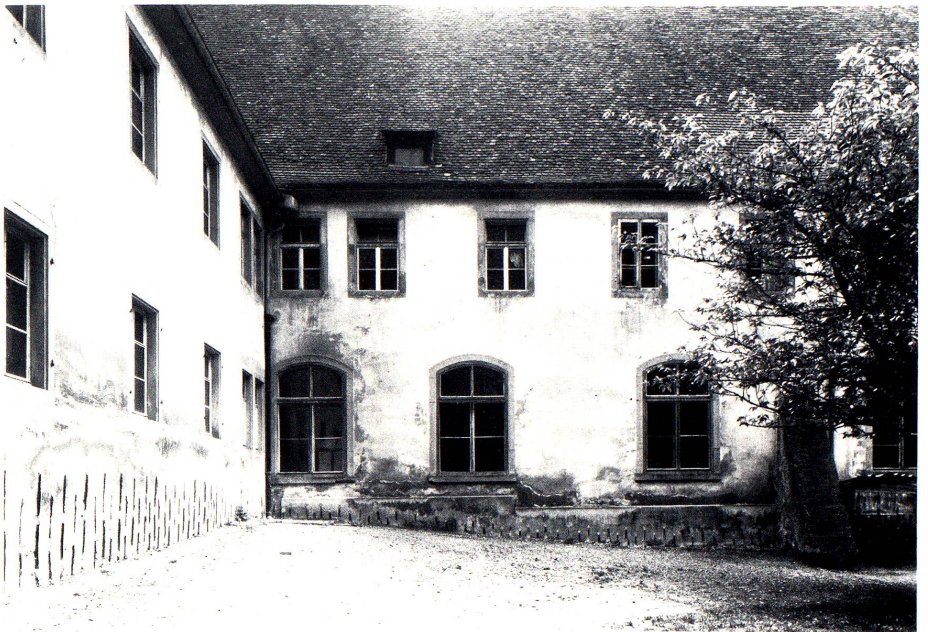
Aussenansicht des Musiksaales mit den zu grossen Fenstern.

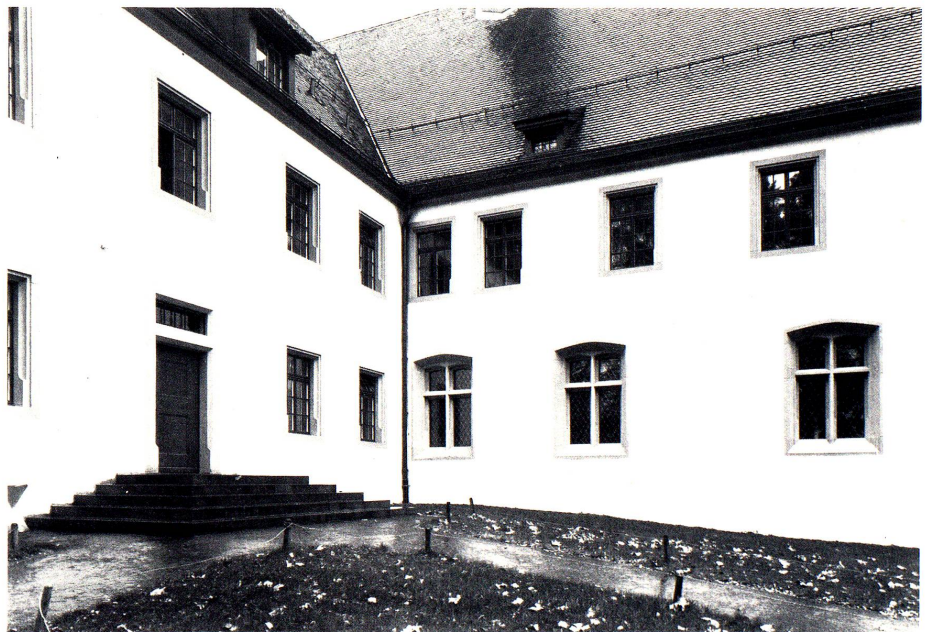
Die neuen Musiksaal-Fenster, links der verlegte Eingang zum Ostanbau.
