Katholische Pfarrkirche St.Kolumban

Innenrestaurierung 1992 bis 1994

Titus Ladner

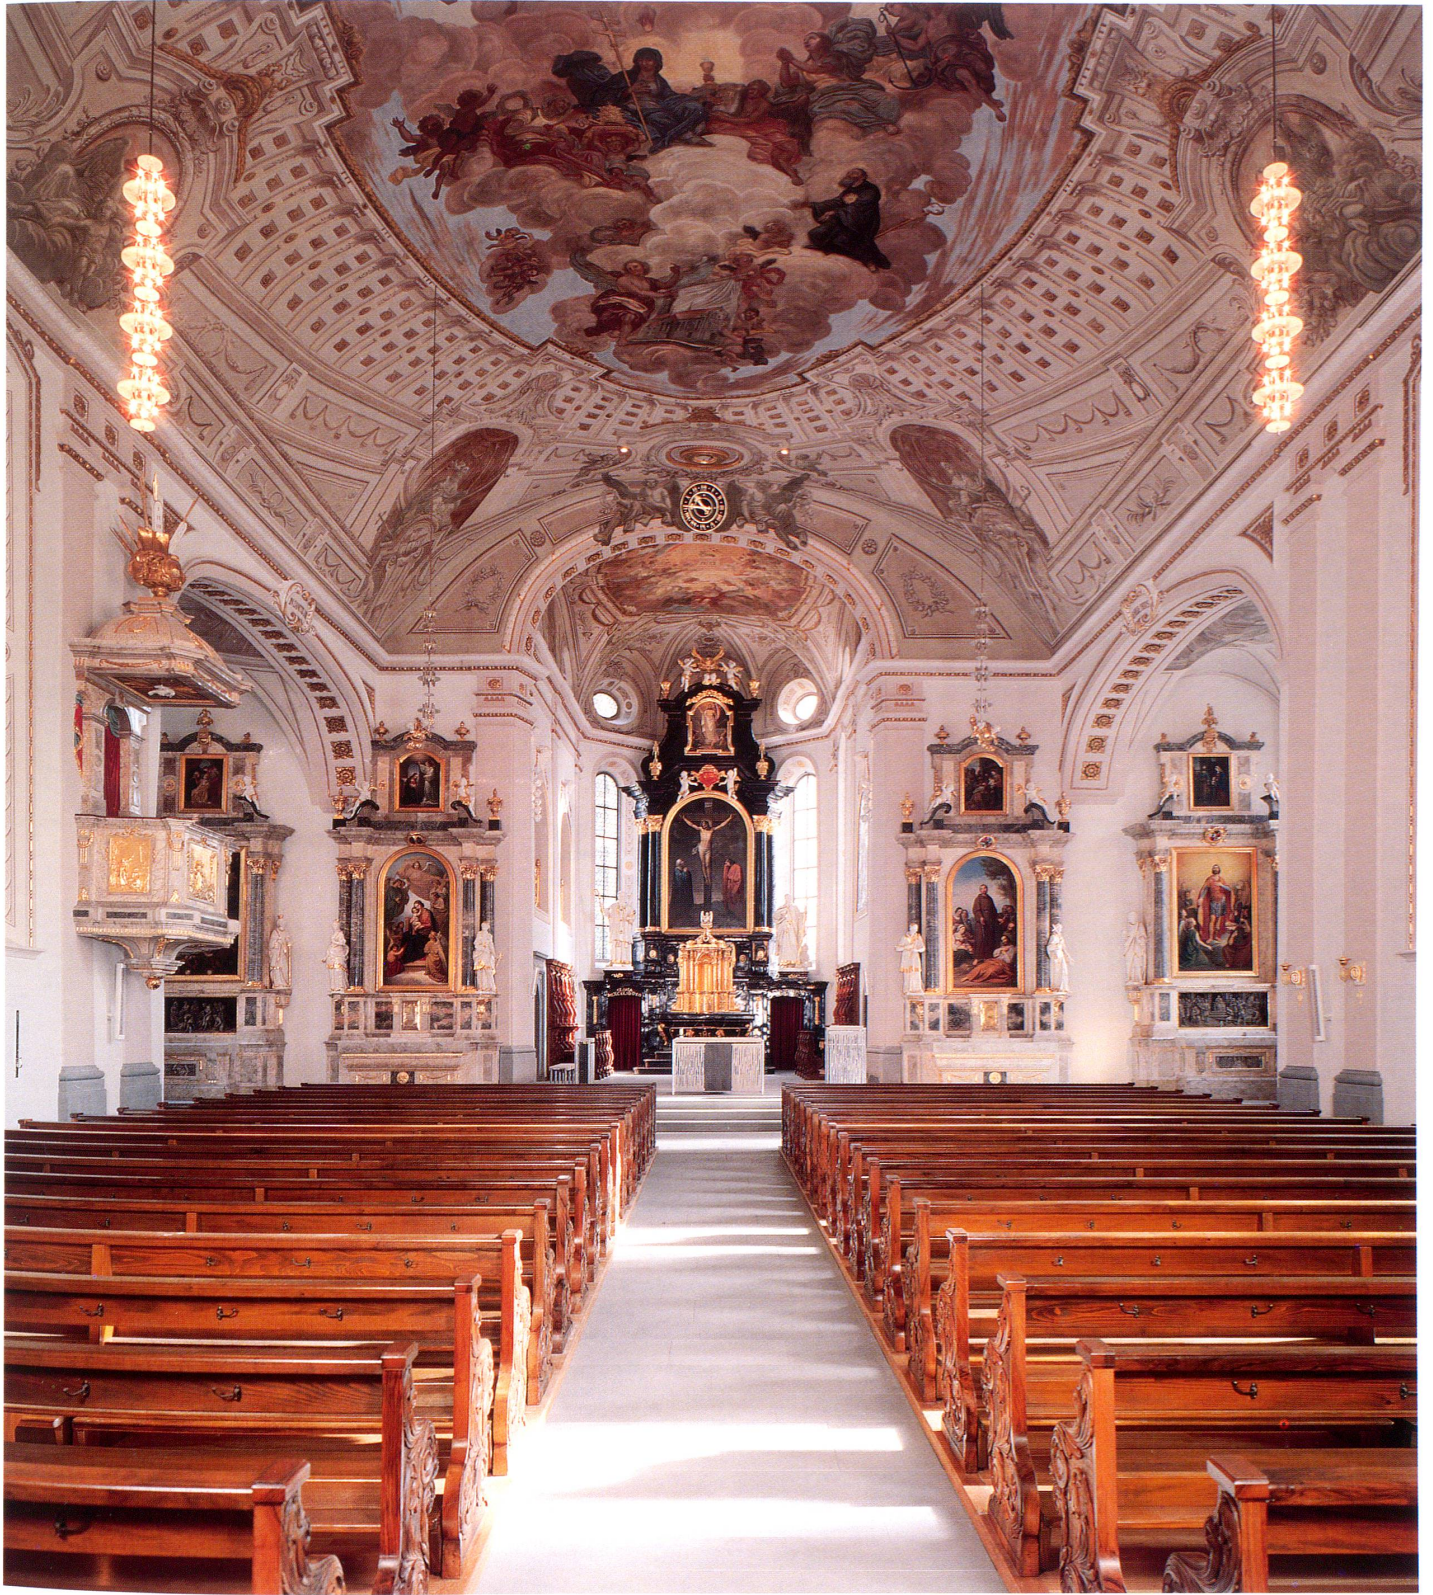
Inneres der Pfarrkirche gegen den Chor. Zustand 1991 vor der Renovation.

Inneres der Pfarrkirche gegen den Chor. Zustand 1994 nach der Renovation.

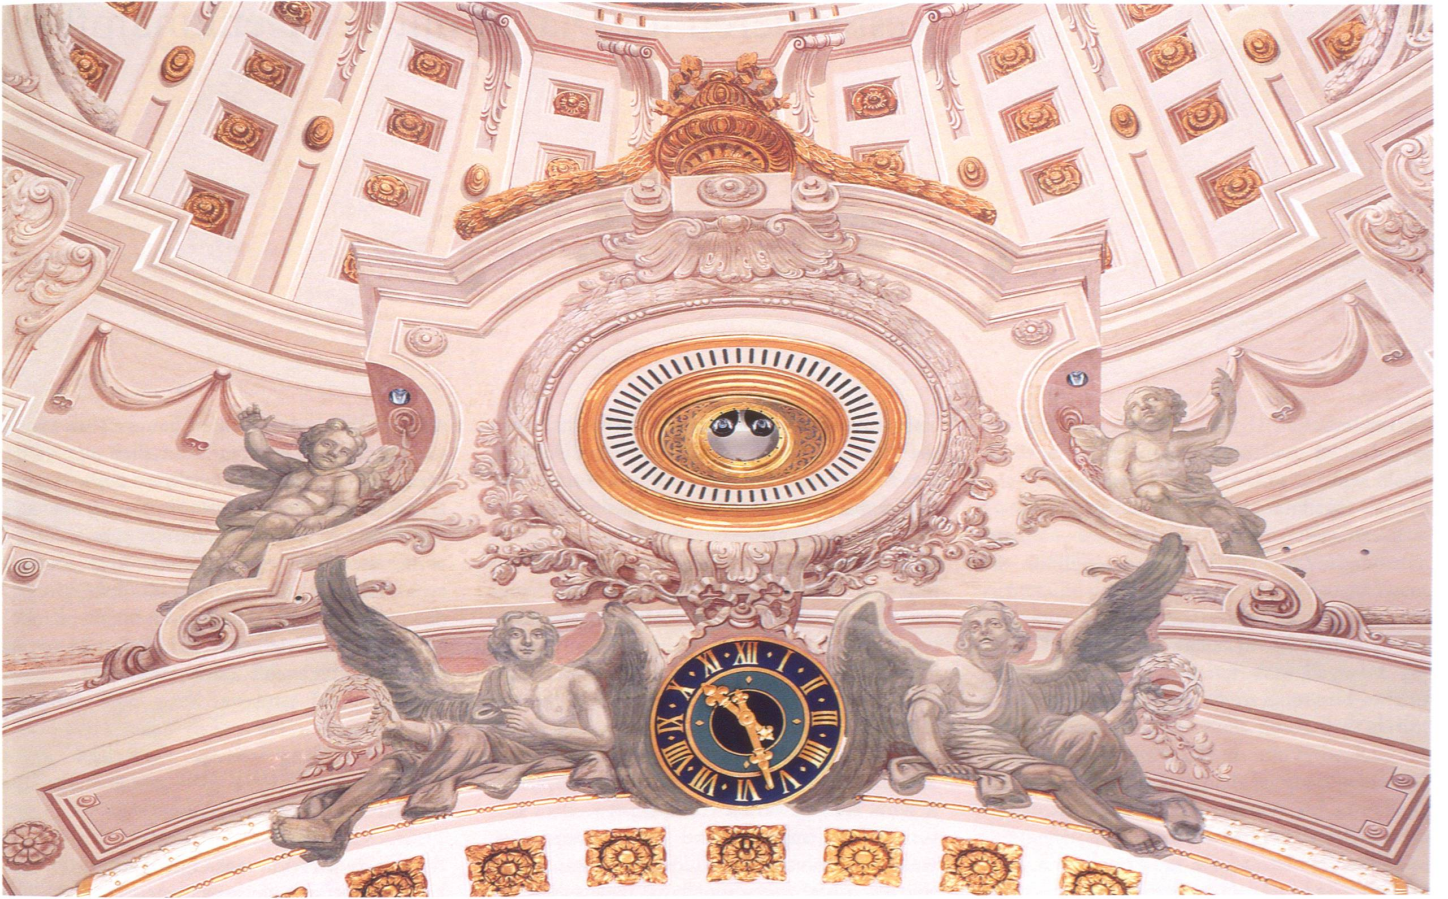
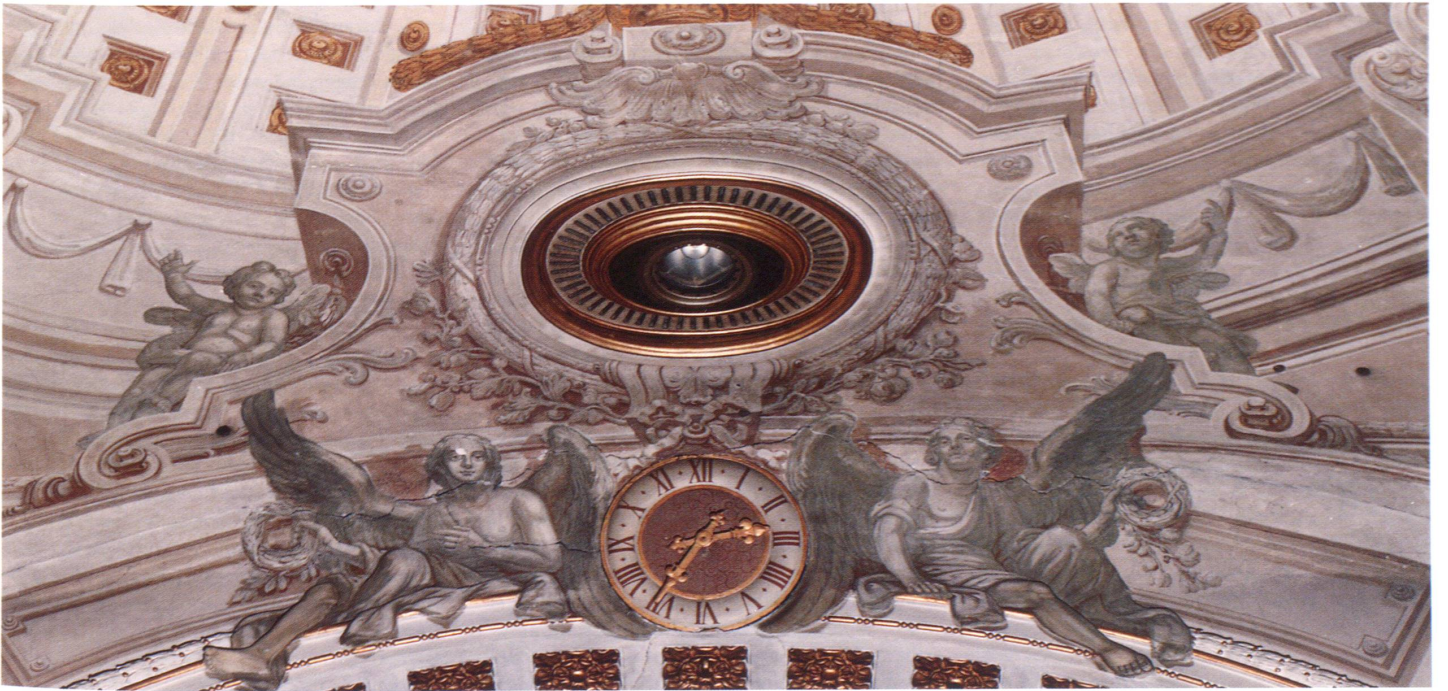
Ansicht Chorbogenuhr nach und vor der Restaurierung.
