**Ein Tagebruch
beim Bau des Dettenbergtunnels und seine Bewältigung.**

(Mitgetheilt von Sectionsingenieur Rampacher.)

Der Dettenbergtunnel (Schweiz. Nordostbahn, Linie Winterthur-Coblenz), welcher in einer Länge von 1800 *m* dicht bei dem Städtchen Bülach die Wasserscheide zwischen Töss und Glatt durchbricht, liegt mit etwa 1500 *m* seiner Ausdehnung in der Meeresmolasse, während auf 300 *m* das Tunnelprofil ganz oder theilweise in Gletscherschutt fällt, welcher auf der Westseite des Berges in einer Einsenkung der Molasse abgelagert ist.

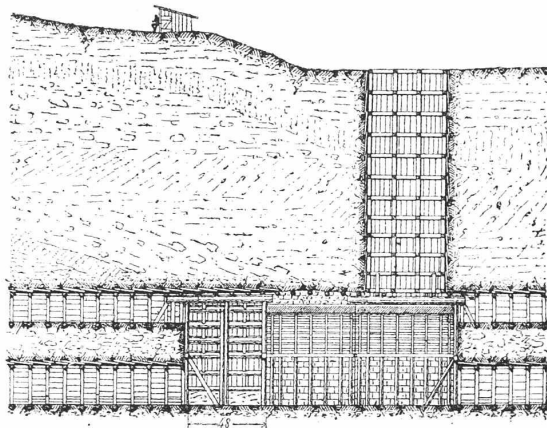
Fig. 1

Am 1. Dezember 1874 wurde mit der Ausweitung des in Frage stehenden dritten Tunnelstücks begonnen und am 15. Dezember Abends war dasselbe soweit fertig geworden, dass nur noch die Fundamentgrube des einen Widerlagers zu vollenden war. Am 16. früh sollte mit der Mauerung begonnen werden, nachdem in der Nacht die erwähnte Baugrube vollends aufgehoben war. Der Ausbruch war für ein Mauerstück von 4,8 *m* Länge angelegt (s. Skizze des Tunnels Fig. 1.) Sechs von den zehn verwendeten Kronbalken waren in der Mitte durch
