# Mr. Law's Rapport über die Tay-Brücke

Zeitschrift: **Die Eisenbahn = Le chemin de fer**

Band (Jahr): **12/13 (1880)**

### Mr. Law's Rapport über die Tay-Brücke.

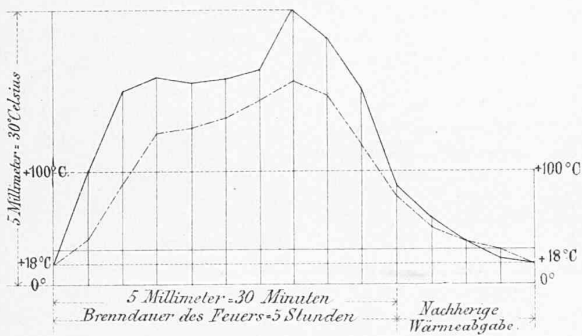
Fig. 1.

Aus dem Diagramm, Fig. 1, ist nun zu entnehmen, dass bei einer mittlern äussern Temperatur von + 18° C. stündlich 1,4 kg Coaks verbrannt wurden. Die Geschwindigkeit der die Leitungscanäle verlassenden, auf 106° C. beheizten Luft betrug 1,7 m und da die Summe der Querschnitte beider Leitungsröhren = 0,0354 m<sup>2</sup> ist, so berechnet sich das beheizte Luftquantum auf 216 m<sup>3</sup> pro Stunde.

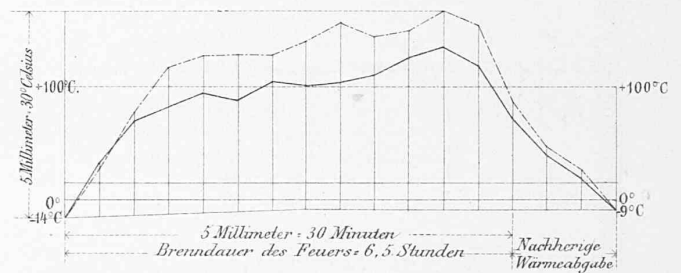
Fig. 3.

Das erwähnte Diagramm (Fig. 3) wurde ebenfalls mit Benützung des neuen Rauchrohres im Februar l. J. bei -14° C. genommen, dabei will ich nicht unerwähnt lassen, dass bei diesem Heizversuche das Feuer anfangs einiger grösserer Stücke Holz wegen, die mit Coaks bedeckt waren, nicht recht brennen wollte. Im Uebrigen hatte der Versuch einen ganz normalen Verlauf.

Die Geschwindigkeit der den Leitungscanälen entströmenden warmen Luft betrug dies Mal im Mittel 1,8 m. Die Summe der Querschnitte beider Canäle war 0,0354 m<sup>2</sup>; die in einer Stunde erwärmte Luftmenge ist deshalb = 230 m<sup>3</sup>. Da jedoch diese Luft bei einer mittleren Aussentemperatur von -12° C. auf 110° erwärmt worden, so war das Luftquantum vor der Erwärmung = 127 m<sup>3</sup>. Die Wärme, welche die im Innern der Wagen angebrachten Rauchröhren ausstrahlen und die ebenfalls zur Beheizung benützt wird, würde zur Erwärmung von 19 m<sup>3</sup> Luft auf 110° genügen. Man hat demnach 127 + 19 = 146 m<sup>3</sup>, welche, um auf 110° C. erwärmt werden zu können, 122.0.25.146 = 4453 Calorien erfordern. Der Nutzeffect dieses verbesserten Heizapparates beträgt demnach 68 %.

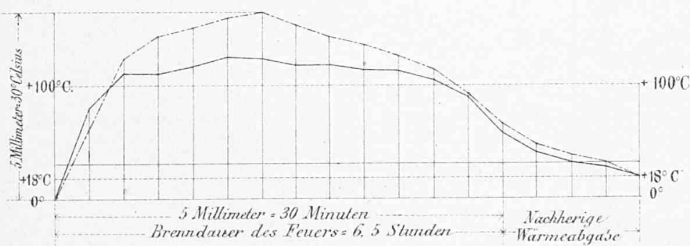
Fig. 2.

Eine wesentliche Verbesserung des Heizapparates wurde durch die Construction des auf beil. Tafel, Fig. f, im Schnitte abgebildeten Rauchrohres erzielt. Die Beobachtungen sind bei einem im September v. J. stattgehabten Versuche mit dem neuen Rauchrohre auf beifolgender Tafel, Fig. 2, graphisch dargestellt. Der bessern Uebersicht wegen sollen die Ergebnisse unter die entsprechenden Werthe des Diagrammes, Fig. 1, gesetzt werden.

Hieraus ergibt sich nun, dass die Geschwindigkeit der abziehenden Rauchgase geringer ist und aus diesem Umstande folgt die bedeutend niedrigere Temperatur derselben, sowie die 1 1/2 Stunden längere Brennzeit bei gleichem Brennmaterialverbrauch.

Die Benützung des neuen Rauchrohres empfiehlt sich deshalb ohne weitere Anpreisung, können doch täglich bei Benützung desselben 30 % Coaks gespart werden! Ein weiterer nicht zu unterschätzender Vortheil dieses Rauchrohres ist die langsame Verbrennung der Coaks, wodurch die gleichmässige Erwärmung der Wagenräume wesentlich erleichtert wird.
