Die Brücke über den Tay bei Dundee

Zeitschrift: **Die Eisenbahn = Le chemin de fer**

Die Brücke über den Tay bei Dundee.

Der Eisenbahnunfall im Vonwil bei St. Gallen

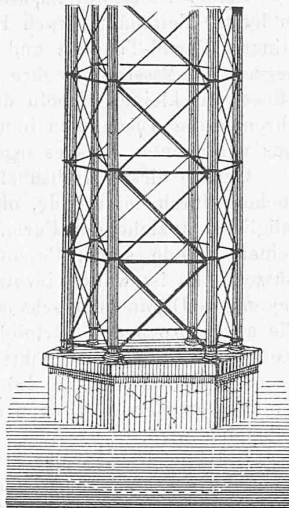
Wir tragen versprochenemassen einige Angaben nach, welche uns nachträglich über dieses zu trauriger Berühmtheit gelangte Bauwerk zugekommen sind. Die nebenstehend abgedruckte Abbildung zeigt in perspectivischer Ansicht das Fachwerk der grossen eingefallenen Träger. Wir glauben damit die mangelnden genauen Zeichnungen theilweise zu ersetzen, um so eher, als das einem englischen Blatte entnommene Bild, augenscheinlich von einer nach der Natur aufgenommenen Photographie, copirt ist. Zur Aufklärung über Construction der Pfeiler der 13 grossen Oeffnungen mag beifolgende Skizze dienen.

Wie gesagt, sind über diese Pfeiler nie Details oder Beschreibungen veröffentlicht worden, weder in technischen Schriften noch vor der *Institution of Civil Engineers*. Auch sind keine Belege über die Qualität des verwendeten Eisen und die Art der Verbindung der einzelnen Säulen vorhanden. Nach dem ursprünglichen Projecte sollten sämtliche Pfeiler aus je zwei eisernen Röhren mit Ziegelmauerwerk oder Beton ausgefüllt und untereinander durch eine meterstarke Quermauer verbunden, erstellt werden. Sobald aber der Baugrund schlechter wurde und mit der Fundirung nicht mehr, wie dieses bei den am Lande zunächstliegenden Pfeilern der Fall war, der Felsen erreicht werden konnte, wurde von dem Project abgegangen und zur Fundirung je ein grosser Caisson verwendet, andererseits aber die massiven gemauerten Pfeiler durch möglichst leichte eiserne (und zwar gusseiserne) ersetzt. Nach der in letzter Nummer gebrachten Skizze lässt sich vermuthen, dass jede einzelne der 6 Säulen aus ungefähr 10 Stücken bestanden habe. Hiebei scheint man wenig oder keine Rücksicht auf folgende Umstände, welche die Stabilität der Brücke vermindern mussten, genommen zu haben: Erstens auf das geringere Gewicht der Pfeiler, zweitens auf das vermehrte Gewicht der Trägerconstruction, welches durch die Vergrösserung der Spannweiten von ursprünglich 60 auf 74,75 m. bedingt wurde, wodurch der Schwerpunkt der ganzen Construction bedenklich hoch über die schmale Basis verlegt wurde. Die geringe Widerstandsfähigkeit dieser Gusseisenpfeiler gegen jede andere Inanspruchnahme als die Vertical-Belastung wird drastisch illustriert durch den Ausspruch eines der Taucher, welche von der Untersuchungsbehörde benützt werden, den Thatbestand aufzunehmen. Dieser Mann beantwortete die Frage „wie er das Eisenwerk der Pfeiler gefunden habe?“ mit der Erklärung: „Ich fand die Säulen alle zertrümmert auf einem Haufen liegen, gerade als ob ein Stoss Ziegel eingestürzt wäre.“ Was die Taucher sonst über den Zustand der Träger aussagten, ist erstens sehr widersprechend, indem ein einziger derselben 40 Yards südlich vom vierten Pfeiler einen Bruch in den obern Streckbäumen des Fachwerkes gefunden haben will, der 2 1/2' weit klaffte. Alle übrigen können in dieser Richtung über nichts berichten, da ihr einziges Augenmerk auf das Auffinden der Waggons und der Leichen der Verunglückten gerichtet und zudem das bei 7 m. tiefe, sehr schmutzige

Wasser und die Strömung ihre Beobachtungen sehr erschwerten. Die Untersuchungscommission hat die Localaufnahme beendet; es muss nun abgewartet werden, ob das weitere Verfahren Pläne zu Tage fördern wird, an Hand deren eine genaue nachträgliche Rechnung gemacht werden kann. Es scheint höchst wahrscheinlich, dass die Trägerconstruction, ohne im Wesentlichen in ihrer Verbindung mit den Pfeilern alterirt worden zu sein, mit diesen gleichzeitig fiel; dass also die Pfeiler, deren jeder ohne durch durchgehende Zugbänder versteift zu sein, in 10 getrennte Etagen zerfiel, in der Verbindung der unteren Stösse gelockert und dann an ihrem Fuss abgebrochen wurden. Dieses erklärt auch, warum sämtliche Pfeiler der hohen Construction gleichzeitig und vollständig verschwunden sind, ohne das bis auf 1,5 m. über Wasser reichende Mauerwerk wesentlich beschädigt zu haben, ja sogar ohne die Quaderdeckplatten mitzureissen, auf welchen die gusseisernen Säulen direct aufgesetzt waren.

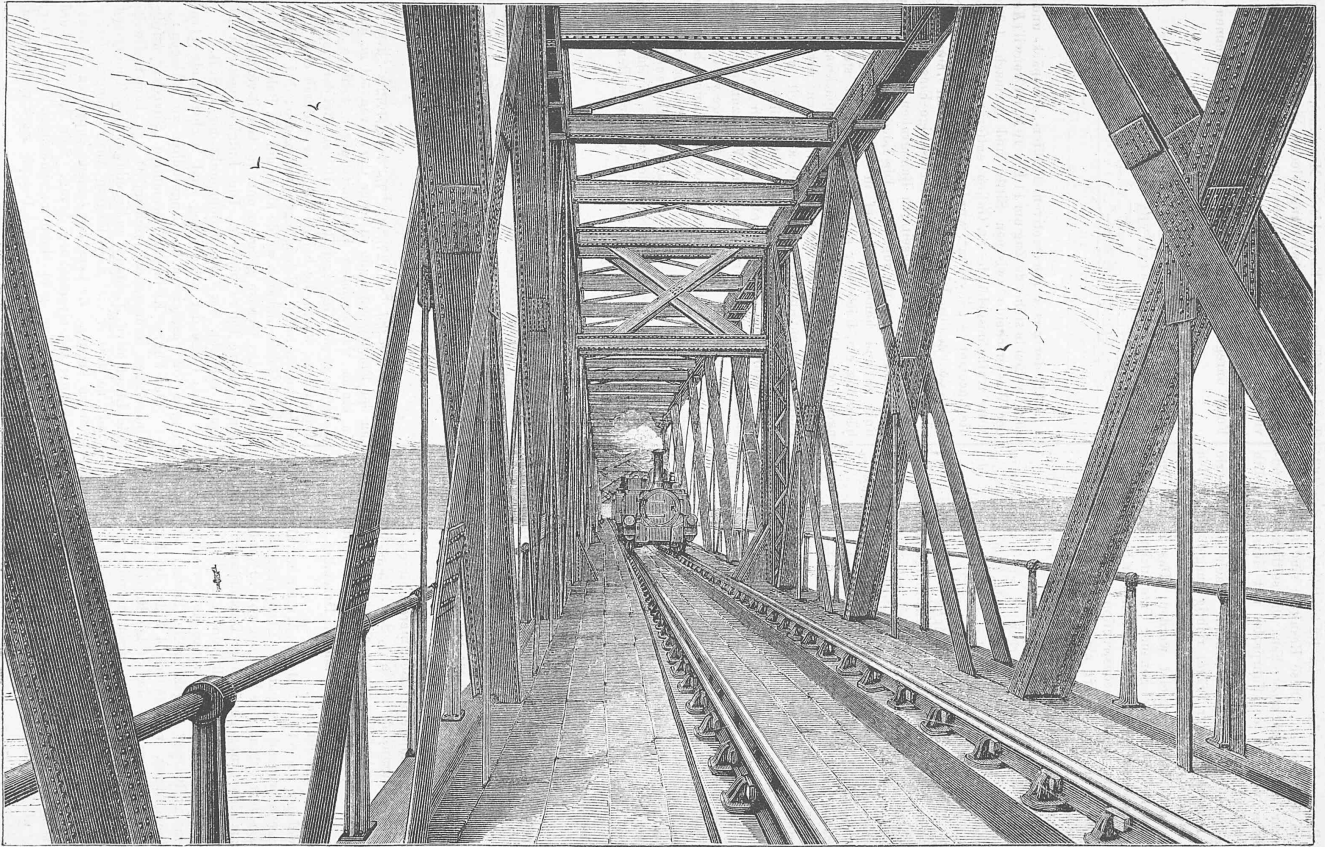
Brücke über den Tay bei Dundee.

Nach den bereits mitgetheilten Beobachtungen des Professor Dr. R. Grant in Glasgow betrug der Winddruck zur Zeit des Unfalles bis 210 kg. pro Quadratmeter. Sucht man sich Rechenschaft zu geben über die diesbezügliche Inanspruchnahme der Brücke, so ist es vor Allem erforderlich, die dem Winde dargebotene Oberfläche zu kennen. Nach englischen Quellen wäre diese für eine Wand der grossen Oeffnungen ungefähr 75 qm., die Ansichtsfläche der einzelnen Pfeiler betrug ungefähr ebensoviel. Hiezu wäre für die dem Winde abgekehrte Trägerwand und die Constructionstheile der Pfeiler zum Mindesten die Hälfte dieser Fläche zuzuschlagen, so dass für ein Feld der Brücke und einen Pfeiler sich ein Druck ergäbe von $3 \times 75 \times 210 \text{ kg.} = 47 \text{ t.}$, welcher, auf die Basis der eisernen Pfeilerconstruction bezogen, an einem Hebelarm von mindestens 27 m. wirkte. Diesem auf das Umstürzen hinwirkenden Momente von $27 \text{ m.} \times 47 \text{ t.}$ oder 1269 mt. steht das durch das Gewicht der Brücke repräsentirte Stabilitätsmoment entgegen, welches sich approximativ ergibt, mit 193 t. für Fachwerkconstruction einer grossen Oeffnung, und (nach englischer Schätzung) nur 50 t. für einen eisernen Pfeiler, zusammen ein Gewicht von rund 243 t. und einem Hebelarm von, auf die eine Unterkante der Eisenconstruction des Pfeilers bezogen, $\frac{10}{2} = 5 \text{ m.}$, daher ein Stabilitätsmoment von $243 \times 5 = 1215 \text{ mt.}$ Es wäre nach diesen Zahlen ein Ueberschuss des Winddruckmomentes von 54 mt., welcher von etwa vorhandenen verticalen Zugbändern der Pfeiler und der Verankerungsbolzen hätte aufgenommen werden müssen und von denselben auch hätte ausgehalten werden können, wenn sie entsprechend angeordnet gewesen wären. Es wäre also nicht eigentlich ein Umkippen der ganzen Construction um die vordern Pfeilerkanten anzunehmen, sondern, wie gesagt, eher ein Zerknicken der eisernen Pfeiler in ihren untern Theilen. Für diese Ansicht spricht auch der Umstand, dass der Schwerpunkt der gesammten Brückenconstruction (da man Pfeiler und Fachwerk in Beziehung auf den Widerstand gegen den Sturm als ein Ganzes annehmen kann) sich ungefähr 27 m. über der Basis befand und daher seitlich oscillirende Bewegungen der Gitterträger auf die untersten Pfeileretagen höchst nachtheilig einwirken mussten und deren Verband allmählig lockerten, so dass ein heftiger Anprall des Sturmes das Zerstörungswerk dann vollbringen konnte, wobei dem gerade einfahrenden Zug allerdings auch noch ein gewisser Antheil an dem Schicksal der Brücke beizumessen sein dürfte.

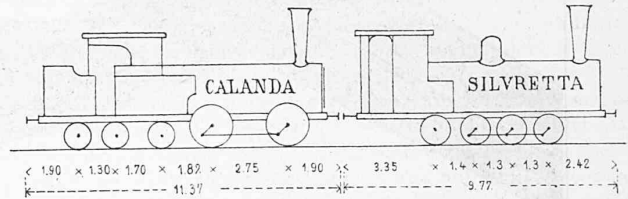
Als der aus 2 Locomotiven, 2 Güter-, 1 Gepäck- und 6 Personenwagen bestehende Zug um 11 Uhr 10 M. im Vonwil (*Km. 81,5*) der Wasserscheide zwischen Sitter und Steinach, 1,2 km. von Mitte Aufnahmsgebäude St. Gallen entfernt, ankam, entgleiste die Locomotive „Silvretta“, wurde vollständig um ihre senkrechte und halb um ihre Längsachse gedreht, so dass sie, das Kamin rückwärts gerichtet und in die rechtseitige Einschnittsböschung eingebettet, in den rechtseitigen Bahngraben zu liegen kam, die Räder der Bahnmitte zugekehrt. Die Locomotive „Calanda“ glitt links ab und bohrte sich tief in die linke Seite Einschnittsböschung ein, blieb aber aufrecht stehen, mit starker Neigung nach vorn. Der Güterwagen 1233, der Gepäckwagen 941 und der Personenwagen 114 stauten sich, stiegen mit Puffern und Plattformen aufeinander und wurden an Gestell und Kasten stark beschädigt. Die vordere Wand, hauptsächlich die rechte Ecke des Personenwagens 114 wurde durch den Gepäckwagen eingedrückt, wodurch vorwiegend die Verletzungen der auf der ersten und zweiten Bank sitzenden Passagiere veranlasst wurden. Die rückwärts stehenden Wagen erlitten keine besondern Beschädigungen. Ueber die gegenseitige Lage der Fahrzeuge gibt die beigefügte Ansicht die beste Auskunft. Das aus Stahlschienen bestehende Geleise zeigt verschiedengradige Verbiegungen und drei Schienenbrüche. Beschädigung an Schwellen und Bahnkörper auffallend gering.

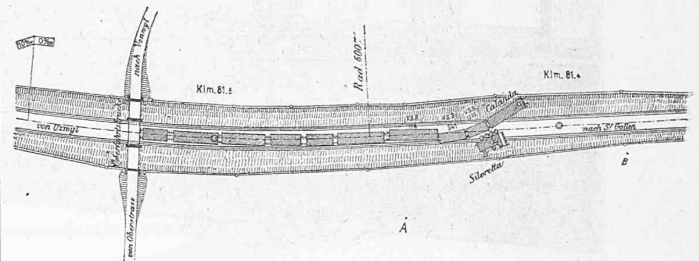
Wie aus der Situationszeichnung hervorgeht, liegt die Bahn an der Entgleisungsstelle in einer Curve von 600 m. Radius und in einem wasserreichen Einschnitt durch torfigen Boden, im Scheitel zweier Gegengefälle von 10 ‰. Bei der ursprünglichen Bahnanlage waren die beiden Steigungen durch eine kurze Gerade mit schroffen Uebergängen verbunden; bei Anlass eines spätern Geleiseumbaues wurde aber, um die Bahn trockener zu machen, das Geleise gehoben und die Gefällsvermittlung durch eine sanftere Curve bewirkt. Die Entgleisungsstelle ist, beiläufig bemerkt, der Culminationspunkt der V. S. B.
