# Einsturz eines Betongewölbes beim Bau der griechischen Eisenbahn

Zeitschrift: **Schweizerische Bauzeitung**

Band (Jahr): **5/6 (1885)**

**Eingestürzte Betonbrücke auf der Theilstrecke Piräus-Korinth der griechischen Eisenbahnen.**

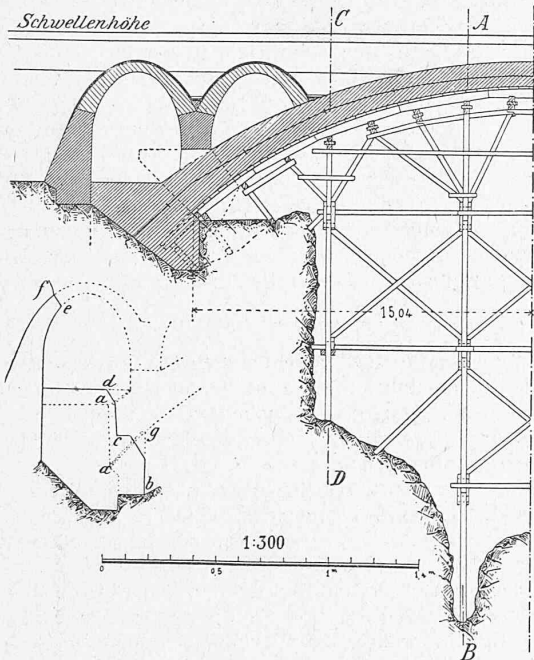
Fig. 1. Lehrgerüst, Ansicht und Widerlager.

Es darf hier ein Vorfall, der bei der Bauausführung eintrat, nicht unerwähnt bleiben: Nachdem die Betonirung bereits ca. 4 m über Widerlager war, bewirkten schlechte Auflagerung und unexacte Zimmerarbeit der ersten 3 Pfostenreihen bei beiden Widerlagern den Riss *aa* (Fig. 1 & 4), der sich in senkrechter Richtung quer durch das Gewölbe zog, und an seinem oberen Ende, nachdem die Bewegung durch Verbesserung der Auflagerungen aufhörte, ca. 1 cm Oeffnung zeigte und nach unten auf 0 auslief.

pfer Betonsätze (*abg*) zur Verstärkung angebracht nach Fig. 1 & 4, welche auch zeigt, wie sich beim Zusammenbruch der Betonbogen vom Widerlager ablöste (*bcdef*).

Diese Risse wurden mit einem Cement sorgfältig ausgegossen, und es wurden überdiess unter und über die Käm-

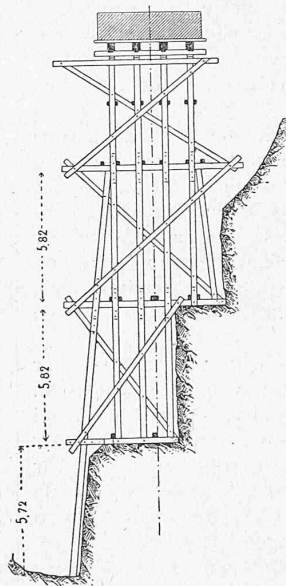
Fig. 2. Lehrgerüst, Schnitt A B.

Nach Vollendung des Lehrgerüsts, welches nach bestehender Zeichnung Fig. 1, 2 & 3 ausgeführt war, und dessen Mittelpartie mit ca. 80 Fässern Cement = 20 t belastet wurde, begann am 1. November die Betonirung unter der Leitung eines bewährten Cementirers und unter strenger Befolgung der auf die Betonage bezüglichen Vorschriften.

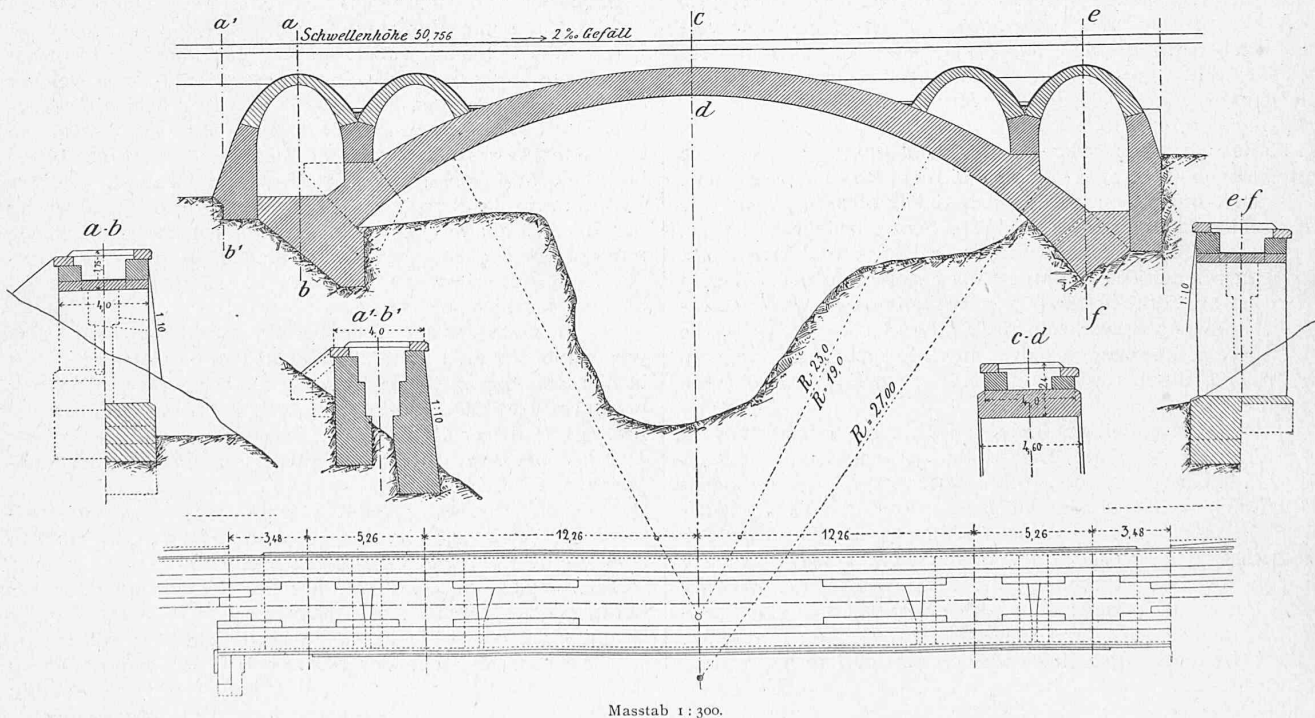
Fig. 5. Längs-, Querschnitte und Grundriss der Betonbrücke.

Der Bogen, sammt seinen Fundamenten, sowie die Deckschichten auf Unterbau, resp. Schwellenhöhe, sind in Beton, das übrige Mauerwerk ist in Bruchstein hergestellt. Zu beiden Seiten des Hauptgewölbes wurden je zwei kleinere Gewölbe angebracht, theils zur Reduction der Mauerwerksmasse, theils auch aus aesthetischen Gründen, um die Brücke in Uebereinstimmung mit den anschliessenden Stützmauern zu bringen, die bis 13 m hoch sind und dieselben Spargbogen enthalten.

Die innere Leibungslinie und Dimensionirung wurden so bestimmt, dass die Drucklinie bei ungünstigster Belastung d. h. einseitiger Locomotivbelastung 1) in's innere Bogen-drittel fiel 2) die maximale Kantenpressung 16 kg per  $cm^2$  nicht überstieg und 3) diese maximalen Kantenpressungen möglichst gleich gross waren. In der That betrug nach der graphostatischen Berechnung die maximale Kantenpressung für einseitige Belastung: 15,7 kg pro  $cm^2$ , während die maximale Kantenpressung für Eigengewicht 15 kg pro  $cm^2$  aufwies.

Das Widerlager links wurde, um geringeren Fundamentdruck zu erzielen, bedeutend stärker, als das rechts gehalten, weil links der Kalkfelsen gebräch, rechts jedoch compact und hart ist.

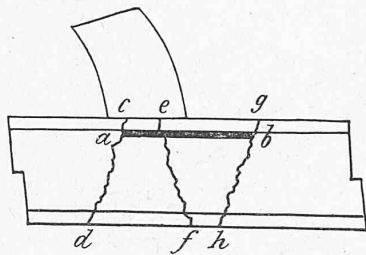
Bei aufmerksamer Besichtigung der Stirnen fand man nun am Verputz der Abfassung, und zwar sowohl berg- als meerseitig, zwischen Stirne und Estrados an der Stelle, wo der dem Gewölbescheitel näherliegende Sparbogen aufsitzt und die Drucklinie des Eigengewichtes eine Kanten-

pression von 15 kg pro  $cm^2$  verursacht, einen Längriss nach *ab* nebenstehender Skizze, der während der Wegnahme der letzten Reihe Keile entstanden war. Die Untersuchung ergab, dass der Längriss nicht in den Betonkörper eintrat, sondern sich durch Looslösen des Verputzes

gebildet hatte, jedoch zeigten sich nachher an derselben Stelle auf ca. 1 m Stirnlänge verschiedene normal zur Leibung gerichtete feine Risse nach *cd*, *ef* und *gb* der Skizze, welche auch in den innern Beton reichten. Wegen einbrechender Dunkelheit wurde nun die Ausschalung unterbrochen, um den folgenden Tag unter Aufsicht des bauleitenden Ingenieurs beendigt zu werden.

Bei der Untersuchung der Stirnen und Widerlager, vor Wiederbeginn der Arbeit am folgenden Morgen, zeigten sich die am Abend vorher beobachteten Risse vergrößert; ausserdem hatten sich dieselben Risse in der rechten Bogenhälfte beim Auflager des Sparbogens gebildet, und an beiden Orten konnte ein Riss verfolgt werden, der sich in die Uebermauerung hinaufzog. Widerlager und übriger Bogen waren frei von Rissen, also auch die oben erwähnten Stellen, wo in Folge Nachgebens der Unterstützungspunkte der Beton im Anfang abgerissen war.
