# Zerreissen eines aus Portlandcement-Stampfbeton hergestelltem Gasbehälterbassins

Autor(en): **Kern, Gaston**

Zeitschrift: **Schweizerische Bauzeitung**

Band (Jahr): **7/8 (1886)**

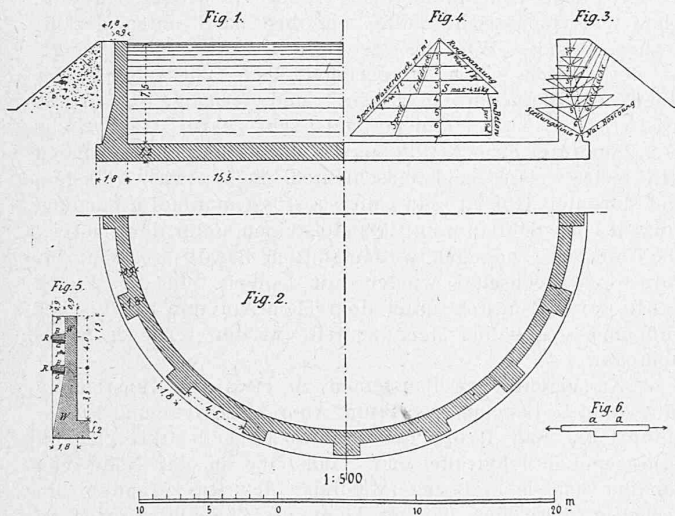
Die vorstehende Zeichnung stellt das Bassin in Grundriss und Querschnitt dar, so wie es vom Unternehmer projectirt und ausgeführt wurde. Die Wandstärke beträgt an der Krone 90 cm und an der Basis 1,80. Auf den 14 Verstärkungspfeilern steht je eine 54 q schwere Leitwerksäule, die den Gasbehälter von 5000 m<sup>3</sup> im Gleichgewicht hält. Diese Säulen sind, wie üblich, auf den Pfeilern stark verankert und oben durch Fachwerke im Kreise mit einander verbunden.

Eine sofortige Untersuchung liess auf der Südseite, da, wo einer der Verstärkungspfeiler mit dem Normalprofil zusammenstösst, einen an der Krone 12 mm breiten Riss erkennen, der, wie sich bei der Reparatur zeigte, bis zum Boden senkrecht herabging.

Am 6. April untersuchte ich das Bassin und constatirte, dass der Riss an der Krone noch 2 mm Oeffnung hatte und dass an allen andern Stossflächen von Pfeiler mit Normalprofil Haarrisse sichtbar waren, die sich zum Theil bis tief hinunter in das Bassin verfolgen liessen.

Alle diese Risse convergirten von den Pfeilerecken nach dem Centrum des Bassins, durchschnitten also quer die Wand. (Siehe Figur 2, wo rechts einige dieser Risse eingezeichnet sind.) Am 28. April hörte das Ausströmen des Wassers ganz auf, nachdem es im Innern des Bassins 3,50 m gefallen war. Der Riss hatte sich innerhalb dieser Zeit auf 1 mm reducirt. Bald darauf wurde der Erdkegel des Bassins ringsum auf 4 m Tiefe abgetragen, so dass man nun auch mit dem Pickel das Material auf seine Festigkeit untersuchen konnte.

Die zugezogenen Experten constatirten, dass die Wandstärken des Bassins zu klein gewählt waren und dass das angewandte Material an und für sich schlecht und ausserdem noch schlecht zubereitet worden war.

Im vorliegenden Falle dürfen wir annehmen, dass der Beton schlecht war, ferner dass kein Grund vorlag, das Profil in der Mitte zu brechen und den Anzug erst 4 m unterhalb der Krone beginnen zu lassen. Hätte man das von den Ingenieuren der Gasfabrik projectirte gleichförmige Profil angenommen, so hätte die Zugspannung erst am Fusse der Wand ihr Maximum erreicht und hätte bloss 3,64 kg pro cm<sup>2</sup> betragen.

In einer Tiefe von 4 m unterhalb der Bassinkrone, solle ein schmiedeiserner Ring oder Reif von 200/18 nun um das Bassin gelegt werden und eben ein solcher 1,50 m unterhalb der Krone. Damit aber diese Ringe nicht bloß auf die Verstärkungspfeiler drücken, solle denselben, zwischen je zwei Pfeilern, Betonlamellenaufleger gegeben werden, die als Gewölbe construirt werden sollen, deren Widerlager die Verstärkungspfeiler bilden. In nebenstehender Zeichnung ist diese Disposition veranschaulicht. BB sind die Querschnitte durch das Gewölbe. G deutet die Wölbung an. Zum Dichten des Risses wurde vorgeschlagen, denselben im Innern durch eine Bleiplatte zu decken und aussen mit Cement möglichst zu verputzen. Alle diese Anordnungen wurden pünktlich ausgeführt.

An der Krone wurde der Riss auf circa 1 m Tiefe keilförmig ausgespitzt und sorgfältig mit bestem Stampfbeton ausgefüllt.

Zum Verdichten des Risses im Innern des Bassins wurde, nach dem Ausspitzen und Betoniren desselben, eine Bleiplatte dicht angeschraubt und zwar deshalb, weil eine solche Bleiplattendichtung mit sehr gutem Erfolg am gerissenen Beton-Bassin in Wiesbaden angewandt wurde.
