Die Rutschung in Zug vom 5. Juli 1887

Zeitschrift: **Schweizerische Bauzeitung**

Die Rutschung in Zug

vom 5. Juli 1887.

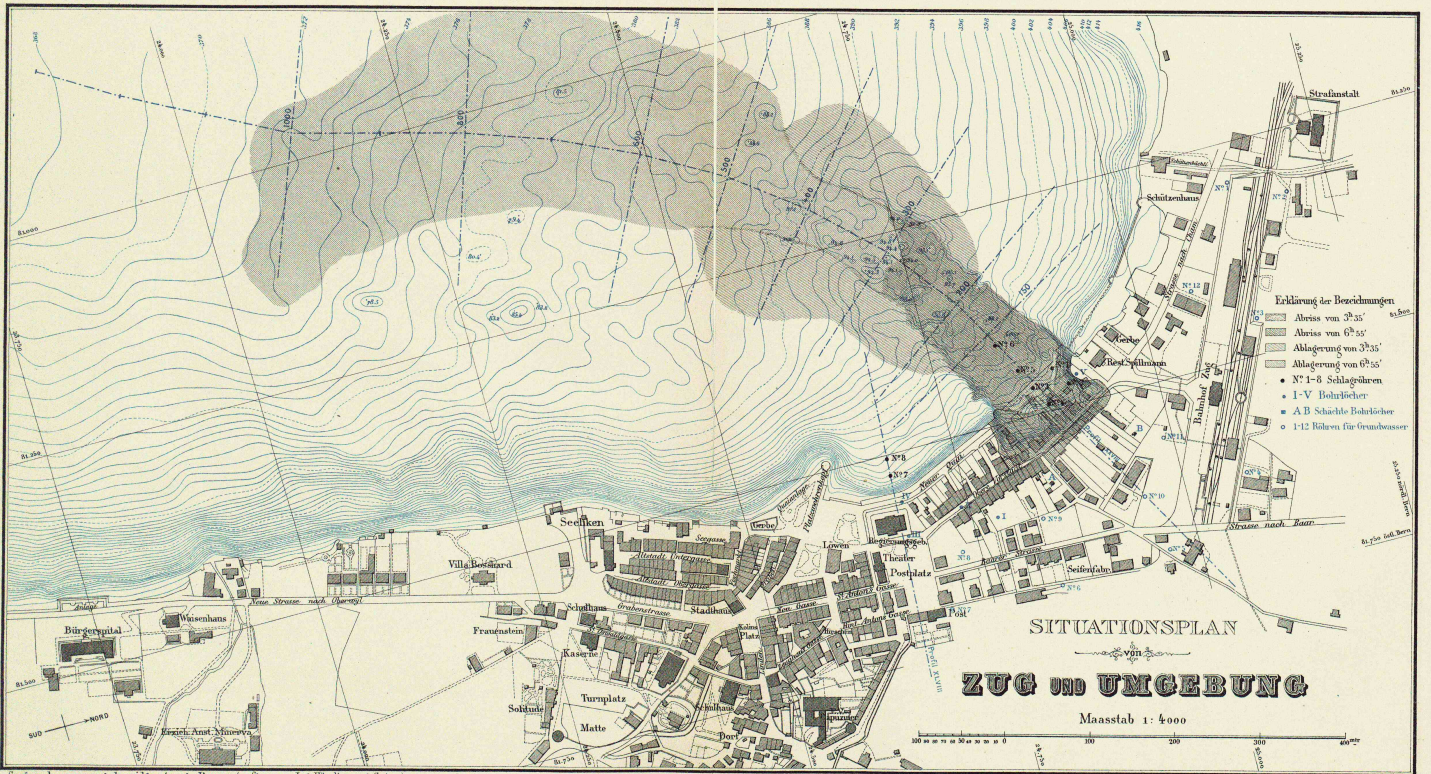
Diese sorgfältige Vermessung, auf die wir später zurückkommen werden, hat zur Darstellung des Seegrundes durch Horizontalcurven von 1 m Aequidistanz, wie sie beifolgende Tafel zeigt, gedient. Es ist dadurch ein treffliches Bild der Abrutschung am Ufer und der dadurch bewirkten Auffüllung im See gewonnen worden.

Um die Gestalt der Abrutschung und die Situation der seitlich gebliebenen Theile zu beurtheilen war die bereits erwähnte von den Herren Ing. Hörnlmann und Suter ausgeführte neue Seegrundvermessung von besonderer Bedeutung. Die beiden genannten Ingenieure, welche bisher die meisten Vermessungen der schweizerischen Seen ausgeführt hatten (vide Schweiz. Bauzeitung Bd. VII Nr. 19, 20 und 21), haben 105 Profile mit zusammen etwa 3200 Punkten in ihrer Tiefe auf den Decimeter genau bestimmt und ausgemessen. Alle Lothpunkte sind gleichzeitig im Masstab 1 : 2500 auf dem Messtisch verzeichnet und nachträglich zur Erstellung eines Horizontalcurvenplanes des Seegrundes benützt worden. Aus diesen Arbeiten hat sich ein Bild des Seegrundes ergeben, wie dies in ähnlicher Vollkommenheit wohl überhaupt noch nirgends geschaffen worden ist. In dem Plane erkennt man sofort, dass sich durch die Absenkung und Ausrutschung ein etwa 100 m breiter, von fast parallelen, steilen Rändern eingefasster Graben gebildet hat. Nach unten nimmt der Graben an Tiefe ab. Etwa 150 m vom Anrissrande entfernt erscheinen beiderseits breit erhöhte Ränder des Grabens, während im Graben selbst unregelmässige Erhöhungen und Vertiefungen, wohl die Nachhut der Schuttbewegung, auftreten. 300 m

weit vom Abrissrand hinaus bei 23 m Seetiefe läuft der Graben eben mit dem alten Seegrund aus und von hier an auswärts bis etwa ca. 1020 m Entfernung und 45 m Seetiefe folgt eine 150 bis 250 m breite schlammstromförmige Erhöhung von 1 bis 4 m. Graben und Aufschüttung verlaufen nicht gerade, sondern in einer geschwungenen links abgelenkten Curve in der Richtung des grössten Gefälles auf dem sogenannten Thalweg, der durch den Abfall des Nord- und des Ostufers gebildet wird.
