Zeitschrift: Schweizerische Bauzeitung
Band: 13/14 (1889)
Heft: 3

Artikel: Der Einsturz des South-Fork Dammes und die Zerstörung von Johnstown in Pennsylvanien
Autor: [s.n.]
DOI: <https://doi.org/10.5169/seals-15645>

Der Einsturz des South-Fork Dammes und die Zerstörung von Johnstown in Pennsylvanien.

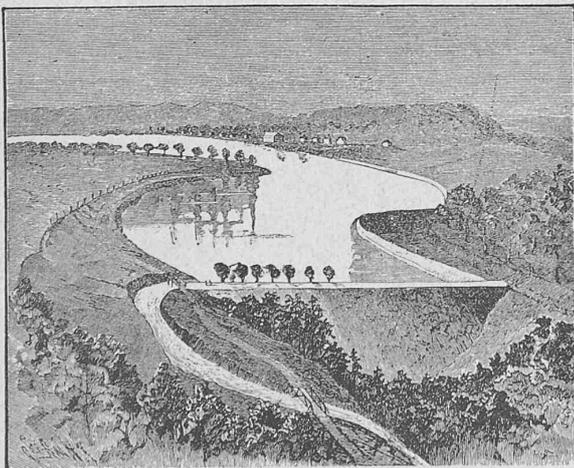
Fig. 2. South-Fork See vor dem Dambruch.

besass eine Breite von etwa 22 m und seine Sohle lag ursprünglich $2\frac{1}{2}$ m unter der Dammkrone. Seit den Wiederherstellungsarbeiten im Jahr 1888 hatte sich die Dammkrone aber gegen die Mitte um etwa einen Meter gesenkt, so dass sie hier noch um 1,4 m über der Sohle des Auslaufes lag. Hiedurch und durch einen in demselben

Soviel ist jedenfalls sicher, dass eine geeignete Entleerung des See's durch die Unterdrückung des Grundablasses beeinträchtigt wurde, was namentlich deshalb in Betracht fällt, weil in Folge der Verkleinerung des seitlichen Abflussprofils von 53 m² auf ungefähr die Hälfte (durch die oben erwähnte Verkleinerung der Stauhöhe auf 1,4 m) die Sicherheit der Thalsperre ohnehin schon mindestens im nämlichen Verhältniss reducirt war.

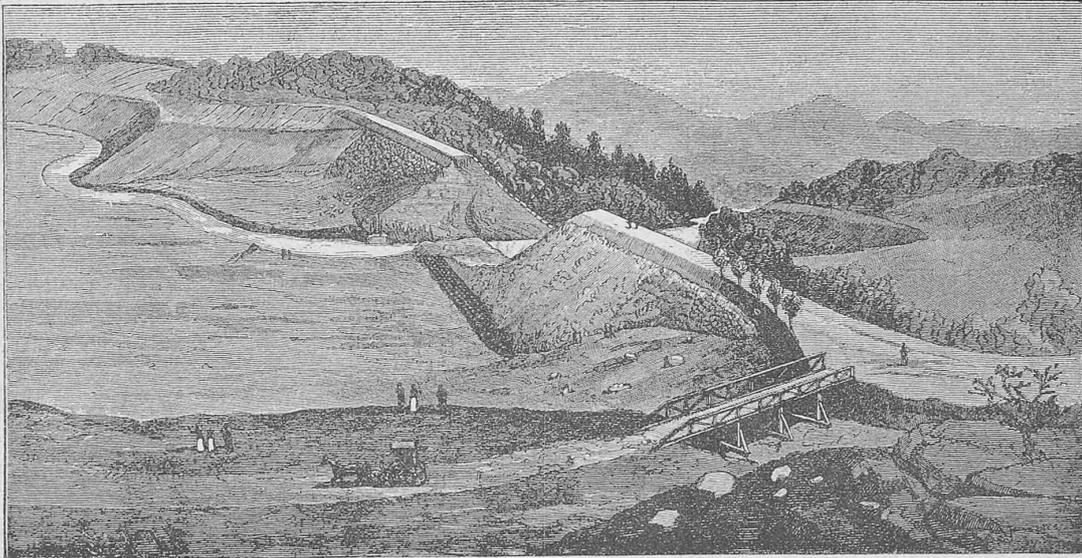
Fig. 4. Zustand nach dem Bruch des Dammes.

gerissene Lücke auf beiden Seiten fast senkrecht begrenzt ist, und auf der Seeseite treppenförmig abgestufte, mauerähnliche Stücke bis zur halben Höhe der Lücke stehen blieben. Die Kronenbreite betrug 6,1 m, die innere Böschung war zweifüßig, die äussere anderthalbfüßig. Auch war diese mit rauhen, vierkantigen Steinen abgeplastert und jene mit einem Belag von grossen Steinen gedeckt. Auch nach der

Der Spiegel hob sich immer mehr. Um 11¹/₂ Uhr Vormittags gab Ingenieur Parker die Hoffnung auf, ein Ueberfließen des Damms zu verhindern. Ungefähr um 1 Uhr stand das Wasser etwa 10 cm über der Dammkrone. Zwei Stunden lang hielt die rückseitige Böschung dem überfließenden Wasser gegenüber Stand. Um 3 Uhr begann der Dammbruch in der Mitte, wo ein 3 m weites Stück ausbrach. Nun gieng die Zerstörung rasch vor sich, indem das überfließende Wasser sich tief und tiefer in das weiche Dammmaterial einfrass. Bald war der Damm in der Mitte bis auf den das Fundament bildenden Felsen weggespült und bevor noch der See sich entleert hatte, hatte die Bresche in der Höhe der Dammkrone eine Breite von etwa 130 m erreicht. Durch diese weite Oeffnung wälzte sich die Fluth in Form eines Katarakts und schon nach ³/₄ Stunden, (vor 4 Uhr) war der See entleert.

Der Damm war also nicht unterspült, wie es anfänglich hiess; er war in genügenden Dimensionen und solide ausgeführt. Die directe Schuld an dessen Zerstörung fällt auf den zu geringen Querschnitt des Ueberlaufes, der das Wasser zu dem in allen Fällen gefährlichen und unzulässigen Ueberfließen des Damms brachte. Ob die Abflussanlagen in ihrer ursprünglichen Form genügt hätten oder nicht, ob die Verschlechterung derselben unter den gegenwärtigen Besitzern durch die seither vorgenommenen Reparaturen allein die Schuld an der Katastrophe tragen, wissen wir noch nicht. Darauf hinzuweisen scheint allerdings die durch die Zeitungen gehende Notiz, dass die Fischereigesellschaft durch die Jury verantwortlich erklärt worden sei. Nach der Anschauung des „Scientific American“ wäre es mehr der zu kleine Sicherheitscoefficient überhaupt (factor of ignorance!), den man bei Bechnung der Dimensionen des Abflusscanals angesichts der Unsicherheit der grössten möglichen Niederschlags- und Zuflussmengen in Anwendung gebracht hat, welchem das Unglück zuzuschreiben wäre.

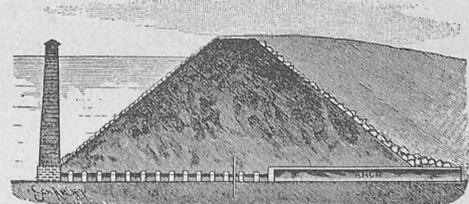
Fig. 7. Damm-Querschnitt.

Der Damm wurde vom bauleitenden Ingenieur Moorhead unter Oberaufsicht von N. E. Morris, dem ersten Assistent-Ingenieur des Pennsylvania Staatscanals, gebaut. Beide Ingenieure sind seither gestorben. Der 22 m hohe und 284 m lange Damm ist aus Erde errichtet. Er wurde auf dichten Schieferfels aufgesetzt, und aus thonigem Material in gut gestampften Schichten aufgeführt. Die ursprüngliche Ausführung war jedenfalls tadellos, denn die einzelnen Lagen besaßen eine solche Festigkeit, dass die beim Bruch aus-

früher von einem hölzernen nur zu Schiff erreichbaren Thurmausbedient worden (Fig. 7). Die Grundablässe hatten aber nicht in erster Linie den Zweck gehabt, den seitlichen Abzugscanal bei zu grossem Wasserzufluss zu unterstützen, sondern sie bildeten einen Theil der Vorrichtungen zum Speisen des Canals. Ihr Wasser floss den South-Fork und Little-Conemaugh hinunter und dann in den Staatscanal. Als daher die Fi-
