Bericht über die Mönchensteiner Brücken-Katastrophe.

Dem Vorsteher des schweiz. Post- und Eisenbahndepartements erstattet von den technischen Experten
Prof. Ritter und Tetmajer.

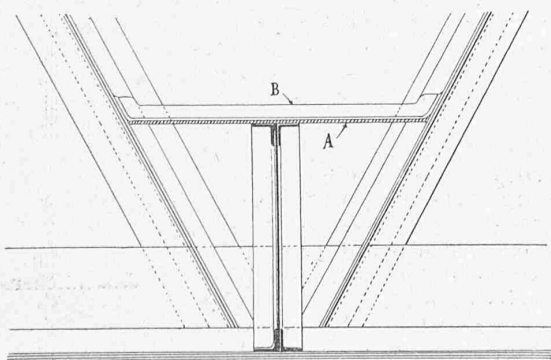
Fig. 45. *Bridel'sches* Verstärkungsblech.

Eine, wie die Erfahrung lehrte, recht wirksame Verstärkung erfuhren die Knotenpunkte an den Untergurten durch die auf Anordnung des Herrn Oberingenieur *Bridel* auf die Querträger genieteten, trapezförmigen Anschlussbleche *A*, deren Saumwinkel *B* beiderseits abgebogen und an die anstossenden Streben genietet wurden. (Fig. 45.)

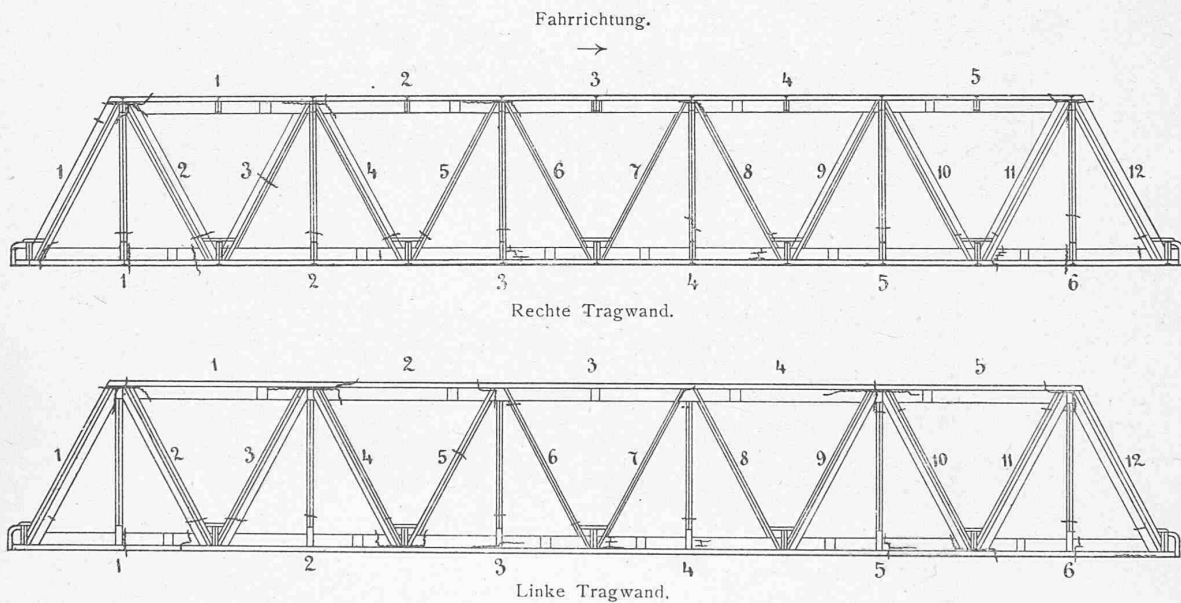
Fig. 62 und 63. Uebersicht der eingetretenen Risse.

Die Construktion zeigte nach dem Unfälle eine ausgesprochene Drehung nach rechts (flussaufwärts), was darauf schliessen lässt, dass die rechtsseitige Tragwand zuerst nachgegeben habe. Doch hat ohne Zweifel auch die vordere, nach rechts abstürzende Locomotive zu dieser Drehung wesentlich beigetragen. Die Tragwände zeigten in der Nähe der Widerlager die meisten Brüche. Im mittleren Theile hingen Gurtungen und Streben noch meistens zusammen und es waren hier hauptsächlich Verbiegungen und kleinere Risse der Streben zu bemerken. (Siehe Fig. 62 und 63.)*

Die dargestellten Spannungen sind noch nicht die grössten, die überhaupt auftreten; bei vollständiger Belastung der Brücke sind sowohl die Haupt- als die Nebenspannungen zunächst den Widerlagern noch um 15—20% grösser. Es ist hiernach nicht zu zweifeln, dass zum mindesten in der ersten und zweiten Strebe, vermuthlich auch mehrfach in den Gurtungen, die Elasticitätsgrenze des Materials wiederholt überschritten worden ist und demgemäss bleibende Verbiegungen entstanden sind. Mit diesen hohen Spannungen stehen auch die zahlreichen Brüche und Risse im Zusammenhang, welche sich beim Einsturze der Brücke in der Nähe der Widerlager dicht an den Knotenpunkten einstellten. (Vgl. Fig. 62 und 63, S. 9.)

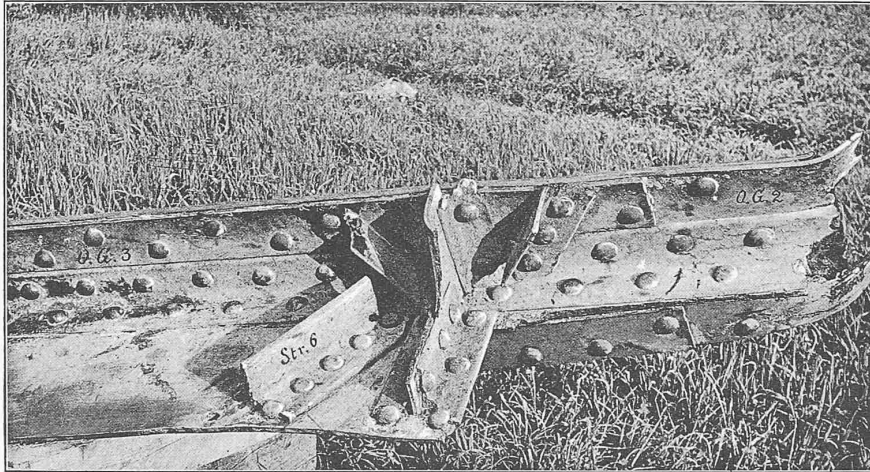
Fig. 64. Obere Gurtung 2-3 der rechten Tragwand.

unregelmässigen Flussbette herrührt, theils auch während der Hebung entstanden sein mag. Mehrere charakteristische Brucherscheinungen der Gurtungen und Streben sind durch die Figuren 64 bis 69 dargestellt.

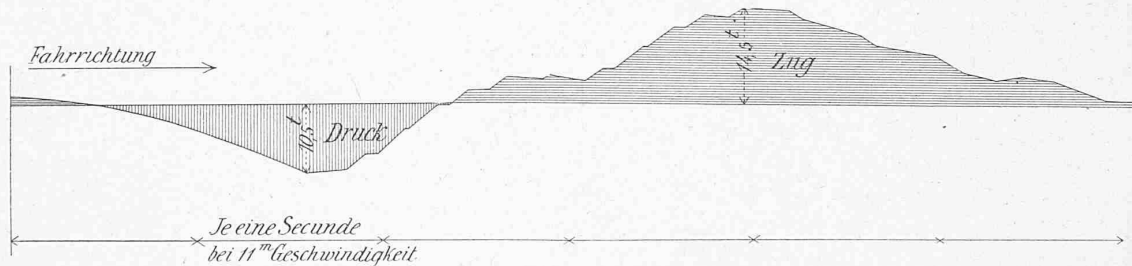
Fig. 70. Beanspruchung der 6. Strebe.

Hiezu kommt, dass der Stab 6 in raschem Wechsel bald auf Zug, bald auf Druck in Anspruch genommen wird. Figur 70 stellt dar, wie sich die Stabkraft ändert, während ein Zug wie der verunglückte über die Brücke fährt. In der Zeit von ungefähr einer Secunde steigt die Druckkraft der Strebe von 0 bis auf 10,5 t, geht dann ebenso schnell auf Null zurück und springt in der dritten Secunde in eine Zugkraft von 14,5 t über. Der Einfluss dieses fast plötzlichen Wechsels lässt sich theoretisch nicht mit Sicherheit angeben; doch leuchtet ohne weiteres ein, dass die Gefahr eines Bruches zunimmt, wenn die Belastung sich plötzlich ändert, weil dadurch Stösse entstehen, welche die Beanspruchung thatsächlich über die Grenzen hinaus steigern, die sie bei ruhender Belastung erreichen würde.

Bedenkt man schliesslich noch, dass zwei rasch über die Brücke fahrende Locomotiven die ganze Construction in lebhafteste Erschütterungen und Schwankungen versetzen, so kann man sich der Ueberzeugung kaum mehr verschliessen, dass die 6. und 8. Strebe der Mönchensteiner Brücke in höchst bedenklicher Weise überansprucht waren und schon längst an der Grenze ihrer Leistungsfähigkeit standen.

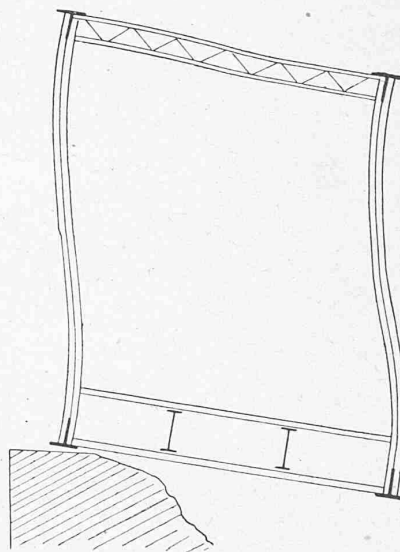
Fig. 71.

Wird einem Fachwerke, das unter normalen Verhältnissen auf vier Punkten aufruht, das eine Auflager entzogen, so verschwindet nicht nur der an diesem Punkte vorhandene, sondern auch der am diametral entgegengesetzten Punkte

wirkende Auflagerdruck. Das Fachwerk ruht nur noch an zwei Punkten auf. Man kann sich vorstellen, dass zu den ursprünglichen Auflagerdrücken an jedem Ende der Brücke ein um deren Längsaxe drehendes Kräftepaar hinzutritt, das den einen Druck aufhebt und den andern verdoppelt. Unter der Wirkung dieser Kräftepaare erleidet das Fachwerk eine Verdrehung, und die Querträger, die oberen Quergitter, namentlich aber die Streben verbiegen sich S-förmig. (Vgl. die Querschnittsfigur 71.) Verfolgt man diesen Vorgang rechnerisch, so findet man, dass hierbei im Eisen bedeutende Spannungen auftreten, namentlich in der Nähe der Widerlager. Am meisten haben je die zweite und dritte Strebe vom Auflager aus gerechnet zu leiden; in ihnen steigt die Spannung pro cm^2 bis auf $5 t$ und darüber. Die Quergitter haben im Maximum $2 t$, die Querträger etwa $0,4 t$ auszuhalten. Mit diesen Rechnungsergebnissen stehen die gemachten Beobachtungen, namentlich die Risse an den unteren Enden einiger Streben (vgl. S. 5), im Einklang. Die Senkung des frei schwebenden Auflagerpunktes berechnet sich unter der Voraussetzung, dass die Formänderungen den Spannungen proportional seien, gleich $12 \frac{1}{2} cm$. Da jedoch die Elasticitäts- und selbst die Festigkeitsgrenze des Eisens stellenweise überschritten worden ist, so kann es nicht Wunder nehmen, dass die Senkung 40 oder gar $75 cm$ betragen hat.

Augenschein die unter derartigen Umständen entstandenen Schäden aufzufinden. Auch eine Belastungsprobe gibt darüber keinen sicheren Aufschluss. Auf alle Fälle aber kann behauptet werden, dass die Eisenconstruction im September 1881 bedenkliche Schädigungen erlitten und einen Theil ihrer Tragfähigkeit eingebüsst hat.
