Bericht über die Mönchensteiner Brücken-Katastrophe: dem Vorsteher des schweiz. Post- und Eisenbahndepartements erstattet

Bericht über die Mönchensteiner Brücken-Katastrophe.

Dem Vorsteher des schweiz. Post- und Eisenbahndepartements erstattet von den technischen Experten
Prof. Ritter und Tetmajer.

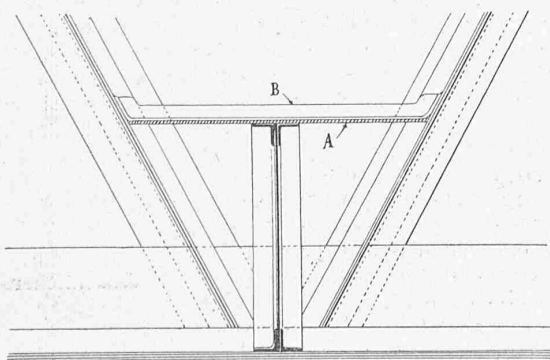
Fig. 45. *Bridel'sches* Verstärkungsblech.

Eine, wie die Erfahrung lehrte, recht wirksame Verstärkung erfuhren die Knotenpunkte an den Untergurten durch die auf Anordnung des Herrn Oberingenieur *Bridel* auf die Querträger genieteten, trapezförmigen Anschlussbleche *A*, deren Saumwinkel *B* beiderseits abgebogen und an die anstossenden Streben genietet wurden. (Fig. 45.)

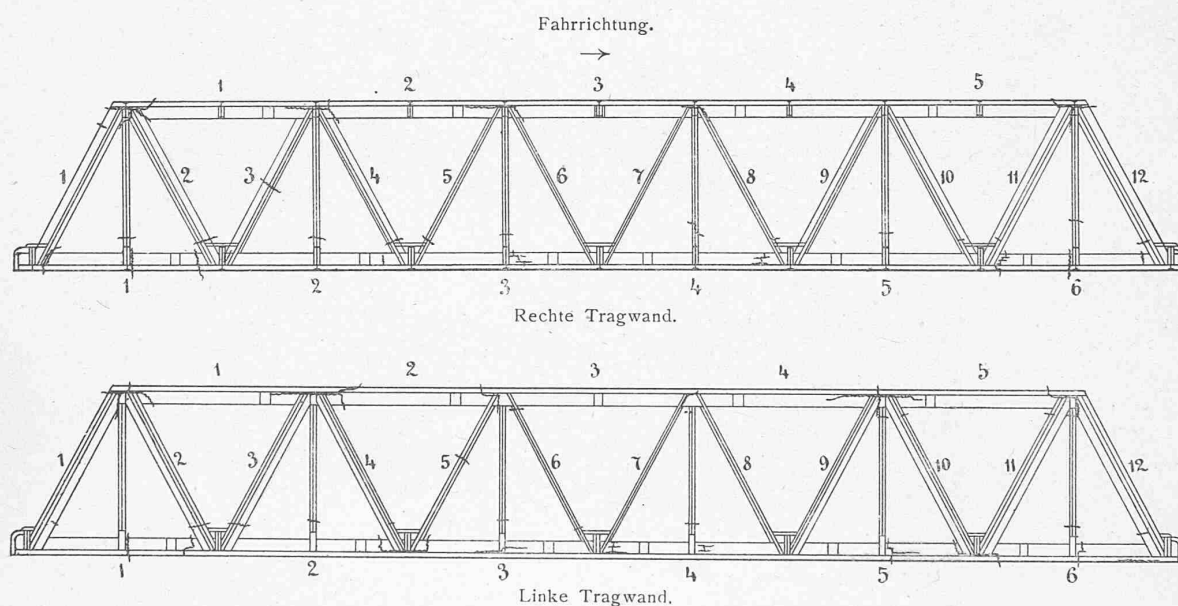
Fig. 62 und 63. Uebersicht der eingetretenen Risse.

Die Construktion zeigte nach dem Unfalle eine ausgesprochene Drehung nach rechts (flussaufwärts), was darauf schliessen lässt, dass die rechtsseitige Tragwand zuerst nachgegeben habe. Doch hat ohne Zweifel auch die vordere, nach rechts abstürzende Locomotive zu dieser Drehung wesentlich beigetragen. Die Tragwände zeigten in der Nähe der Widerlager die meisten Brüche. Im mittleren Theile hingen Gurtungen und Streben noch meistens zusammen und es waren hier hauptsächlich Verbiegungen und kleinere Risse der Streben zu bemerken. (Siehe Fig. 62 und 63.)*

Die dargestellten Spannungen sind noch nicht die grössten, die überhaupt auftreten; bei vollständiger Belastung der Brücke sind sowohl die Haupt- als die Nebenspannungen zunächst den Widerlagern noch um 15–20% grösser. Es ist hiernach nicht zu zweifeln, dass zum mindesten in der ersten und zweiten Strebe, vermuthlich auch mehrfach in den Gurtungen, die Elasticitätsgrenze des Materials wiederholt überschritten worden ist und demgemäss bleibende Verbiegungen entstanden sind. Mit diesen hohen Spannungen stehen auch die zahlreichen Brüche und Risse im Zusammenhang, welche sich beim Einsturze der Brücke in der Nähe der Widerlager dicht an den Knotenpunkten einstellten. (Vgl. Fig. 62 und 63, S. 9.)

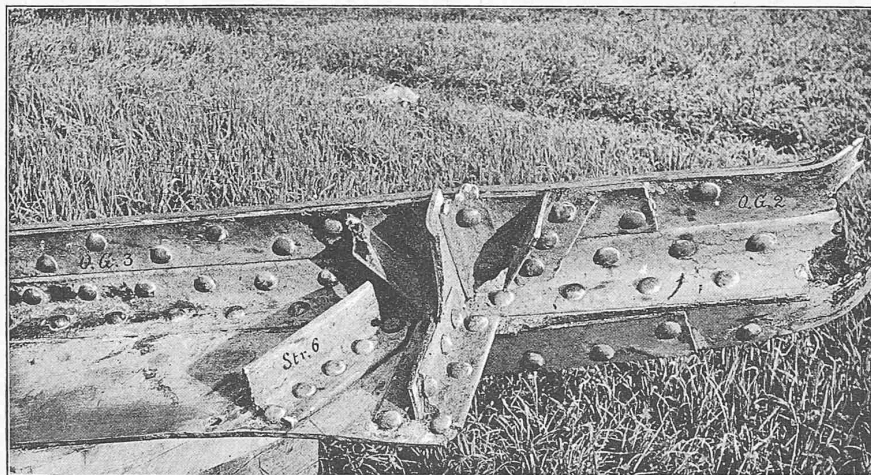
Fig. 64. Obere Gurtung 2-3 der rechten Tragwand.

unregelmässigen Flussbette herrührt, theils auch während der Hebung entstanden sein mag. Mehrere charakteristische Brucherscheinungen der Gurtungen und Streben sind durch die Figuren 64 bis 69 dargestellt.

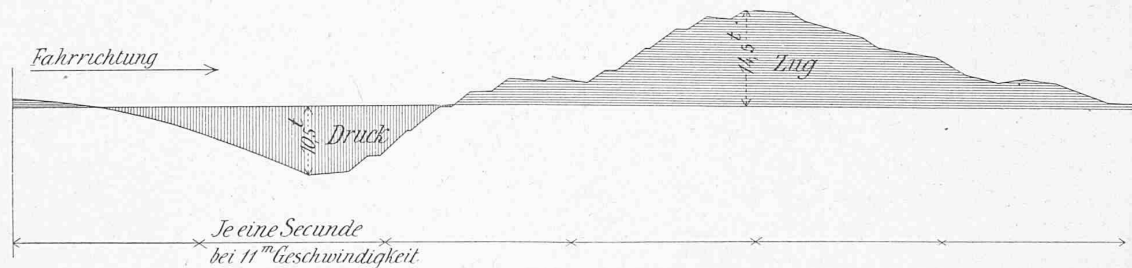
Fig. 70. Beanspruchung der 6. Strebe.

Hiezu kommt, dass der Stab 6 in raschem Wechsel bald auf Zug, bald auf Druck in Anspruch genommen wird. Figur 70 stellt dar, wie sich die Stabkraft ändert, während ein Zug wie der verunglückte über die Brücke fährt. In der Zeit von ungefähr einer Secunde steigt die Druckkraft der Strebe von 0 bis auf 10,5 t, geht dann ebenso schnell auf Null zurück und springt in der dritten Secunde in eine Zugkraft von 14,5 t über. Der Einfluss dieses fast plötzlichen Wechsels lässt sich theoretisch nicht mit Sicherheit angeben; doch leuchtet ohne weiteres ein, dass die Gefahr eines Bruches zunimmt, wenn die Belastung sich plötzlich ändert, weil dadurch Stösse entstehen, welche die Beanspruchung thatsächlich über die Grenzen hinaus steigern, die sie bei ruhender Belastung erreichen würde.

Bedenkt man schliesslich noch, dass zwei rasch über die Brücke fahrende Locomotiven die ganze Construction in lebhafteste Erschütterungen und Schwankungen versetzen, so kann man sich der Ueberzeugung kaum mehr verschliessen, dass die 6. und 8. Strebe der Mönchensteiner Brücke in höchst bedenklicher Weise überansprucht waren und schon längst an der Grenze ihrer Leistungsfähigkeit standen.
