### Ueber die Ursachen des Einsturzes der Morawa-Brücke bei Ljubitschewo.

Vortrag, gehalten im Zürcher Ingenieur- und Architekten-Verein von Prof. L. Tetmajer.

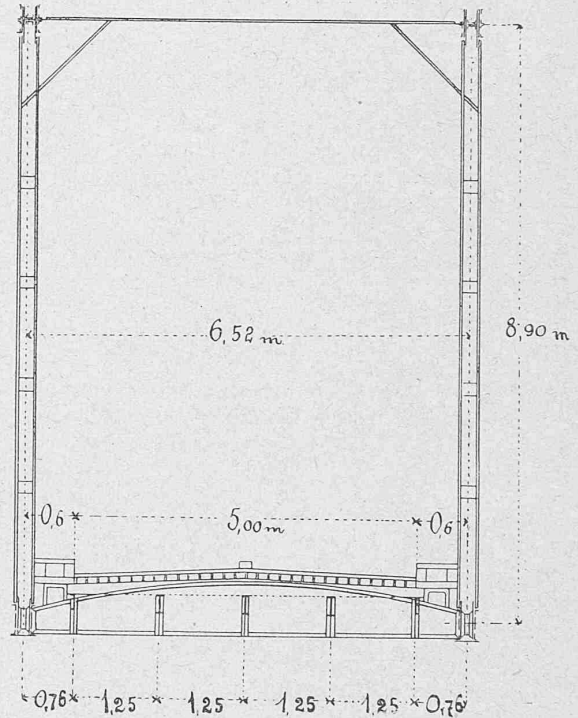
Fig. 4. Querschnitt 1 : 100.

Zur Zeit der Untersuchung des Trümmerwerks (24. bis 26. November) war der Belastungsschotter von der Fahrbahn entfernt. Der vollkommen intakt gebliebene Brückenbelag bildete der Hauptsache nach eine windschiefe, flussabwärts und gegen das vierte Brückenfach vom Flusspfeiler gerechnet, fallende Fläche. Unter diesem Brückenfache waren die horizontalen Gerüstbalken total zersplittert, während das umliegende und gegenüberliegende Holzwerk des Gerüsts wesentlich besser erhalten, stellenweise bloss unbedeutend beschädigt erschien. Die mittleren Fache beider Haupttragwände haben sich angenähert vertikal abwärts bewegt. Der Obergurt der flussabwärts gelegenen Trägerwand ist vom fünften bis zum elften, also vorletzten Fache am Widerlager, fast geradlinig geblieben und zeigt bloss Spuren von Verbiegungen und Torsion der Gurtfragmente. Der Obergurt des vierten Faches erscheint in der Mitte in der Richtung des kleinsten Trägheitshalbmessers flussaufwärts regelrecht geknickt, vergl. Fig. 2 auf Seite 56 letzter Nummer. Die beiden Gurtfragmente haben sich bis auf 15,8 cm genähert und die Versteifungswinkel bis auf 37 Cent.-Grade verdreht. Im dritten Fache ist der Obergurt ziemlich gerade und bloss schwach verdreht; in der Mitte des zweiten Faches mässig ausgebaucht, doch relativ stark verdreht. Im ersten Fache erscheint der Obergurt S-förmig verwunden; die Gurtfragmente nähern sich an den Inflexionsstellen bis auf 19,8 cm; die Drehung der Versteifungswinkel erreicht 18°. Ähnlich, doch in erhöhtem Masse, ist die Deformation des Obergurts im zwölften, durch den Endständer am Widerlager begrenzten Brückenfache beschaffen. Während das freischwebende Ende dieses Ständers flussaufwärts ausgewichen ist, sein Körper sich S-förmig in einer Spirale verbog, wobei in regelmässiger Aufeinanderfolge die Bänder des Versteifungsnetzwerks geknickt, bezw. an der Nietstelle gerissen sind, erscheint der gegenüberliegende Endständer am Flusspfeiler nur unbedeutend verdreht, dagegen in

der Ebene der Trägerwand verbogen, so dass die anschließende Zugstrebe verkürzt wurde und sich verbog. In den beiden folgenden Fachen sind die Diagonalen zufolge ähnlicher Formveränderung dieser Fache schlaff und verbogen. Im fünften und sechsten Fache waren die Hauptstreben gespannt, die Gegenstreben mehr oder weniger schlaff. Die Gegenstreben

im siebenten und achten Fache sind gerissen, während die Hauptstreben schlaff hängen, in den folgenden Fachen überdies verwunden erscheinen. Offenbar wechselt mit dem vierten Fache (Knickstelle im Obergurt) der Sinn der Form-
