Ueber die Ursachen der Explosion auf dem Dampfboot "Montblanc"

Zeitschrift: **Schweizerische Bauzeitung**

Ueber die Ursachen der Explosion auf dem Dampfboot „Montblanc“

Kessel des Dampfbootes „Montblanc“.

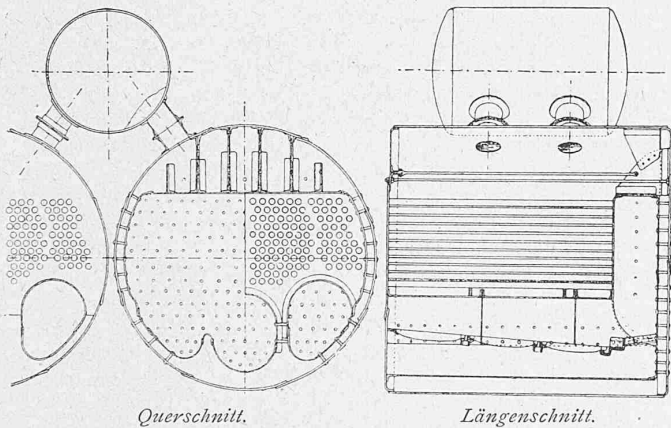
In betreff des Dampfsammlers ergab sich, dass der hintere Boden ringsum in der Ecke der Umbordung abgerissen war, dabei das umgebordete Stück in fester Nietverbindung mit der Schale des cylindrischen Teils lassend. In der Bruchlinie selbst lag eine etwa 650 mm lange, also auf $\frac{1}{6}$ bis $\frac{1}{7}$ des Umfangs sich erstreckende schadhafte Stelle, die übrigen Teile des Risses lagen in vollkommen gesundem Bleche.

Die allgemeine Abrostung erstreckte sich auf die ganze Länge von genannten 650 mm, war ungefähr in der Mitte, also im untersten Teil der Umbordung am stärksten, nämlich 2—3 mm tief, verlief ziemlich gleichmässig nach rechts und links und zeigte sich übrigens nicht nur an der Umbordung, sondern auch an der Schale des Domes überall da, wo Kondensierwasser stagnieren konnte, bald als einzelne, etwa 1 mm tiefe Rostflecken, bald ebenso tiefe, zusammenhängende Rostschiefern.

Die alten Einbrüche fanden sich, wie z. B. bei den Flanschenbrüchen zu scharf umbordeter Feuerrohrtafeln, nur in der Ecke der Umbordung, nicht überall von gleicher Tiefe und auch nicht zusammenhängend, sondern stellenweise unterbrochen, dabei 2—3 mm, dann aber auch 3—4 und an einigen Stellen 4—5 mm tief.

In der Nähe der tiefsten Einbrüche, die auf linker Hälfte der defekten Stelle — gegen den Kessel zu gesehen — lagen, fand sich sowohl am Deckel als an dem zurückgebliebenen Stück je eine etwa 15 cm lange Stemmstelle, welche darauf schliessen liess, dass hier der Riss zuerst durchgegangen und dass daselbst verstemmt worden war.

Infolge abnormalen innern Druckes riss der Boden an der inwendig durch die Einbrüche geschwächten und schon seit zwei Tagen auf 15 cm Länge durchbrochenen Stelle über dieselbe weg, nämlich auf etwa 650 mm Länge ganz durch und es bildete sich hier eine so grosse Öffnung, dass eine erhebliche Druckentlastung eintreten konnte.
