# Ueber die Ursachen der Explosion auf dem Dampfboot "Montblanc"

Zeitschrift: **Schweizerische Bauzeitung**

Band (Jahr): **21/22 (1893)**

## Ueber die Ursachen der Explosion auf dem Dampfboot „Montblanc“

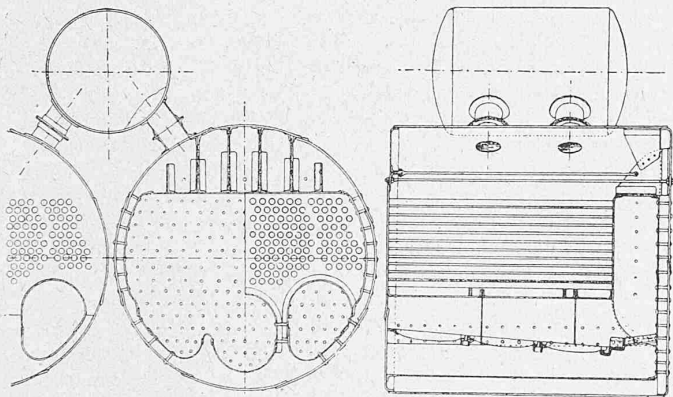
Kessel des Dampfbootes „Montblanc“.

Dagegen war zu konstatieren, dass die Scheitel der Feuerröhren auf 2—300 mm Breite ausgeglüht waren, die bekannte rotbraune Farbe zeigten und der Glanzruss komplett weggebrannt war.

Im übrigen waren die teilweise schon seit langer Zeit bekannten, teils erst in den letzten Jahren entstandenen und alle wiederholt in den Rapporten signalisierten Fehler vorhanden, nämlich zahlreiche Nietloch- und Kantenrisse an den hintern Robr- und Feuerwänden, verschiedene Flanschenrisse und Anfänge zu solchen an den Feuerröhren, eine Anzahl teils ganz, teils halbgebrochener, teils sonst stark angerosteter Stehbolzen sowohl zwischen den Feuerbüchswänden und den hintern Böden und der Schale, als zwischen den äussern Feuerröhren und letzterer, starke Abrostungen an Rohr- und übrigen Feuerbüchswänden infolge andauernder Undichtheit der Röhren und anliegenden Nietnähten; ebenfalls starke Verrostungen vorn unten am Kessel u. a. m.

In betreff des Dampfsammlers ergab sich, dass der hintere Boden ringsum in der Ecke der Umbordung abgerissen war, dabei das umgebordete Stück in fester Nietverbindung mit der Schale des cylindrischen Teils lassend. In der Bruchlinie selbst lag eine etwa 650 mm lange, also auf  $\frac{1}{6}$  bis  $\frac{1}{7}$  des Umfangs sich erstreckende schadhafte Stelle, die übrigen Teile des Risses lagen in vollkommen gesundem Bleche.

Die allgemeine Abrostung erstreckte sich auf die ganze Länge von genannten 650 mm, war ungefähr in der Mitte, also im untersten Teil der Umbordung am stärksten, nämlich 2—3 mm tief, verlief ziemlich gleichmässig nach rechts und links und zeigte sich übrigens nicht nur an der Umbordung, sondern auch an der Schale des Domes überall da, wo Kondensierwasser stagnieren konnte, bald als einzelne, etwa 1 mm tiefe Rostflecken, bald ebenso tiefe, zusammenhängende Rostschiefern.

Die alten Einbrüche fanden sich, wie z. B. bei den Flanschenbrüchen zu scharf umbordeter Feuerrohrtafeln, nur in der Ecke der Umbordung, nicht überall von gleicher Tiefe und auch nicht zusammenhängend, sondern stellenweise unterbrochen, dabei 2—3 mm, dann aber auch 3—4 und an einigen Stellen 4—5 mm tief.

In der Nähe der tiefsten Einbrüche, die auf linker Hälfte der defekten Stelle — gegen den Kessel zu gesehen — lagen, fand sich sowohl am Deckel als an dem zurückgebliebenen Stück je eine etwa 15 cm lange Stemmstelle, welche darauf schliessen liess, dass hier der Riss zuerst durchgegangen und dass daselbst verstemmt worden war.

Im weitern ist zu erwähnen, dass der cylindrische Mantel des Domes ganz bedeutend deformiert und zwar in eine ovale Form mit grösstem Durchmesser nach vertikaler Richtung gedrückt war. Diese Deformation machte sich am stärksten in der Nähe des abgebrochenen Bodens geltend und ist hier der vertikale Durchmesser 1385, der horizontale 1315 gegenüber dem frühern von 1350 mm. Der Mantel hat sich also seitlich um 35 mm eingezogen und ist um so viel nach oben auseinander gegangen, Differenz 70 mm; in der Mitte belief sich die Differenz der beiden Durchmesser noch auf 30 und am vordern Boden noch auf 8 mm.

In ähnlichem Sinne wie der hintere Teil des Cylinders war auch der Deckel selbst verbogen und namentlich seitlich stark zusammengezogen.

Allerdings müssen wir noch bei der Thatsache stehen bleiben, dass der „Montblanc“-Kessel nicht an den längst bekannten schlechten Stellen, sondern an scheinbar gut erhaltener Stelle gerissen ist, und zugeben, dass ohne diese *Einbrüche*, wie wir sie oben beschrieben haben, ein Durchreißen damals auch bei etwas erhöhtem Druck wohl noch nicht erfolgt wäre; der Dom hätte sonst voraussichtlich die eigentlichen Kessel noch ausgehalten.

Infolge abnormalen innern Druckes riss der Boden an der inwendig durch die Einbrüche geschwächten und schon seit zwei Tagen auf 15 cm Länge durchbrochenen Stelle über dieselbe weg, nämlich auf etwa 650 mm Länge ganz durch und es bildete sich hier eine so grosse Öffnung, dass eine erhebliche Druckentlastung eintreten konnte.

Die Kesselbesitzer und Kesselwärter werden neuerdings daran erinnert, dass nur die äusserste Sorgfalt im Betrieb die Sicherheit desselben gewährleisten kann, dass kein Schaden unbeachtet gelassen werden soll, dass man sich mit der bloss einmal im Jahr stattfindenden gewöhnlichen Vereinsrevision nicht begnügen darf, sondern in der Zwischenzeit fleissig solche selbst vornehmen, bezw. vornehmen lassen muss, wie es übrigens auch Art. 20 unserer Regeln über Dampfkesselbetrieb vorschreibt, dass im weitem eine Ueberanstrengung des Kessels, gar wenn er nicht untadelhaft, ein sehr gefährliches, stets von bösen Folgen begleitetes, leichtfertiges Manöver ist und auch die innere Abnutzung von Kesseln, die ein gewisses Alter überschritten und eine gewisse Summe von Arbeit geleistet haben, nicht ausser Acht gelassen und von solchen Objekten eher weniger, nie aber mehr verlangt werden darf, als ihre ursprüngliche Bestimmung aufweist.

Es ist dies umsomehr angezeigt, als seither solche Böden gefunden wurden, die äusserlich vollständig gesund und bei Sonnenlicht betrachtet, nicht im geringsten fehlerhaft erschienen, aber doch beim Aufklappen der Umbordung in der Ecke derselben alte Risse und Einbrüche zeigten.
