# Expertenbericht betreffend den Gebäudeeinsturz in der Aeschenvorstadt Basel am 28. August 1901

### Expertenbericht betreffend den Gebäudeeinsturz in der Aeschenvorstadt Basel am 28. August 1901.

#### II. (Schluss.)

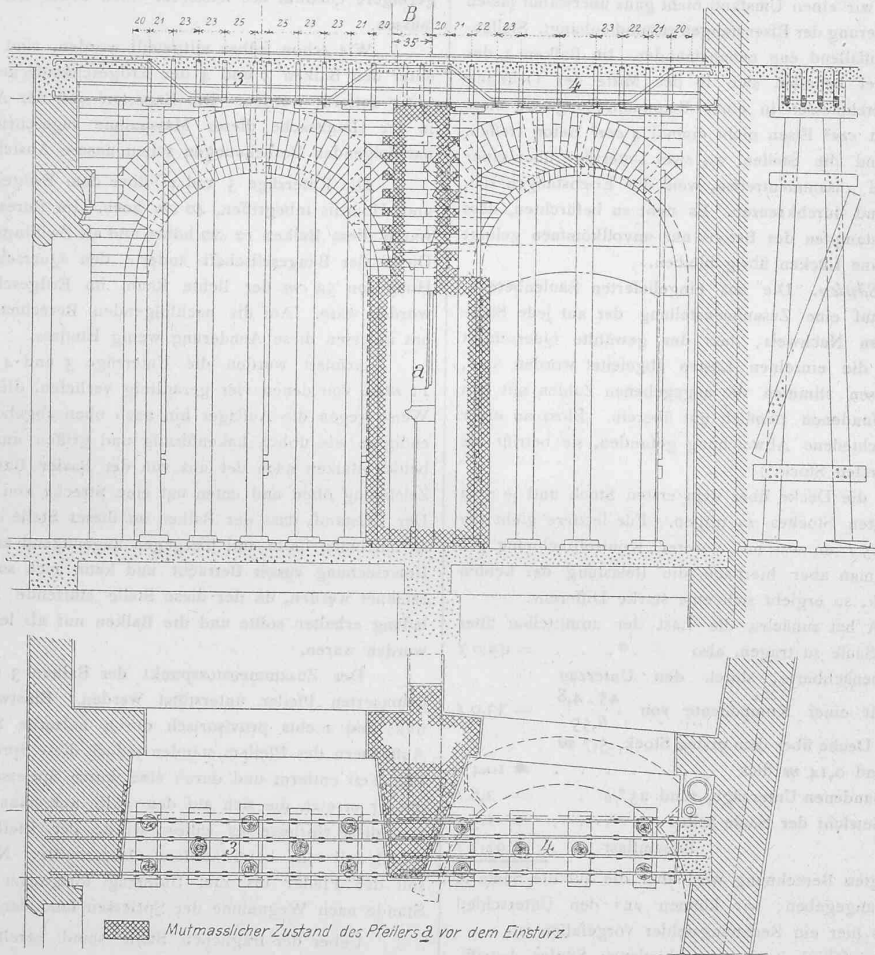
weshalb man sich darauf beschränkte, nur einen Teil des Pfeilers in Backstein mit üblicher Verzahnung bis unter den Unterzug aufzuführen. In Abb. 2, die nach einer auf Veranlassung des Untersuchungsrichters durch Zeugen angefertigten, charakteristischen Skizze hergestellt wurde, ist dieser Bauvorgang klar dargestellt. Um den Bogen anzusetzen zu können, mussten die entsprechenden Spriessen entfernt werden. Nur auf dem nicht zur Aufmauerung gelangenden Teil des Pfeilers wurde noch eine kleine hölzerne Stütze angebracht, die aber in schiefer Richtung stehend und ihrer geringen Stärke wegen zum Tragen wenig befähigt war. Wie zugestanden ist, wurde von den diese Arbeiten ausführenden Organen übersehen, dass der Unterzug nicht als einheitlicher Balken konstruiert war, sowie dass sich

Es betrifft dies die Art, wie die Arbeiten am Unterzug über dem Erdgeschoss in der Vorhalle zum Haupteingang des Hotels ausgeführt wurden. Wie aus den Plänen (Abb. 1 S. 215 und Abb. 2 S. 227) ersichtlich, ruht der in Hennebique-Bauweise ausgeführte Unterzug 3 und 4 in der südlichen Brandmauer und ausserdem auf zwei nicht in armiertem Beton, sondern in Mauerwerk aufgeführten Pfeilern, die dekorative Mauerbogen aufzunehmen bestimmt waren.

Dieser Unterzug war nun im Gegensatz zu anderen nicht als einheitlicher Träger von der Brandmauer bis zum grösseren Pfeiler (um den sich die Treppe zu den im ersten Stocke gelegenen Restaurationssälen windet) gebaut, sondern er sollte sich auf den zwischen den zwei Haupteingangsthüren befindlichen kleinern Pfeiler a stützen. Aus diesem Grunde waren die Einsenelagen über dem Pfeiler a gestossen, so dass mit Bezug auf seine eigentliche Tragfähigkeit der Unterzug aus zwei Teilen bestand. In richtiger Würdigung dieses Umstandes wurde der Unterzug rechts und links von dem *zunächst nicht auf Deckenhöhe aufgemauerten* Zwischenpfeiler abgestützt. Am Tage der Katastrophe war nun bereits Anordnung getroffen, den Pfeiler a weiter aufzumauern und die denselben mit dem andern Pfeiler und der Brandmauer verbindenden Mauerbogen zu erstellen. Diese Mauerbogen hätten konstruktiv in den Pfeiler hineingegriffen,

Abb. 2. Anordnung von Pfeiler, Unterzug und Bogen in der Vorhalle des Erdgeschosses. Masstab 1 : 60.

Nun bleibt noch der mit stark verringertem Querschnitt nach oben fortgesetzte Backsteinpfeiler übrig. Nach den von zwei Zeugen angefertigten Skizzen (Abb. 2) besass derselbe in seinem obern Teil eine Querschnittsfläche von etwa 1/10 m<sup>2</sup>, nach der Beschreibung des Herrn Linder vom 26. Oktober eine Fläche von etwa 1/8 m<sup>2</sup>. Bei regelmässigem Mauerwerk und festem Mörtel wäre dieser Pfeiler vielleicht imstande gewesen eine Last von 17 t zu tragen. Das Mauerwerk war jedoch für den späteren Anschluss mit Verzahnung ausgeführt und der Kalkmörtel vollkommen frisch und weich. Eine kleine Nebenursache genügte, um die Holzspriese zu zersplittern, den Mörtel herauszuquetschen und das schmale Mauerchen zum Wanken zu bringen.
