Der Durchbruch des Hafendammes von Genua am 27. November 1898

Der Durchbruch des Hafendammes von Genua am 27. November 1898.

Von Ingenieur E. Bavier.

Das „Giornale del Genio Civile“ in Rom hat vor kurzem einen sehr ausführlichen und lehrreichen Bericht über den am 27. Nov. 1898 durch eine Sturmflut erfolgten Durchbruch der Brustmauer des Hafendammes von Genua und über die dadurch bedingten Wiederherstellungsarbeiten veröffentlicht.¹⁾

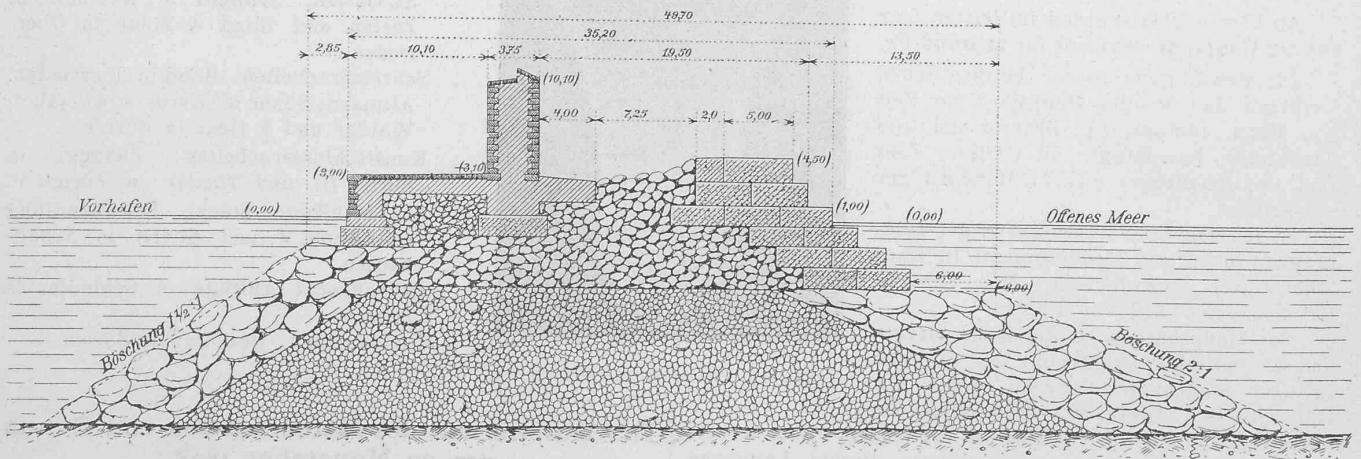
Abb. 3. Normalquerschnitt des in den Jahren 1877 bis 1888 erbauten Molo Galliera. — Masstab 1:500.

Der Molo Galliera wurde in den Jahren 1877 bis 1888 erbaut und besteht, wie aus dem mittleren Profil desselben (Abb. 3) hervorgeht, aus drei Hauptteilen: einer innern Steinschüttung aus kleineren Steinen, der beidseitigen sanft geböschten Vorlage, der Verkleidung des Kerns, aus gewaltigen Steinblöcken und künstlichen Blöcken aus Beton und endlich aus der in Bruchsteinmauerwerk mit Pozzolanamörtel hergestellten Brustmauer, deren Oberkante bei der Erstellung des Dammes 10,10 m über dem mittleren

Ferner wurde diese Zerstörung offenbar auch durch den Umstand erleichtert, dass die schräg über die an der Bruchstelle beinahe unbeschädigte Vorlage anlaufenden Wogen ihre Stosskraft mit einem grossen Hebelarm auf einen im Verhältnis zu seiner Höhe ziemlich schmalen Mauerkörper ausüben konnten, dessen Fuss gar nicht verstärkt war (siehe Abb. 3).
