Die Rekonstruktion der Maximiliansbrücke in München

Zeitschrift: **Schweizerische Bauzeitung**

Die Rekonstruktion der Maximiliansbrücke in München.

Von Professor Mörsch in Zürich.

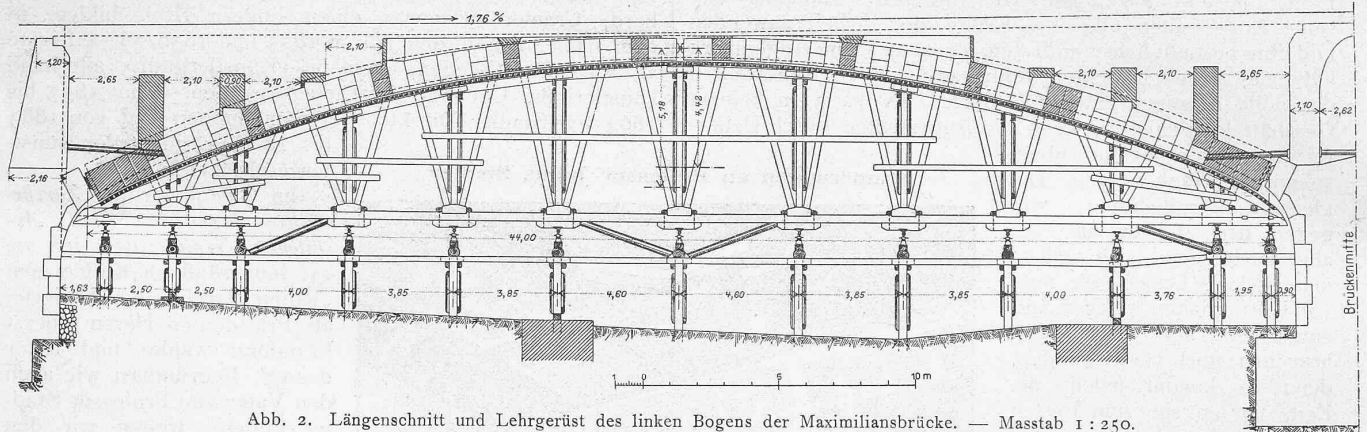
Abb. 2. Längenschnitt und Lehrgerüst des linken Bogens der Maximiliansbrücke. — Masstab 1 : 250.

In den Abbildungen 2 bis 5 sind die Gewölbe in der Lage eingezeichnet, welche sie nach dem Absturz ein-

nahmen, auch ist das Stadium des Aufbaues über den Gewölben zur Zeit des Unfalls ersichtlich.

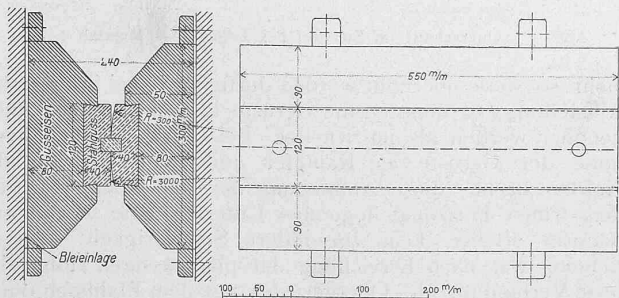
Abb. 1. Das Wälzelenk. — Masstab 1 : 10.

Als die Ursache des Unfalles ist die Konstruktion der Gelenke anzusehen, die als sogen. „Wälzgelenke“ ausgeführt, keinerlei Sicherung gegen Abgleiten des einen, stark gekrümmten Teils auf dem andern, flachen Teil aufwiesen. Diese Anordnung ist aus Abbildung 1 zu ersehen. Die Krümmung des konkaven Gelenkstücks war so flach, dass als einzige Sicherung gegen Abgleiten nur der Reibungswiderstand in Betracht kam. Wie aber Versuche von Prof. Föppl in München (veröffentlicht im Zentralblatt der Bauverwaltung 1901) ergaben, vermindert sich der Reibungskoeffizient bei Stahl mit zunehmendem Druck und sinkt beinahe auf Null herab bei Anwendung von Paraffin als Schmiermittel. Da die Gelenke mit einem ähnlichen Schmiermittel gegen Rost eingefettet waren, und die Richtung des Kämpferdrucks beim rechtsseitigen Bogen allerdings nur

wenig von der Normalen zur untern Gelenkfläche abwich, so ist nach dem übereinstimmenden Urteil der Sachverständigen die Ursache des Abgleitens festgestellt. Dieses erfolgte zunächst in der rechtsseitigen Öffnung und, infolge der Erschütterung, unmittelbar darauf auch in der linksseitigen. In der einen Öffnung war das Lehrgerüst bis auf die Pfahljoche schon entfernt, während es in der andern noch im abgelassenen Zustand vorhanden war und

Die Gelenke selbst konnten grösstenteils wieder benutzt werden; um aber die erforderliche Sicherheit gegen Abgleiten zu erhalten, wurden die zusammengehörigen Gelenkstücke von 0,55 m Länge mit je zwei 22 mm dicken Dollen verbunden, die hinreichend stark sind, um die grösste seitliche Komponente des Gewölbedrucks infolge ihrer Scherfestigkeit zu übertragen. Es ist dies ein sehr einfaches Mittel, um die Wälzgelenke, welche die theoretischen Forderungen am besten erfüllen, praktisch brauchbar zu machen.

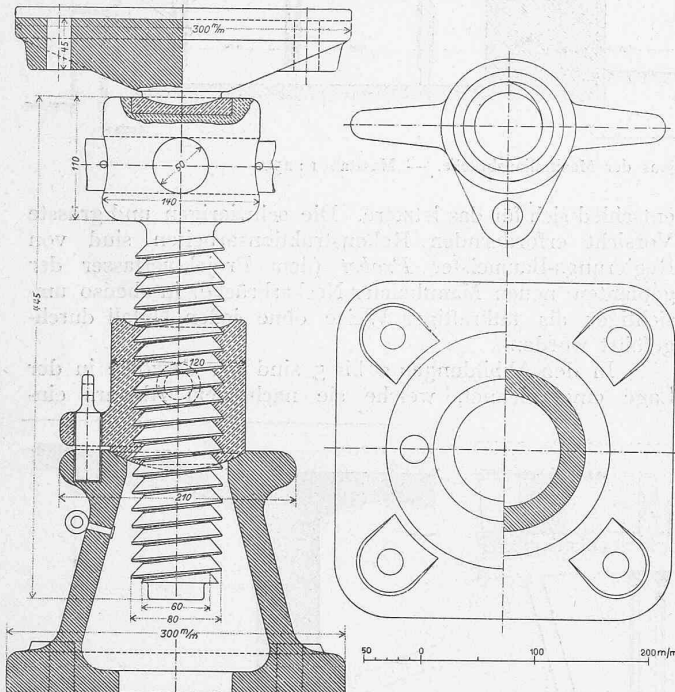
Abb. 6. Senkschraube für das Lehrgerüst. — Masstab 1 : 6.

regeln. Wie aus Abbildung 6 ersichtlich, besitzt die Schraubenspindel nicht nur an ihrem oberem Ende ein gelenkartiges Auflager, sondern auch die Mutter am untern Ende der Spindel kann sich infolge der kugelförmigen Lagerung im Untergestell gelenkartig drehen, sodass die Schrauben nur solche Drücke aufnehmen können, die genau in die Achse der Spindeln fallen. Jede seitliche Komponente findet keinen Widerstand an den Schrauben, und

jede Abweichung von der genau lotrechten Stellung bedingt horizontale Kräfte, die auf eine Verschiebung hinwirken. Jede noch so kleine Bewegung des Gerüsts vergrössert die horizontalen Komponenten, sodass der obere Teil des Lehrgerüsts sich in einem völlig *labilen* Gleichgewichtszustand befindet. Derartige Schrauben waren auch beim Bau der Corneliusbrücke, ohne Vorkehrungen zur Sicherung der Stabilität, verwendet worden und sind jedenfalls die Hauptursache des Einsturzes vom Lehrgerüst gewesen. Hiefür spricht auch der Umstand, dass dort das Nivellement keine besondere Scheitelsenkung erkennen liess, wie sie infolge des Zerdrückens der „Schwelle 5“ hätte vorhanden sein müssen. Ähnliche Beanspruchungen (81 kg/cm^2) wie bei dieser Schwelle sind bei vielen ältern Lehrgerüsten vorhanden gewesen, ohne dass sich Uebelstände ergeben hätten, dagegen sind solche Schrauben, bei denen die Stabilität vom Zufall abhängt, anderswo nie verwendet worden.

Um bei Verwendung dieser Schrauben die nötige Stabilität zu wahren, mussten die obere Lehrgerüstschwelle durch Streben und Keile gegen die Holme der Pfahljoche in der Längs- und Querrichtung abgesteift werden. Nachdem dies geschehen, konnten alle schadhafte Gewölbequader aus den Gewölben entfernt werden, wozu auch die Entfernung eines Teils des Aufbaues nötig wurde. Im Längenschnitt (Abb. 2 bis 5) sind die weggenommenen Teile durch Schraffierung kenntlich gemacht; man sieht, dass ausserdem in regelmässigen Abständen einzelne Quaderschichten des Gewölbes herausgenommen wurden, zu dem Zweck, eine grössere Anzahl Lamellen zu erhalten, die sich der Form des Lehrgerüsts beim Heben, sowie der endgiltigen und planmässigen Form leicht und ohne zu zerbrechen anpassen konnten.
