Wärmespannungen und Rissbildungen.

Von Carl Sulzer.

Es handelt sich um einen Cornwall-Kessel von nachstehenden Verhältnissen:

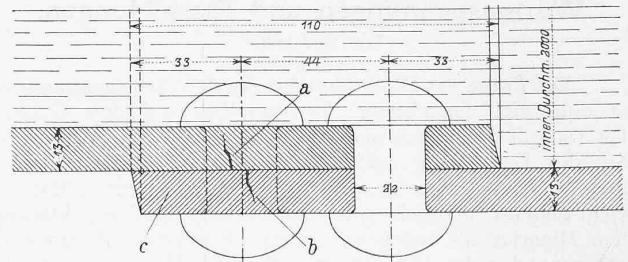
Abb. 3.

Abb. 3 stellt einen Schnitt durch die Rundnaht in ungefähr $\frac{1}{2}$ der natürlichen Grösse dar. Die Nietteilung im Umfange beträgt 85 mm; die beiden Nietreihen sind gleichmässig gegeneinander versetzt. Es sind im ganzen dreierlei typische Risse zu unterscheiden und zwar:

Querrisse a im innern Blechschuss, in der innern Nietreihe desselben, von der äussern Seite her beginnend.

Querrisse b im äussern Blechschuss, in der äussern Nietreihe desselben, von der innern Seite her beginnend.

Längsrisse c im äussern Blechschuss, von den Nietlöchern der äussern Nietreihe zum Rande laufend.

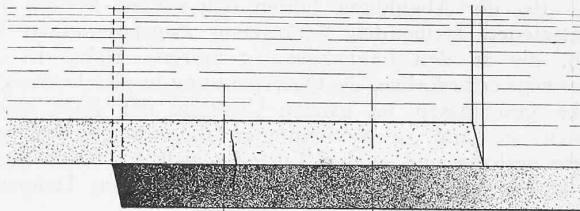
Abb. 6.

Versucht man sich zunächst ein Bild darüber zu machen, wie sich die Temperatur-Verteilung in der Naht gestaltet, so gelangt man etwa zum Bilde Abbildung 6, wobei die Stärke des Tones die Höhe der Temperatur versinnlicht. Die in das äussere

gangswiderstand in Betracht kommt. Demgemäss findet eine Wärmestauung statt, wie in der Abbildung 6 angedeutet. Andererseits ist die Temperatur des innern Bleches der Naht tiefer als diejenige des übrigen Bleches, weil dieses innere Blech von einer geringern Wärmemenge durchflossen wird und vom überliegenden äussern Blech gewissermassen geschützt ist.

Betrachten wir nun die Wirkung dieser Temperaturzustände etwas genauer, so liegt die Analogie mit dem doppelwandigen Zylinder, Abbildung 1, sehr nahe. Den beiden Zylindern jener Abbildung entsprechen hier die beiden ineinander geschobenen Blechzylinder, den festen Endver-

bindungen die beiden Nietreihen. Das äussere Blech der Naht findet sich in dem Bestreben, sich auszudehnen, gehemmt. In der Längsrichtung ist es durch die beiden Nietreihen festgehalten, in der Querrichtung (Bestreben nach Vergrösserung des Umfanges bzw. Durchmessers) ebenfalls durch die Nietung gehindert. Das Ausdehnungsbestreben des äussern Bleches äussert sich somit als Längsschub auf die Nieten, als Zugwirkung im innern Blech und als Druckbeanspruchung des äussern Bleches selbst. Am stärksten treten diese Kräfte offenbar an den einander zugewendeten Blechoberflächen auf. Für die Stärke des Schubes spricht die Tatsache, dass die Nietlöcher in der Längsrichtung des Kessels ganz merklich oval gedrückt sind.

In konstruktiver Hinsicht lässt sich die Frage aufwerfen, ob nicht die einfache Rundnaht der doppelten, rücksichtlich ihres Verhaltens im warmen Zustande vorzuziehen sei und diese Frage darf wohl — sofern den Festigkeitsanforderungen genügt wird — bejaht werden. Die Ueberdeckung der Naht wird kürzer, die Wärmestauung daher geringer; die durch zwei Nietreihen fest umfasste Mittelzone kommt in Wegfall, und dadurch sind verschiedene ungünstige Momente beseitigt. Endlich weisen die Vorgänge darauf hin, dass das Stemmen der innern, wasserberührten

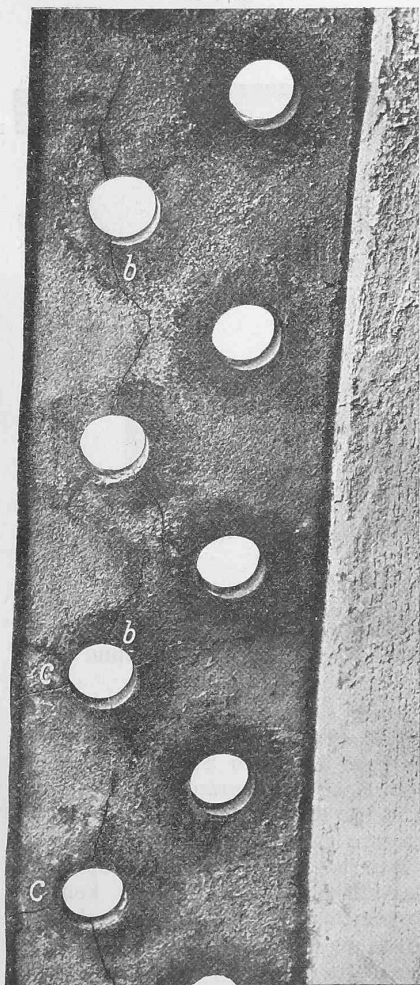
Abb. 5.

Die Abbildungen 4 und 5 sind typische Bilder dieser Risse und zwar zeigt Abb. 4 die Risse *a* des innern Blechschusses von aussen gesehen, Abb. 5 die Risse *b* des äussern Schusses von innen gesehen.¹⁾ Die Risse *a* und *b* gehen an keiner Stelle durch den ganzen Querschnitt hindurch; die Risse *c* dagegen sind durchlaufend.

¹⁾ Die starken Stemmränder rühren vom nachträglichen Stemmen durch ungeübte Hand her.

die gereckte innere Partie in der freien Schwindung gehemmt und es treten in der Nietverbindung Spannungen im umgekehrten Sinne ein, welche die Risse *b* hervorrufen. Die ganze Nietverbindung ist also fortwährend wechselnden Zerrungen unterworfen, bei denen sich die Anrisse mehr und mehr vertiefen.
