Zeitschrift: Schweizerische Bauzeitung
Band: 59/60 (1912)
Heft: 12

Artikel: Vom Bau der Bodensee-Toggenburgbahn
Autor: [s.n.]
DOI: <https://doi.org/10.5169/seals-30055>

Vom Bau der Bodensee-Toggenburgbahn.

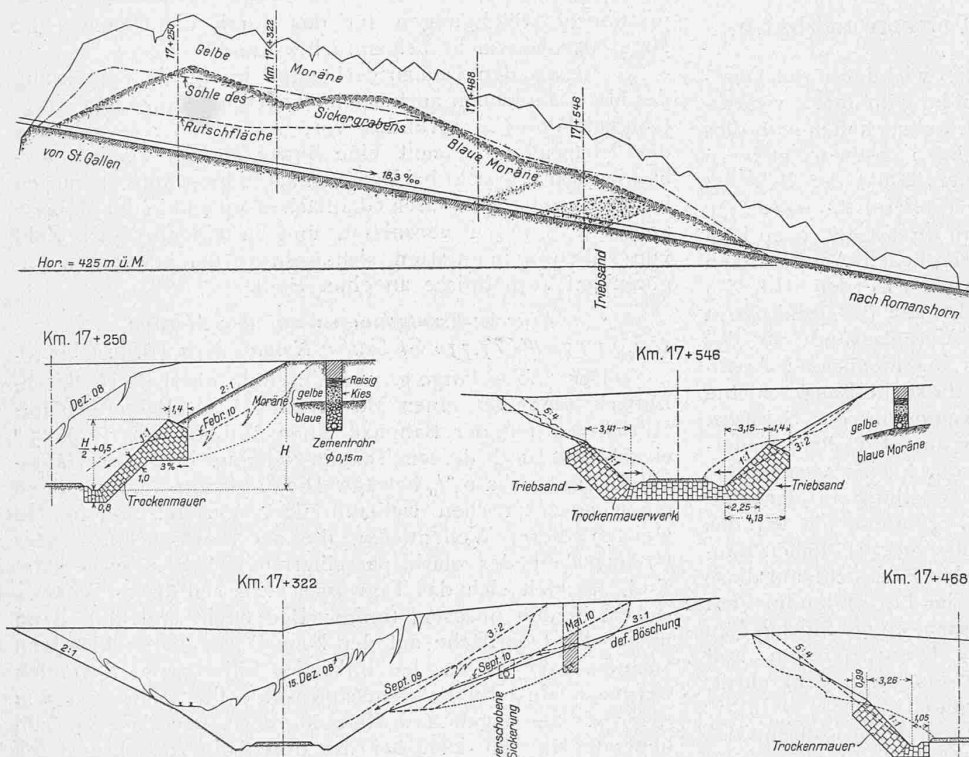
Abb. 2. Einschnitt-Rutschung bei Neukirch-Egnach, Km. 17,150 bis 17,600. Längenprofil 1 : 5000 und 1 : 500, Querprofile 1 : 500.

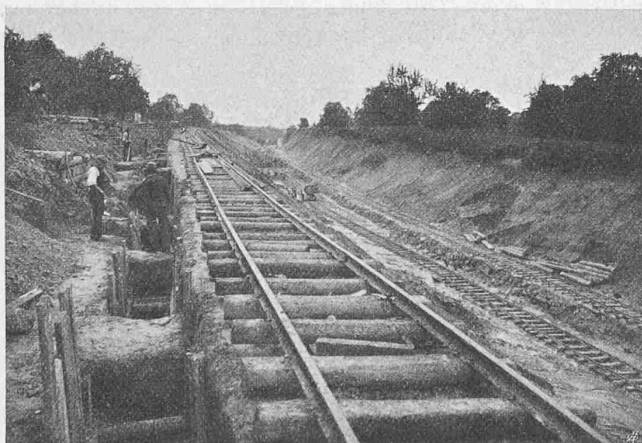
Abb. 3. Parallel-Sickerung im Einschnitt Neukirch-Egnach.

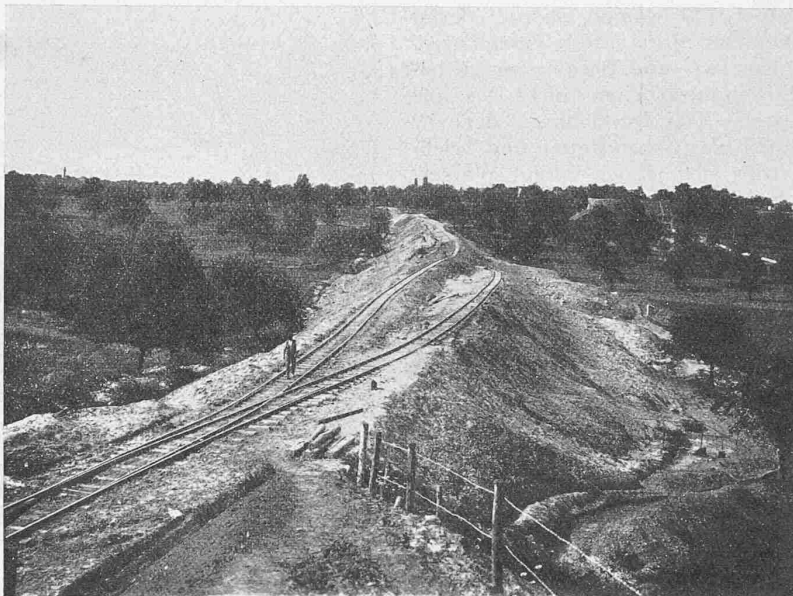
Zwischen Km. 7,6 und 8,0 der Linie St. Gallen-Romanshorn wird die Bahn auf einem 15,0 m hohen Damm über die dort befindliche Talmulde geführt. Diese durch Erosion entstandene Talmulde ist nachträglich durch fluvio-glaziale Ablagerungen etwa 4 m hoch wieder aufgefüllt worden. Nun waren aber die feuchten, plastischen Lehmablagerungen dem hohen Dammdruck nicht gewachsen; sie wurden ausgequetscht; ein 1,5 x 1,0 m Durchlass wurde vollständig zerrissen und verschoben.

Abb. 7. Dammsenkung bei Hohenbühl, Km. 7,750.

Sobald sich die ersten Risse an diesem Objekte zeigten, ordnete man eine gleichmässige Belastung des

Der mit einem Inhalt von 78 000 m³ vorgesehene Damm erforderte die gewaltige Mehrkubatur von rund 80 000 m³, die aus Materialgruben entnommen werden musste. Da man sich mit der Los-Unterbauunternehmung für die Ausführung dieser Mehrarbeiten nicht einigen konnte, mussten diese an andere Unternehmer vergeben werden. Erst kurz vor Betriebseröffnung konnten hier die Dammbewegungen zum Stillstand gebracht werden. Sicherheits halber wurde der Damm noch 1,5 m hoch über die Nivelle mit Erdmaterial belastet, das erst beim Legen des Oberbaues entfernt wurde. Der Damm erhielt unter Berücksichtigung der teilweise frischen Ausschüttung eine bis in Dammitte zunehmende Ueberhöhung von etwa 0,5 m. Seit der Betriebseröffnung ist der Unterhalt des Oberbaues auf dieser Strecke kein abnormaler gewesen.“

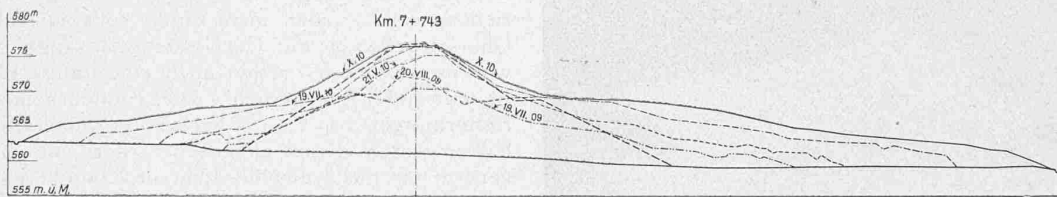
Abb. 6. Querprofile des Dammes bei Hohenbühl mit Senkung und seitlichen Auspressungen. — 1 : 1000.

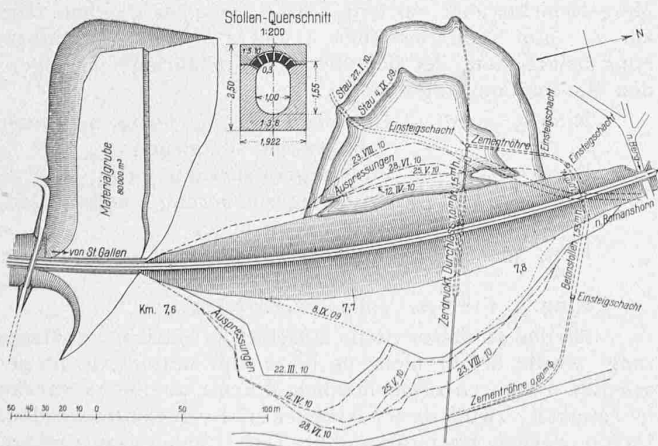
Abb. 4. Lageplan mit Auspressungen und Stauee. — 1 : 4000.

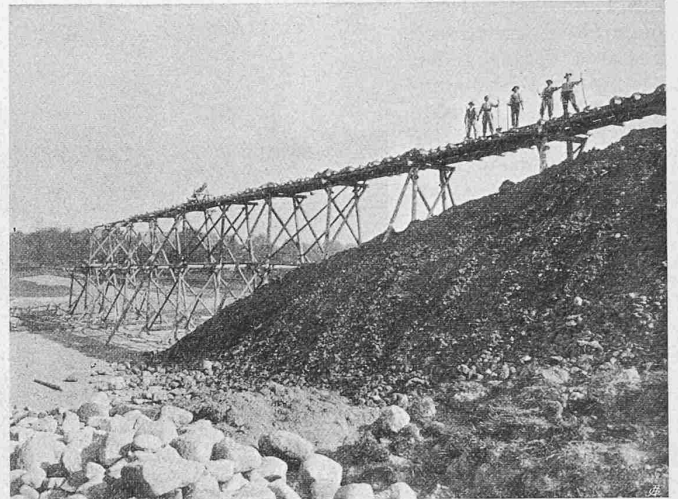
Abb. 8. Vom Bau des Dammes bei Hohenbühl.
