Zerstörung eines Daches aus glasierten Falzziegeln.

Von Ing. Bruno Zschokke, Adjunkt der Eidg. Materialprüfungsanstalt.

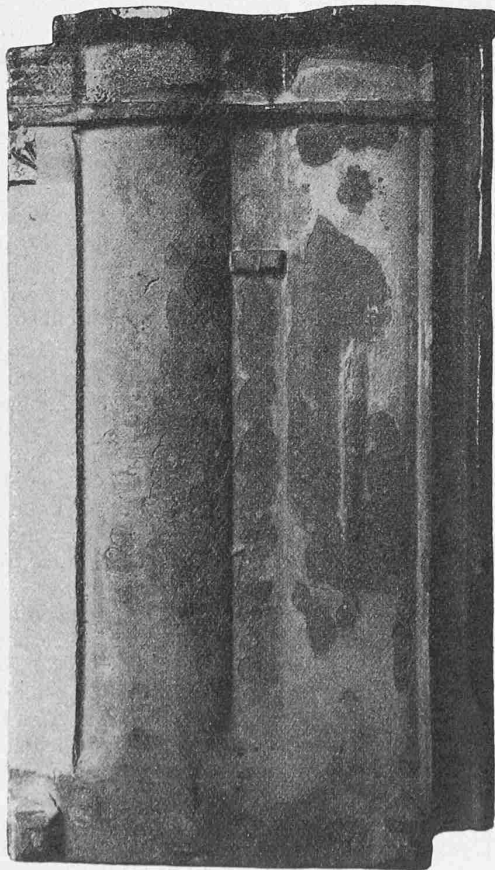
Die einzelnen Splitter selber zeigten eine ganz verschiedenartige Struktur. Weit aus die meisten derselben waren *schiefrig-blättrig von der Dicke eines Papierblattes* (siehe Abb. 1, S. 242). Wieder andere, weniger häufig vorkommend, waren regelrechte *massive Stücke* und erreichten zum Teil eine recht beträchtliche Grösse (bis 8 cm lang und 1 cm dick); überdies fanden sich Bruchstücke von Nasen, Falzen usw. Es wurden nun sowohl von den gebrauchten defekten Ziegeln des Daches, als auch von einem

Zu einem beträchtlichen Teil rührten die Absprengungen dagegen zweifellos von Frostwirkung her. Hierauf deuten nicht nur die hohe Porosität und *Wassersaugkraft* fraglicher Ziegel hin, sondern es ist Frostwirkung, wie aus obiger tabellarischer Zusammenstellung hervorgeht, durch

die Resultate der künstlichen Frostbeständigkeitsversuche an intakten Ziegeln direkt nachgewiesen worden. Zu einer Frostwirkung ist aber natürlich erste Vorbedingung, dass die Steine mehr oder minder stark mit Wasser durchtränkt sind und die Temperatur unter 0° sinkt. Von aussen konnte in unserm Fall das Wasser nicht in die Ziegel dringen, da sie ja glasiert waren und diese Glasur nach den vorgenommenen Versuchen völlig wasserundurchlässig war. Dagegen fanden die Ziegel in anderer Weise Gelegenheit

genug, von unten Feuchtigkeit aufzunehmen, einmal durch eindringende Nebel, durch hineingewehten Schnee, hauptsächlich aber durch Kondensationswasser aus der Luft des Dachbodens selbst. Derartige Niederschläge bilden sich leicht, wenn die Aussentemperatur ziemlich tief steht, auf dem Dachboden aber sich wärmere und mit Feuchtigkeit stark angereicherte Luft vorfindet. Zu letzterem Fall waren nun alle Vorbedingungen vorhanden, da die warme, stark feuchte Luft sämtlicher Schulzimmer durch Ventilations-schächte abgesaugt wurde, deren Oeffnungen direkt auf den Dachboden ausmünden und weil gleichzeitig im Winter die Dachlücken längere Zeit geschlossen blieben. Dass anderseits die Temperatur auf dem Dachboden des Schulhauses zeitweilig auf 0° sinken konnte, bewiesen die Aussagen des Hauswarts, welcher deponierte, dass daselbst aufgehängte nasse Wäsche hie und da gefroren sei.

Die Absplitterungen durch Frost scheinen überdies durch die schiefrige und unganze Struktur der Ziegel begünstigt worden zu sein. Es ist aber fast gewiss, dass sie nicht ausschliesslich einer mangelnden Frostbeständigkeit der Steine, sondern auch noch deren abnorm hohen Gehalt an Sulfaten zuzuschreiben sind. Es war in dieser Hinsicht sehr auffällig, dass speziell die papierdünnen, stellenweise massenhaft auftretenden Abblätterungen nur an ganz bestimmten Ziegeln zu beobachten waren, Ziegeln, die einen Anflug oder Ueberzug von ockergelber Farbe besaßen. Aus den Chemischen Analysen geht nun hervor, dass die äusserste Schicht dieser Ziegel nicht weniger als siebenmal mehr, zumeist an Kalk gebundene Schwefelsäure enthielt, als das Innere der nämlichen Ziegel.

Abb. 1. Untersicht eines durch Frost zerstörten glasierten Dachziegels.

„Bei allen Bauten, bei denen zwischen Aussen- und Innentemperatur so grosse Unterschiede herrschen, dass starke Niederschläge zu befürchten sind, ist zu empfehlen, nur naturfarbene unglasierte Ziegel aus *bestem Material* zu verwenden.“
