Zum Gerüsteinsturz des Val Mela-Viadukts auf der Linie Bevers-Schuls der Rh.B.

Autor(en): **Weber, R. / Grosjean, S.**

Zeitschrift: **Schweizerische Bauzeitung**

Gutachten über die Ursachen des Einsturzes des Lehrgerüstes des Val Mela-Viaduktes.

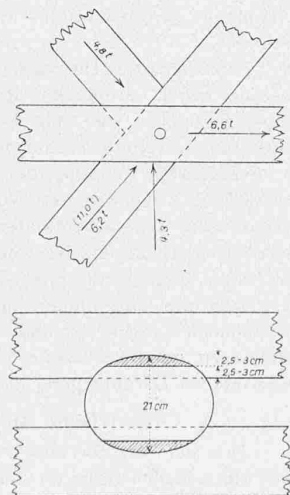
Abb. 5.

Ad. 2. Das Ausschlitzen der Hängesäule beim Sturz des Gerüsts in der Luft oder beim Aufschlagen auf den Boden ist denkbar bei der Annahme des Bruches eines Hängeeisens zwischen dem untern und obern Befestigungsbolzen bei gleichzeitigem Reissen des erstern, ein Vorgang, wie in Abbildung angedeutet.

Der Zeuge Chiappini Battista will gesehen haben, dass sich das Gerüst bei beginnendem Sturz bergwärts neigte. Der in Abbildung skizzierte Vorgang wäre möglich, besonders beim Aufschlagen auf den Boden.
