Artikel: Die Verstärkung der Kirchenfeldbrücke über die Aare in Bern

Autor: Rohn, A.

Die Verstärkung der Kirchenfeldbrücke über die Aare in Bern.

Von Professor A. Rohn, Zürich.

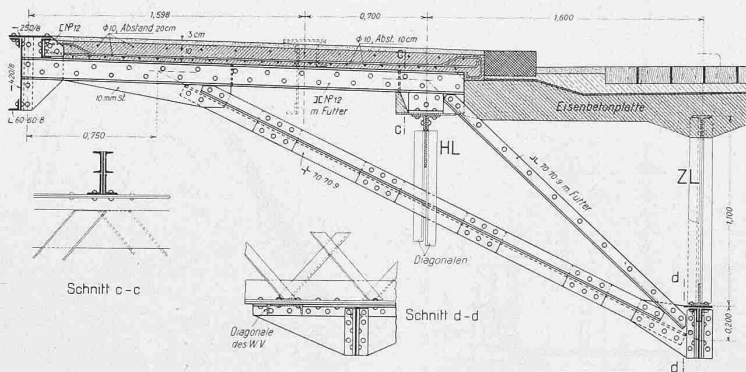
Abb. 12. Eiserner Konsol der Ausrundungskonstruktion.

Schnitt b-b zu Abb. 11. — Masstab 1 : 40.

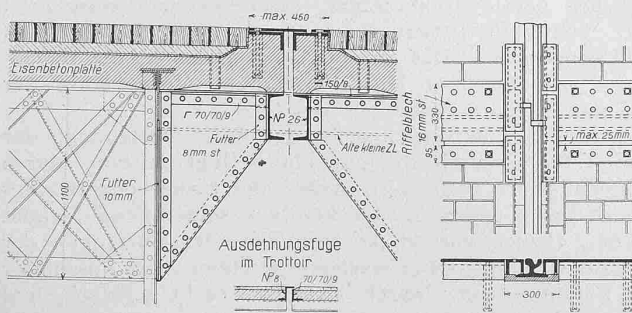
Abb. 13. Durchtrennung der Fahrbahn über den Hauptpfeilern 2, 8 und 14. — Masstab 1 : 40.

Ausdehnungsfugen und Entwässerung der Brückenbahn. Die Brückenbahn ist, wie zum Teil aus Abbildung 13 ersichtlich ist, auf ihrer ganzen Breite über den Hauptpfeilern 2, 8 und 14 durchgetrennt worden; es mussten die Zwischen- und Hauptlängsträger, sowie die Pfeiler durchgeschnitten werden. Die Eisenbetonplatte der Fahrbahn besteht somit aus zusammenhängenden Stücken von je 86 m Länge. Die Trennungsfugen sind durch Riffelblech überdeckt und die Strassenbahnschienen haben dort Auszugsvorrichtungen erhalten. Der Hauptgrund dieser Durchtrennung der Brückenbahn lag jedoch in der unabhängigen Durchführung

des später dargestellten Bauvorganges für die Verstärkung der Bogenhauptträger. Die statische Wirkung der letztern wäre bei Durchführung der Eisenbetonplatte über den Hauptpfeilern zu unklar geblieben. Infolge dieser Durchtrennung üben die Belastungen des einen Bogenhauptträgers keine Rückwirkung auf den andern aus.

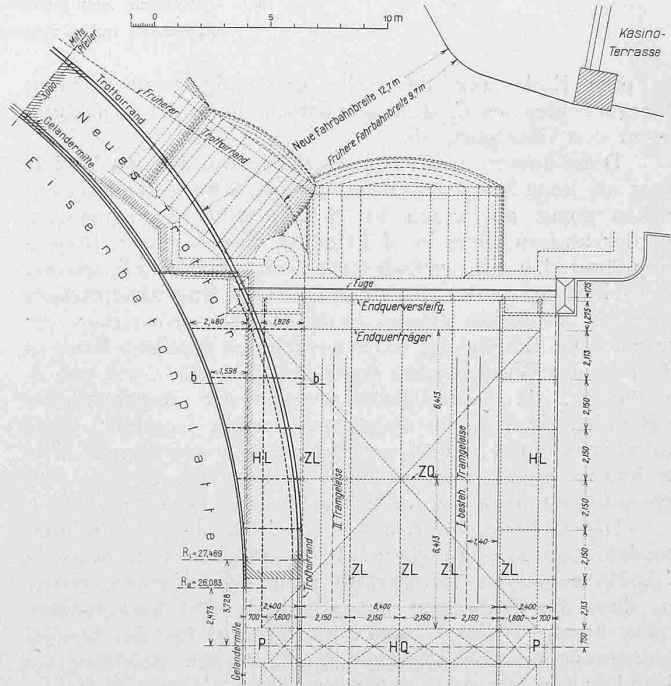
Abb. 11. Ausrundungskonstruktion der Fahrbahn der Kirchenfeldbrücke beim Kasino. — 1 : 300.

Ausrundungskonstruktion der Fahrbahn gegenüber dem Kasino. Abbildung 11 zeigt den Grundriss derselben. Sie verbessert die Zugangsverhältnisse zur Brücke, da das Kasino in der Fluchtlinie der letzteren liegt. Die Verbreiterung der Fahrbahn um 3 m und die Anordnung eines ohne scharfe Richtungsänderung durchgehenden Gehweges war besonders in Rücksicht auf das zweite Strassenbahngeleise erwünscht. Im letzten Fahrbahnfeld ist die Brückenbahn durch eine Eisenbetonplatte auf eisernen Konsolen (vergl. Abb. 12) bis zu 3,2 m einseitig ausgekragt. Auch auf dem Widerlager ist im Anschluss an letzteres eine aus Eisenbeton gebildete Auskragung von höchstens 1,15 m ausgeführt worden.

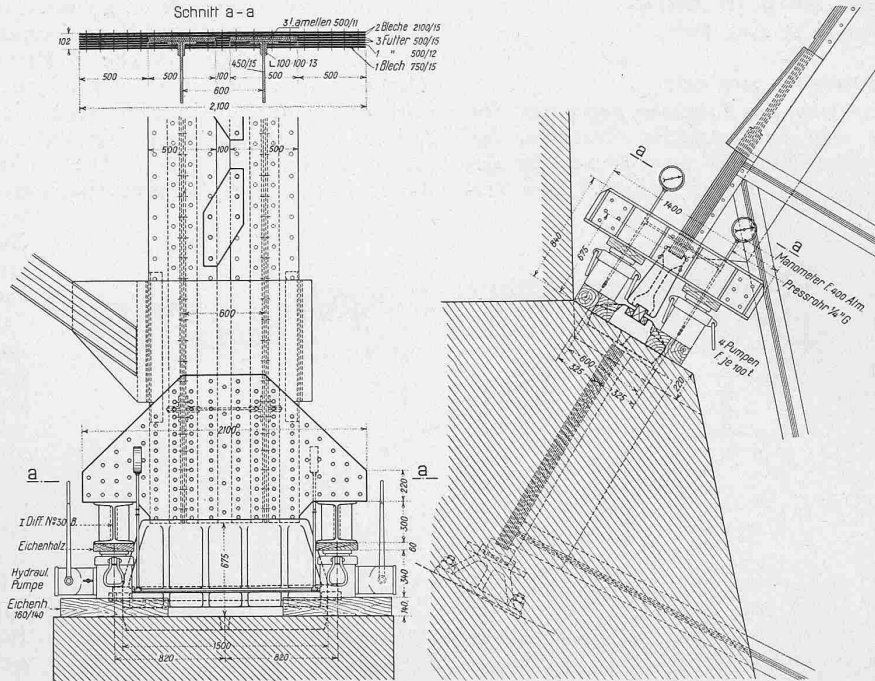
Abb. 15. Vorrichtung zum Einstellen der verbesserten Drucklinie und Einbau des neuen Lagers *C*. — Masstab 1 : 50.

Das neue Lager *C* ist aus Abb. 14 und 15 ersichtlich. Es ist als Pendelstütze ausgebildet worden, wodurch die bestimmte Richtung der Auflagerkraft *P* in einfacher Weise eingestellt werden konnte. In Rücksicht auf die nachfolgend besprochene Verstärkung der Hauptpfeiler mussten die neuen Lager *C* höher angebracht werden, als die früheren Lager. Hierzu mussten die ersten Obergurtstäbe in *C*

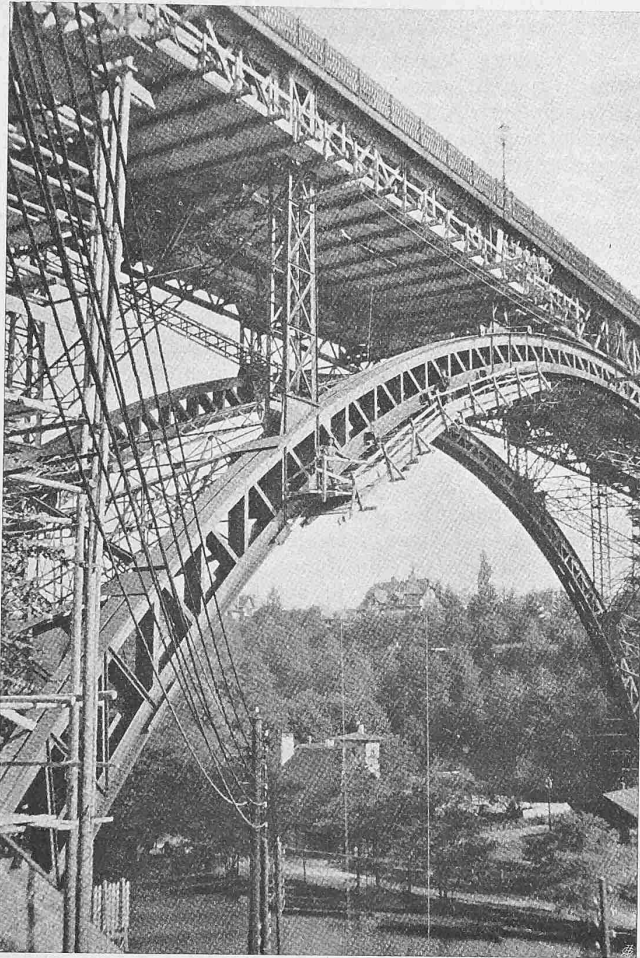
Abb. 17. Rüstungen für die Aussteifung des Pfeilers 8, für die Verstärkung der Fahrbahnträger sowie der Bogenhauptträger.

Die Verbindungsplättchen zur Erhöhung der Knicksicherheit der Bogenhauptträger, und die Verstärkung der Nietanschlüsse der Füllungsglieder wurden mit Hilfe besonderer an den Bogenuntergurten angehängter Rüstbühnen (vergl. Abb. 17 u. 18) während der ganzen Dauer der Verstärkungsarbeiten aufgebracht. Diese Arbeiten, die am 15. Januar 1914 beendet waren, nahmen infolge des

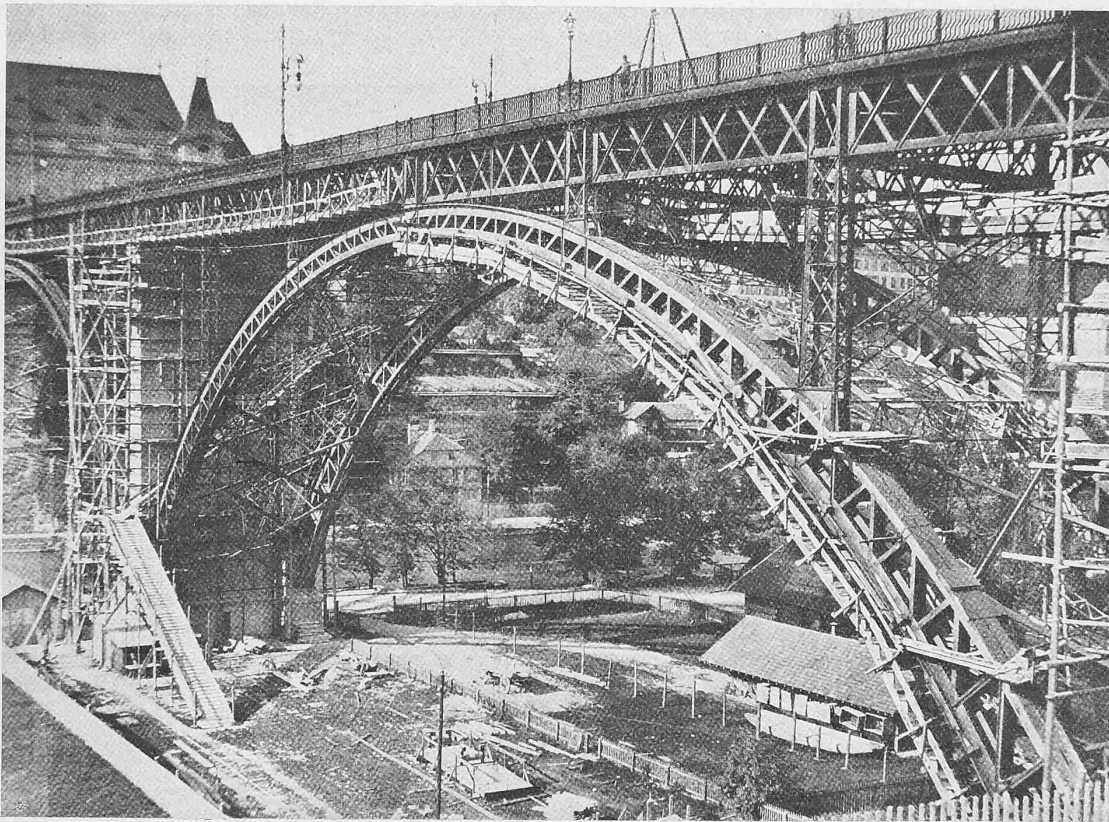
Abb. 18. Rüstungen für die Aussteifung des Pfeilers 8, für die Verstärkung des Fahrbahnträgers sowie der Bogenhauptträger.

Nachdem die Verkleidungen aller drei Hauptpfeiler etwa bis in halbe Höhe vorgerückt waren, wurde Anfang Juli mit dem Abbruch der alten Fahrbahndecke über Pfeiler 8 auf Teil I der Fahrbahn, flussaufwärts, begonnen; vorher waren unter diesem Teil die Arbeitsbühnen auf einer Gesamtlänge von rund 90 m an den Fahrbahnträgern aufgehängt worden (vergl. Abb. 18). Die Reihenfolge der Arbeiten bei der Verstärkung der Fahrbahn war folgende:
