Der Zusammenstoss auf der Station Dietikon der S.B.B. am 17. August 1915

Zeitschrift: **Schweizerische Bauzeitung**

Band (Jahr): **65/66 (1915)**

Der Zusammenstoss auf der Station Dietikon der S. B. B. am 17. August 1915.

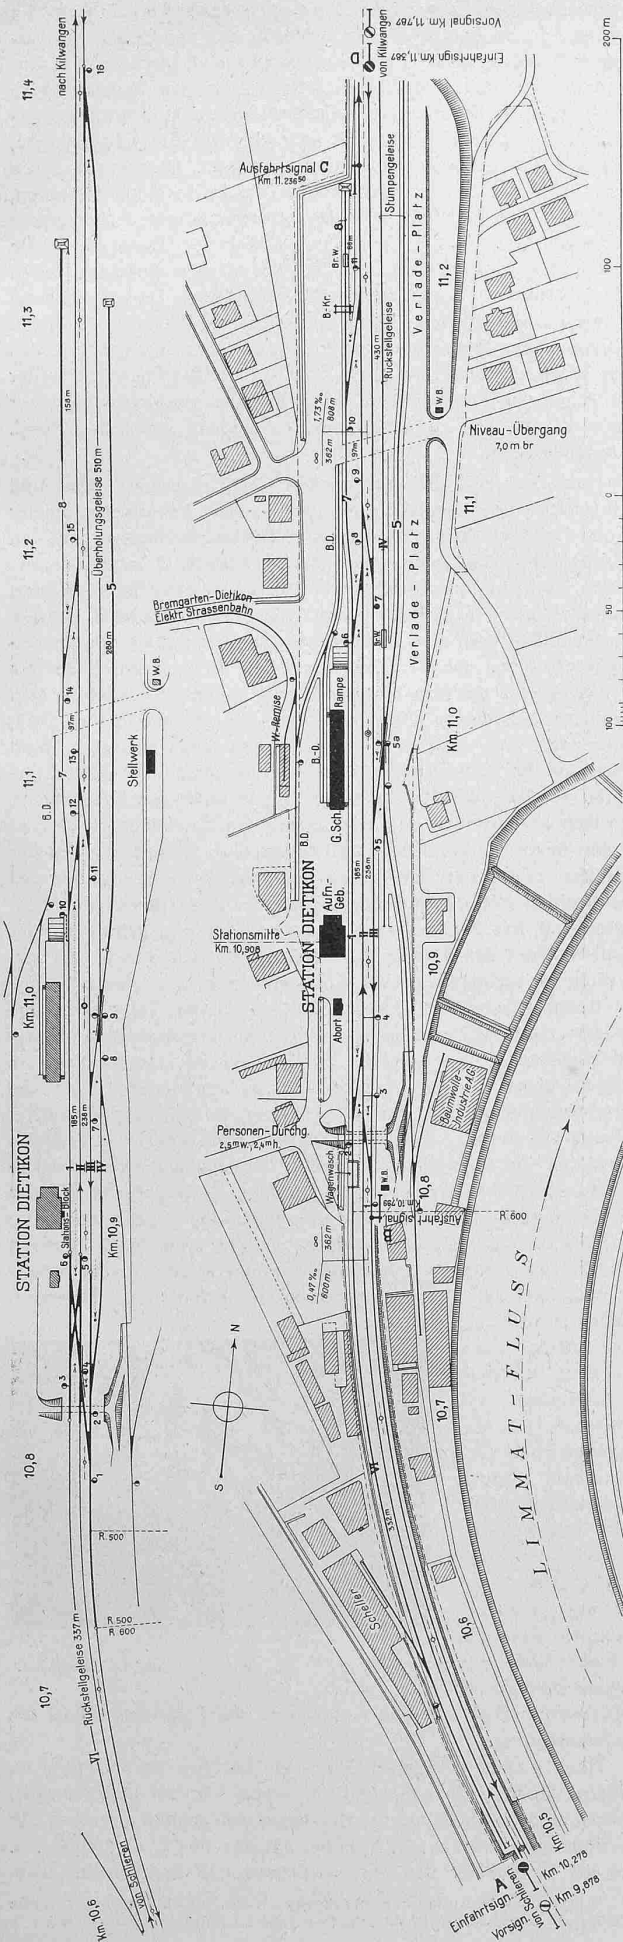
Abb. 1. Geleiseplan der Station Dietikon der S. B. B. im jetzigen Zustand, darüber Geleiseplan nach Erweiterungsprojekt 1913. — Masstab 1 : 3000.

vom 17. Mai 1913 veranschaulicht. Das Projekt sieht vor die Erstellung eines Ueberholungsgeleises von 510 m Länge, Verlegung bzw. Verlängerung der Verladegeleise 5 und 8 und Erstellung einer neuen Zentralanlage. Wie aus dem Vergleich der beiden Geleisepläne hervorgeht, wird das jetzige Rückstellgeleise IV zum Ueberholungsgeleise für Richtung Killwangen-Schlieren; für Ueberholungen in entgegengesetzter Richtung dient Geleise VI als Rückstellgeleise. Für die neue Zentralanlage wird ein eigenes Stellwerkgebäude errichtet.
