Artikel: Explosion eines Dampfgefässes und eines Dampfkessels: Betrachtung über Schweissungen
Autor: Höhn, E.
DOI: <https://doi.org/10.5169/seals-32324>

Explosion eines Dampfgefässes und eines Dampfkessels. Betrachtung über Schweissungen

von Oberingenieur E. Höhn, Zürich.

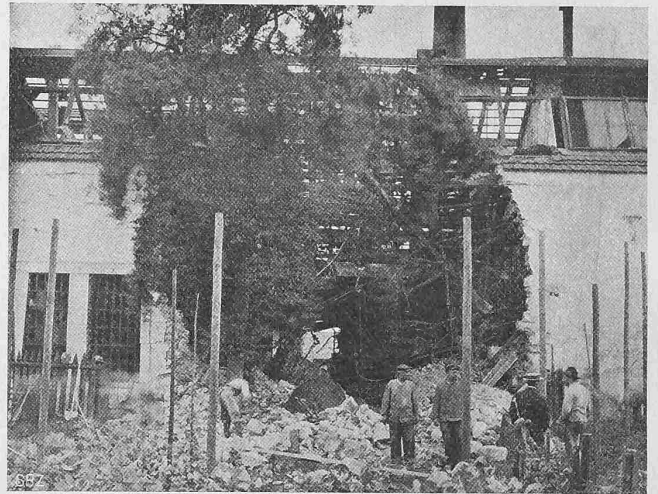
Das Gefäss wurde am Unglückstage zum *ersten Mal* zur Herstellung von Azobenzol verwendet und die Ingredienzien angeblich auf 90° erwärmt. In diesem Augenblick erfolgte die Explosion mit schrecklicher Gewalt. Der eine Boden riss in der Schweissnaht ringsum ab und flog nach der einen Seite, eine 60 cm dicke Quadermauer durchschlagend, das Gefäss nach der andern Seite, durch die rückwärtige Gebäudemauer hindurch, 20 m weit auf den Hof, ein wüstes Durcheinander hinter sich lassend. Der Boden und seine Lage ist aus Abbildung 2 ersichtlich, das explodierte Gefäss aus Abbildung 3; die Einbeulungen rühren vom Aufschlagen auf den Grund her. Drei Menschenleben fielen der Explosion zum Opfer, einige weitere wurden verwundet. Von den Armaturen war nichts mehr auffindbar; es entzieht sich unserer Untersuchung gänzlich, bei welchem Druck die Explosion stattfinden mochte. In dieser Beziehung sind wir auf die Angaben der Fabrik angewiesen, die auch nur zu sagen vermag, dass die Reaktion des Fabrikates beim Laboratoriumsversuch bei geringerem Druck eingetreten sei, als der erlaubte Innendruck betrug, und dass bei der Fabrikation die Reaktion vermutlich stürmisch, *unter übermässiger Druckäusserung* erfolgt sei.

Abb. 2. Vom abgesprengten Deckel durchschlagene Mauer.

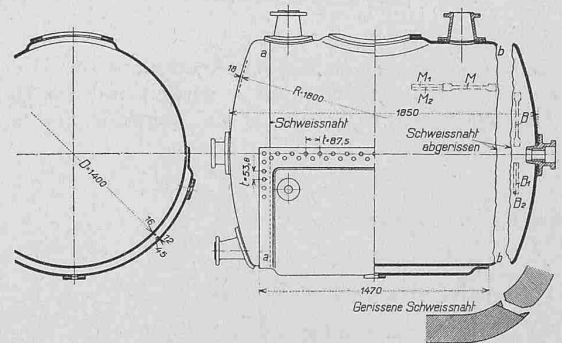
Am 16. Juli 1915, nachmittags, explodierte in einer chemischen Fabrik in Basel ein Dampfgefäss. Dieses in Abbildung 1 dargestellte Gefäss enthielt im Beschickungsraum etwa $2,5 m^3$, besass eine mit Wassergas (oder im Koksfeuer?) überlappt geschweisste Längsnaht, desgleichen zwei überlappt angeschweisste Böden und einen über den halben Umfang sich erstreckenden genieteten Dampfmantel. Es wurde im Jahre 1913 von einer Firma des Grossherzogtums Baden geliefert, war für 10 at Innendruck und 6 at Dampfdruck bestimmt, und wurde im gleichen Jahr von einem Ingenieur der Badischen Gesellschaft zur Ueberwachung von Dampfkesseln auf 15 bzw. 11 at, der Beschickungsraum im Jahr 1914 ausserdem von einem Inspektor des Schweizerischen Vereins von Dampfkesselbesitzern auf 16 at geprüft, ohne Anstände oder Bemerkungen.

Die Untersuchung der geplatzten Rundnaht zeigte eine unter aller Kritik *schlechte Schweissung*. Beidseitig waren nur die äussersten Kanten der Bleche zusammen gepappt, sowie aus Abb. 1, unten, ersichtlich; der Kern hatte nirgends richtig geschweisst, dagegen zeigte die Naht fast durchwegs ein gutes Aussehen, nur an wenigen Stellen liessen Riefen von Eisenfeilspänen Zweifel aufkommen. Die sogenannte Ueberlappung war auch äusserst kurz ausgefallen, die Bleche stiessen fast stumpf aneinander. Ein weiterer und zwar ein technischer Fehler lag darin, dass die *Schweissnaht innerhalb der Krempe* lag. Es wird kaum ein Zufall sein, dass die so angeordnete Schweissnaht $b-b$ (Abbildung 1), platzte, währenddem die am zylindrischen Teil vollzogene Schweissnaht $a-a$ des andern Bodens hielt. Als ungünstiger Faktor mag auch die ungleiche Erwärmung (der Dampfmantel umfasst nur die untere Kesselhälfte) eine Rolle gespielt haben.

1. Mangelhafte Schweissung; 2. Schweissung an unrichtiger Stelle; 3. Ueberschreitung des Maximaldruckes (was nicht nachgewiesen werden kann).

Abb. 1. Explodiertes Dampfgefäss. — Masstab 1:40.
Mit Angabe der Materialproben-Entnahmestellen.

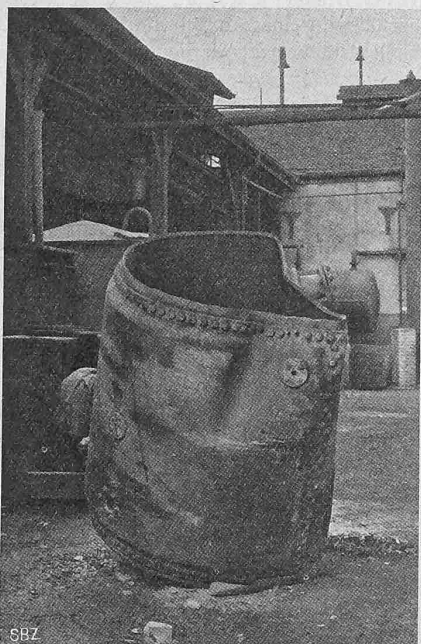
Abb. 3. Das explodierte Gefäss.
