Artikel: Explosion eines Dampfgefässes und eines Dampfkessels: Betrachtung über Schweissungen
Autor: Höhn, E.
DOI: <https://doi.org/10.5169/seals-32324>

Explosion eines Dampfgefässes und eines Dampfkessels. Betrachtung über Schweissungen

von Oberingenieur *E. Höhn*, Zürich.

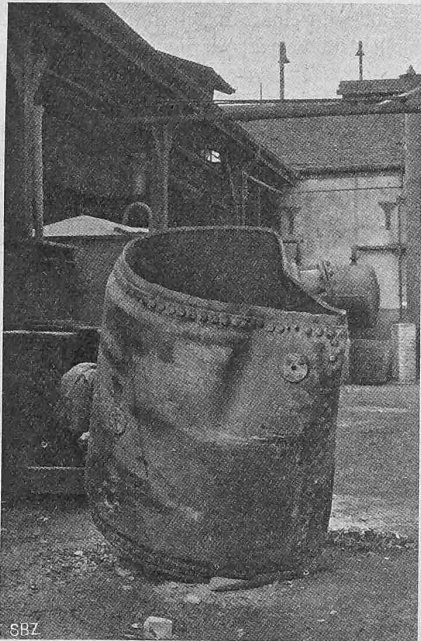
Abb. 3. Das explodierte Gefäss.
