### Bremsergebnisse an der 9700 PS Hochdruck-Francisturbine der Anlage in Centerville der Pacific Gas & Electric Co., San Francisco

nach vierjährigem, ununterbrochenem Betriebe.

Von Arnold Pfau, Cons. Engr. Hydr. Dept., Allis-Chalmers Mfg. Co.

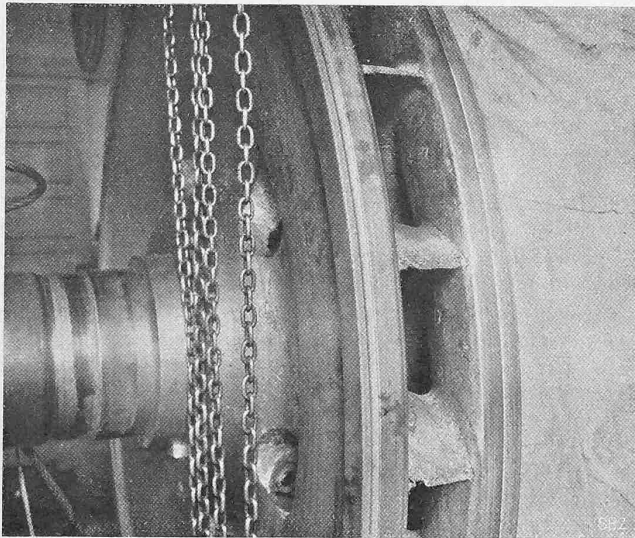
Das Laufrad ist in Abb. 1 (S. 76) dargestellt. Ausser einigen ausgebrochenen Kanten am Einlauf, eine Folge von durchgehenden Steinen, zeigen sich keine schwerwiegende Defekte. Eine leichte Korrosion ist an der Rückschaukelung am Eintritte wahrzunehmen. Sie wurde verursacht durch den Umstand, dass die Turbine oft längere Zeit (wenn die flussaufwärts sich befindende Anlage De Sabla reduzierten Betrieb hatte) mit kleiner Beaufschlagung arbeiten musste, wo dann das Betriebsgefälle bedeutend höher war und somit die, dem besten Diagrammwinkel entsprechende Umlaufzahl nicht eingehalten wurde. Am Rücken der Schaufelaustritte zeigen sich ebenfalls Spuren von Korrosion, die ihren Ursprung in der gleichen vorhin

erwähnten Ursache haben dürften. Wegen der durch den Ankauf des Generators schon vorher bestimmten Umlaufzahl musste das Laufrad konstruktionsgemäss schon für eine verhältnismässig niedere Umlaufgeschwindigkeit gebaut werden. Die Turbine nähert sich daher bei geringer Beaufschlagung einer Aktionsturbine, bei der sich bekanntlich der austretende Wasserstrahl vom Rücken der Schaufel loszulösen sucht.

Diese Tendenz der Loslösung hat der Verfasser mehrfach bei ähnlichen Konstruktionen und hohen Gefällen wahrgenommen. Sie äussert sich in einem Geräusch, das je nach den Verhältnissen von einem lebhaften Gewehrknatter bis zu kanonenartigen Detonationen ausarten kann, die bei grossen Maschinen gefährlich werden können.

Abb. 1. Laufrad der 9700 PS-Turbine der Anlage Centerville nach vierjährigem Betrieb.

Durch zeitgemässe und zweckmässige Zuführung von Luft in den Ablaufkrümmer oder in den Spalt zwischen Leit- und Laufrad kann dieser Uebelstand sofort und gänzlich entfernt werden.

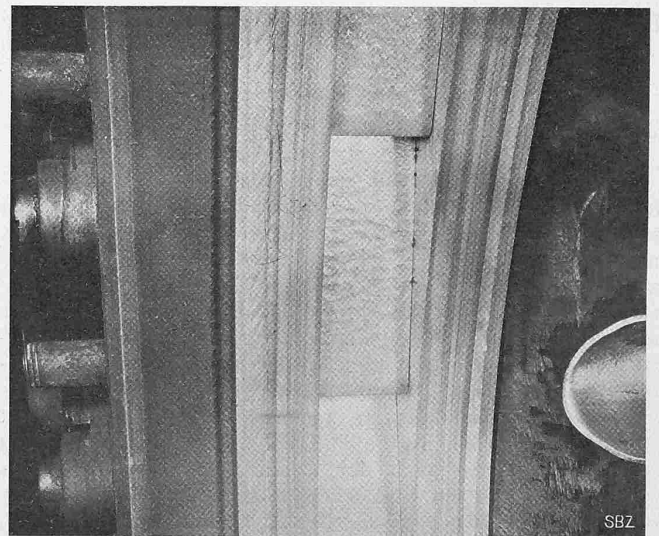
Abbildung 2 zeigt die Leitrad-schaufeln von innen, in geschlossener Stellung. Die Abnutzung ist eine durchaus regelmässige und harmlose. Sie ist bedingt durch die hohe Geschwindigkeit des Wassers, ganz besonders bei kleiner Beaufschlagung, und durch die Schleifwirkung des von diesem mitgeführten Sandes. Die wellenförmige Be-

schaffenheit der Flächen stimmt überein mit dem Verhalten der Arbeitsflächen der Löffel von Hochdruckrädern. Durch zweckmässiges Nachstellen der Leitschaufeln und des Gleitringes kann der Leitapparat immer noch so geschlossen werden, dass die Umlaufzahl der noch unter vollem Betriebsdruck stehenden Turbine mit Leitschaufeln in geschlossener Stellung nicht höher ist, als sie es bei erster Inbetriebsetzung war.

Abb. 2. Leitschaufeln von innen gesehen, in geschlossener Stellung. — Nach vierjährigem Betriebe.

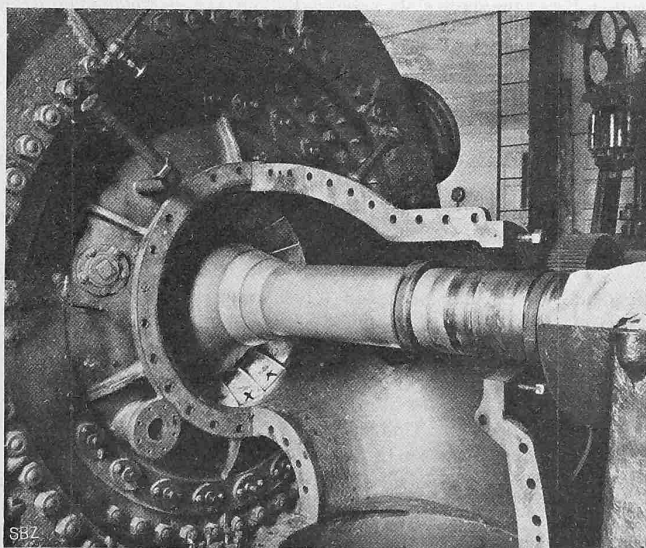
In Abbildung 3 ist der Ablaufteil der Turbine wiedergegeben. Der Ablaufkrümmer zeigt keine Spuren von Abnutzung, wie dies oft bei fehlerhafter Konstruktion der Austrittorgane durch Ausfressung an der schärfsten Krümmung beobachtet werden kann. Die Welle, die sich an der Stelle, an der sie die Stopfbüchse durchdringt, abgenutzt hat, wird etwas abgedreht und mit einer zweiteiligen Bronzebüchse versehen.

Abb. 3. Ablaufseite der 9700 PS Hochdruck-Spiral-Francisturbine der Anlage Centerville.

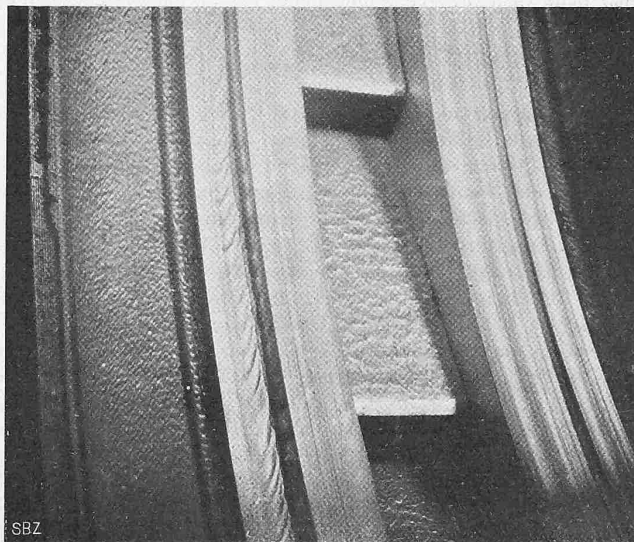
Die Abbildung 4 zeigt die Ausfressung der Spaltlabyrinth. Wie aus der früher erschienenen Beschreibung der Turbine ersichtlich ist, wurden bei jeder der zwei Wandbegrenzungen des Leit- und Laufrades je eine radiale Abstufung vorgesehen, wodurch je eine Kammer (Labyrinth) gebildet wurde, die dem austretenden Spaltdruckwasser einen Widerstand entgegengesetzt. Die aus der letzten Bremsprobe hervorgehende Tatsache, dass sich der Wirkungsgrad bei Vollbelastung als etwas höher heraus-

stellte, als vor dem vierjährigen Betriebe, dürfte seine Erklärung darin finden, dass diese, durch die Ausfressung bedingte neue Form der Kammern sogar erhöhte Wirbelbildungen verursachte, die dann bei voller Belastung den Spaltverlust eher verminderten als vergrösserten.

Abb 4. Ausfressungen der Spalt-Labyrinthdichtung.
