**Zeitschrift:** Schweizerische Bauzeitung  
**Band:** 67/68 (1916)  
**Heft:** 12

**Artikel:** Die Rutschungen am Panama-Kanal  
**Autor:** [s.n.]  
**DOI:** <https://doi.org/10.5169/seals-32983>

**Die Rutschungen am Panama-Kanal.**

Anlässlich des am 6. Oktober 1915 erfolgten gewaltigen Erdbebens im Culebra-Einschnitt, der eine z. Z. noch nicht gehobene Sperrung des Kanals zur Folge hatte, ist von dem Präsidenten der Kanal-Kommission, Oberst Goethals, Ende Oktober 1915 ein Bericht erstattet worden, dem wir, nach „Eng. News“, die folgenden, wichtigsten Angaben und Abbildungen entnehmen.

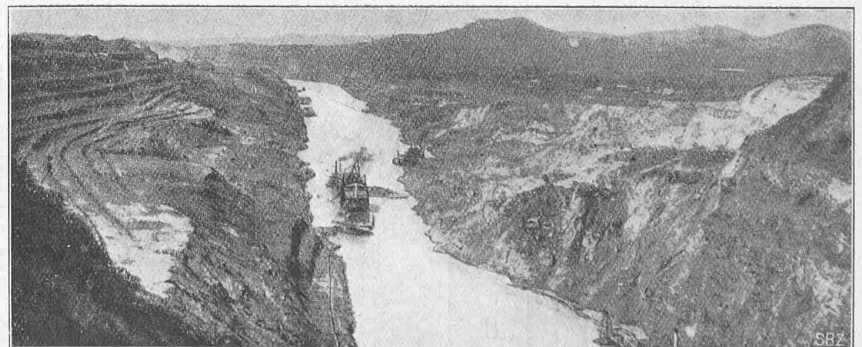
Abb. 2. Blick vom Contractors Hill gegen NW., im Oktober 1914

stufenweise, auf der westlichen Seite mit Böschungsneigungen von 1:2,5 bis 1:4,4 (Abb. 2), auf der östlichen mit solchen von 1:1,5 bis 1:6,5. Dabei wurden in der Zeit vom Januar 1911 bis Dezember 1913 auf den westlichen Anhöhen 6,7 Mill.  $m^3$ , auf den östlichen 5 Mill.  $m^3$  Erde abgetragen. Diese Massregeln hatten jedoch nicht den erhofften Erfolg. In Abbildung 1 sind die zum Teil noch während der Abtragsarbeiten, zum Teil wenige Monate nach deren Beendigung entstandenen Risse angedeutet, die sich bis in 450 m Entfernung von den Kanalufeln und bei Zion Hill (Abb. 4) bis in eine Höhe von 135 m über der Kanalsole erstrecken, während

die Abbildungen 2 und 3 den Umfang der im Oktober 1914 und im August 1915 darauffolgenden Rutschungen erkennen lassen. Der grösste Teil der Erdmassen ist dabei ziemlich gleichmässig nach der Kanalrinne zu abgerutscht, sodass die höheren Abstufungen ihre gegenseitige Lage beibehalten haben und nur die unteren in die Kanalrinne hinausgequetscht wurden. Die

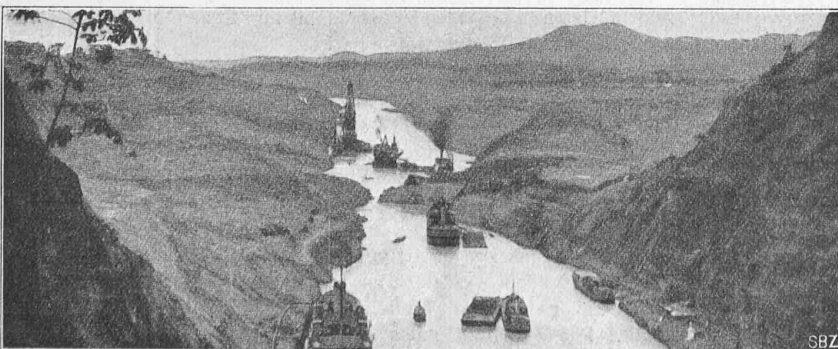
Abb. 3 wie Abb. 2, aber im August 1915, mit beidseitigen Rutschungen.

Die Beseitigung der bei den letzten Rutschungen in den Kanal gedrückten Erdmassen erfolgt mittels der Dampflöffelbagger, die zusammen ungefähr 0,7 Mill.  $m^3$  monatlich bewältigen können. In Bezug auf die gesamte zu entfernende Masse lassen sich keine genauen Zahlen angeben. Sie wird unter Berücksichtigung der noch zu erwartenden Nachrutschungen auf 7 bis 8 Mill.  $m^3$  geschätzt. Demnach dürfte der Verkehr durch den Kanal noch für längere Zeit unterbrochen bleiben.

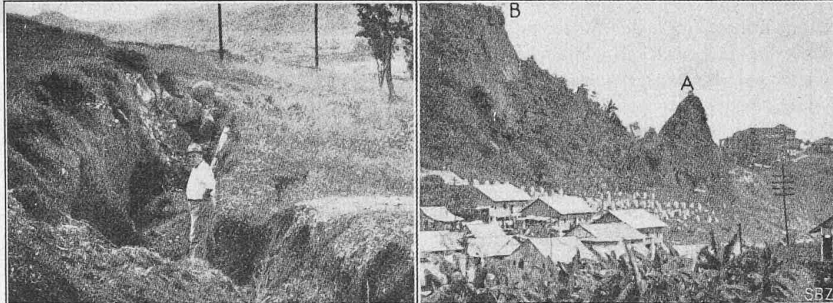
Abb. 4. Abrisskluft im Oktober 1914. — Abb. 5. Felsrutschung im August 1915. — Beides am „Zion-Hill“, vergl. unterer Rand der Abb. 1.

Rutschung auf der Westseite, wo sich schon anlässlich der Rutschung auf der Ostseite Risse gebildet hatten, wurde durch eine Felsrutschung bei Zion Hill eingeleitet, bei dem die in Abbildung 5 mit A bezeichnete Spitze sich bei B loslöste und nach A hinunterglitt.
