**Artikel:** Neubau der Thurbücke bei Gütighausen  
**Autor:** Rohn, A.  
**DOI:** <https://doi.org/10.5169/seals-32990>

Neubau der Thurbrücke bei Gütighausen.

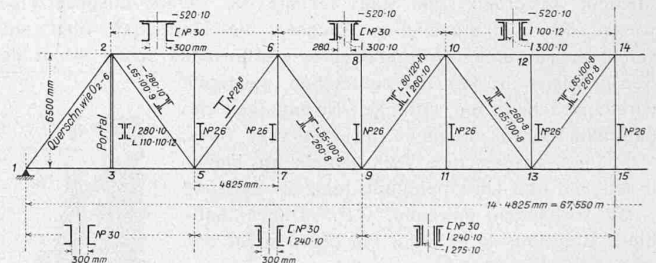
Abb. 5. Geometr. Netz der neuen Brücke. — 1 : 400 und 1 : 120.

Die Hauptträger sind Parallelträger mit abgeschragten Enden, von 6,50 m Höhe, bei 14 Fahrbahnfeldern von je 4,825 m. Sie sind zweiwandig; alle Füllungsstäbe sind zwecks besserer Aussteifung der Knotenbleche vollwandig, d. h. ohne Vergitterung ausgeführt (vergl. Abb. 5). Aus den Abbildungen 2 und 3 ist die Ausbildung der Endknotenpunkte des Obergurtes und der in der lotrechten Ebene der letzten

In den Mittelfeldern des obren Windverbandes, wo die Verhältnisse am ungünstigsten liegen, bestehen die Kreuzdiagonalen aus L 65 · 65 · 7. Die primäre Spannung aus Winddruck beträgt 33 kg/cm<sup>2</sup> gegenüber einer zulässigen Knickspannung von 34 kg/cm<sup>2</sup>. Im mittleren Obergurtstab beträgt die Spannung aus ständiger Last 700 kg/cm<sup>2</sup>. Die Diagonalen des obren Windverbandes sind 6,53 m, die Obergurtstäbe 4,825 m lang. Da die Diagonalen des Windverbandes eine der Verkürzung der Obergurtstäbe entsprechende Längenänderung erleiden, entsteht in den Winddiagonalen der Mittelfelder eine Zusatzspannung von:

$\frac{700 \cdot 4,825^2}{6,53^2} = 380 \text{ kg/cm}^2$ , d. h. die Nebenspannung aus dem Einfluss der ständigen Last, würde in diesen Diagonalen, falls man ihre Vernietung ausführen wollte, solange der Ueberbau noch auf dem Gerüst ruht, etwa den 12-fachen

Betrag der für Winddruck ermittelten primären Spannung erreichen, d. h. ein Ausweichen der Diagonalen aus der Windverbandebene wäre unvermeidlich. Dagegen erzeugt der schwerste vorgesehene Lastwagen von 14 t Gesamtgewicht im mittlern Obergurtstab eine Spannung von nur 80 kg/cm<sup>2</sup>.

erst nach Aufbringung der ständigen Last vernietet wurden, was bei Diagonalen leichter Verbände, die knick-sicher sein sollen, unbedingt geboten ist, wie nachstehend gezeigt wird.

Falls, wie dies hier geschehen ist, der in der Ebene der gedrückten Gurtung liegende Windverband, zwecks Ausschaltung der vorerwähnten Zusatzspannung, erst nach voller Einwirkung der ständigen Last angeschlossen wird, ist natürlich auf die Gefahr eines seitlichen Ausknickens des Obergurtes Rücksicht zu nehmen, was bei Kreuzdiagonalen durch die Art des Arbeitsvorganges leicht zu erreichen ist. Diese kurze Bemerkung soll neuerdings darauf hinweisen, dass bei solchen Windverbandstäben die Zusatzspannungen entweder bei der Dimensionierung zu berücksichtigen oder durch den Montagevorgang nach Möglichkeit zu vermindern sind.

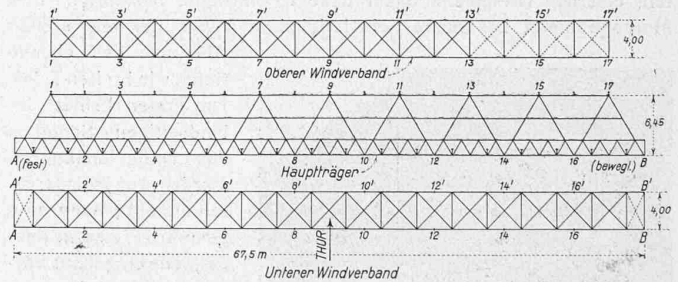
Abb. 6. Geometrisches Netz der alten Brücke. — 1 : 750.

bringung neuer Lamellen auf den Obergurt. Abbildung 6 zeigt das Netzwerk der alten Brücke. Im Augenblick des Unfalles fehlten die Diagonalen der Felder 13 bis 17 des obern Windverbandes. Auch der Einsturz dieser Brücke ist, wie bei fast allen eingestürzten eisernen Ueberbauten, die Folge ungenügender Knickfestigkeit. Für den in Abbildung 6 skizzierten Zustand, d. h. für eine freie Knicklänge des Obergurtes 13 bis 17 von 15 m betrug der Sicherheitsgrad gegen Ausknicken, je nach den hinsichtlich des wirksamen Querschnittes gemachten Voraussetzungen, 0,55 bis 0,85. Hieraus folgt, dass die üblichen Berechnungsannahmen im vorliegenden Fall etwas zu ungünstig waren; insbesondere die Einspannung der Enden der freien Obergurtstücke 13 bis 17 und der Widerstand der Streben der Hauptträger hatten zu einer Erhöhung der Knicksicherheit des Obergurtes geführt.

Im übrigen war die konstruktive Ausbildung dieser, in den Jahren 1879/80 von der ehemaligen Firma Mertin-Cretin, Bouveret & Cie. in Romanshorn erstellten, schweiss-eisernen Brücke in mehreren Punkten recht mangelhaft. Besonders schlecht waren die Anschlüsse der Querträger an den Geländerträgern in je 1,875 m Abstand von den Hauptknotenpunkten. Das Material der alten Brücke war

mittelmässiger Qualität, wie bei vielen Brücken aus der gleichen Zeit. Die Zugfestigkeit genügt im allgemeinen, ungenügend dagegen ist die Dehnung, d. h. der Qualitätskoeffizient.

Dieser Unfall zeigte neuerdings, dass auch während der Montage, namentlich bei Verstärkungsarbeiten, die Knickgefahr genau zu prüfen ist. Die Verstärkungsprojekte und Montagevorschriften müssen die vorübergehenden Zustände während der Ausführung der Verstärkung genau verfolgen. Da durchgehende, feste Rüstungen bei Verstärkungsarbeiten nur sehr selten verwendet werden, liegen die Verhältnisse wesentlich ungünstiger, als bei Neubauten. Im übrigen zeigte die nähere örtliche und rechnerische Untersuchung der eingestürzten Brücke, dass die Widerstandsfähigkeit des Eisens bis zum Aeussersten sich geltend gemacht hatte.
