# Einige Erfahrungen im Lehnbau an der Südrampe der Lötschbergbahn

Autor(en): **Andreae, C.**

Zeitschrift: **Schweizerische Bauzeitung**

Band (Jahr): **67/68 (1916)**

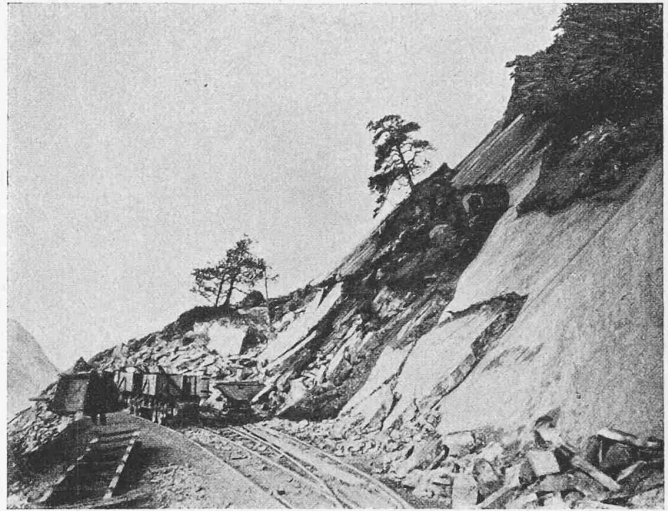
Abb. 23. Felsrutschung bei Hohtenn, am 7. Januar 1913.

Häufiger waren solche Rutsche im Kalk, besonders in der Nähe von Hohtenn, wo die Kalkbänke dünn geschichtet, die Schichtflächen eben und infolge des feinen Kornes des Gesteines glatt sind. Zwischen den Schichten liegt dort ein dünner, manchmal papierdünner Lettenbesteg, der bei Regen oder Schneeschmelze förmlich zum Schmiermittel wird. Am 7. Januar 1913 erfolgte bei Kilometer 39,4/5, unmittelbar vor Station Hohtenn ein solcher Rutsch, wobei etwa 7000 m<sup>3</sup> auf das fast fertige Planum zu liegen kamen (Abbildungen 23 und 24), grosse Mengen noch den Abhang hinunterkollerten und ein Block sogar

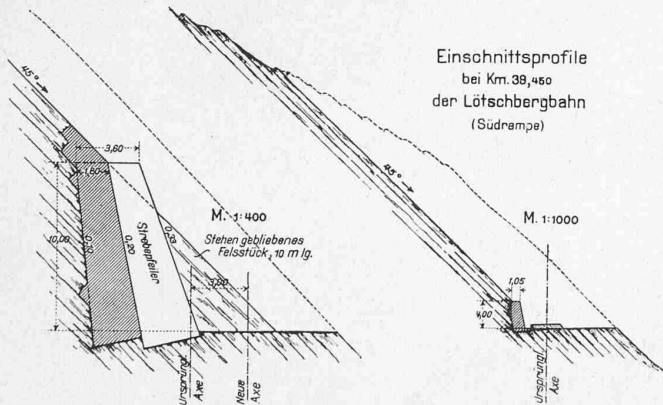
Abb. 24. Ausführung vor der Rutschung. Ursprüngliches Projekt.

halb des Planums durch Abtragen grosser Kubaturen blosgelegt werden, da sonst die Böschung bei Regen und Schnee darauf abrutschte (Abb. 25). In diesem Zusammenhange sei erwähnt, dass die den Felsbänken vielfach aufgelagerte, nur selten mächtige Humusschicht am oberen Böschungsrande mit Erfolg durch kleine, mittels in den Fels eingelassenen Eisenstangen verankerten Betonmüeren abgestützt wurde (Abb. 26).

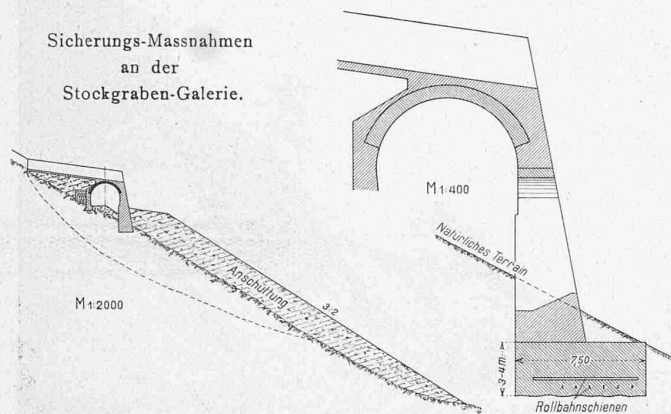
Abb. 30. — Masstab 1 : 2000.

Abb. 27. — 1 : 400.

nommen. Die Oberfläche des Stockgrabenschuttkegels besteht aus Blöcken, zwischen denen man auf sandigem Kies mit Blöcken, etwas kleiner als die der Oberfläche, hinabfundierte. Im Herbst 1909 zeigten sich plötzlich Risse, vorerst Längsrisse, in der Abdeckung, sowie entsprechende Vertikalrisse in den Leitmauern über den Gewölbestirnen. Eine allgemeine Bewegung der Galerie machte sich bald bemerkbar, was die Bauleitung nach und nach zu folgenden Sicherungsmassregeln veranlasste:

a) Unterfangung des ganzen talseitigen Widerlagerfundamentes mittels einer armierten Betonsohle nach Abbildung 27 zur besseren Verteilung und Herabsetzung der spezifischen Fundamentpressungen von rund 5 auf 2 kg/cm<sup>2</sup>. Es zeigte sich aber bald, dass diese Fundamentverstärkung die Bewegung mitmachte, weshalb nach Erstellung der in Abb. 28 angegebenen Teilstücke (die Zahlen geben die Reihenfolge der Ausführung an) diese Arbeit wieder eingestellt wurde.

d) Herstellung eines Gegengewichtes durch Anschüttung von Material aus dem grossen Lötschbergtunnel vor dem in Bewegung befindlichen Kegelteil, nachdem durch Beobachtung mehrerer ober- und unterhalb der Galerie abgesteckter Geraden festgestellt war, dass nicht der ganze Kegel, sondern nur eine Schale in Bewegung sei (Abb. 30). Hierzu wurde das Mundloch des Entwässerungsstollens von O nach P verlegt (Abb. 28).

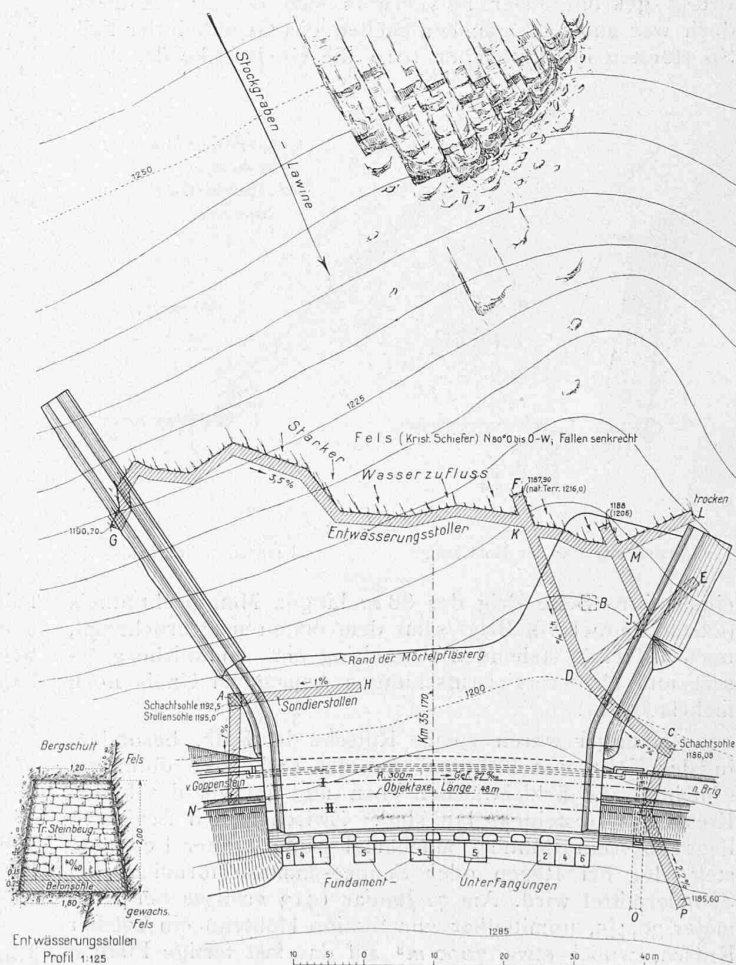
b) Sondierungen durch die Schächte A, B und C (Abb. 28). Schacht A kam auf Kote 1195 in eine lehmige Schicht mit Spuren von Wasser. Der von hier aus nach H getriebene Stollen kam aber in trockene Blöcke; er wurde eingestellt und mit Steinen ausgepackt, ebenso die Förderstrecke A bis N. Schacht B, der schon auf Kote 1200 in Lehm geriet, traf bei 1194 fließendes Wasser. Da die Stelle wegen der Galerie selbst, deren geplästerte Abdeckung vor Winteranfang (es war November) fertig gestellt sein sollte, ungünstig war, wurde der Schacht wieder eingefüllt und der Wasserlauf sofort von Schacht C aus durch einen auf 1186 angesetzten Stollen nach den Normalien der B. L. S.<sup>1)</sup> gesucht und gefunden. Es wurde festgestellt, dass der jeweilen im Frühjahr aus dem Stockgraben über den Schuttkegel fließende kleine Bach, der jedoch nach der Schneeschmelze gänzlich verschwand, nicht ganz eingetrocknet war, sondern bei geringer Wassermenge nur in den Fels-

Der Verlauf des Stollens ist in Abb. 28 dargestellt. Die Abzweigungen DJE und JM folgten aufgefundenen Wasseradern. JE verlief trocken. In K und M wurde der Fels angefahren, auf dem Wasser in die Tiefe sickerte. Ihm entlang wurde der Stollen, dessen Sohle und bergseitiger Stoss zum bessern Abfangen des Wassers in den Felsen eingesprengt wurden (Abb. 29), bis L und G geführt. ML war trocken, G ebenfalls. Das Streichen des angefahrenen Felsens (krist. Schiefer) ist N. 80° O. bis O.-W., sein Fallen senkrecht. Die Tangente an die Bahnaxe in Objektmittle verläuft ungefähr N. 35° O. Diese Entwässerungsarbeiten kamen auf rund 50 000 Fr. zu stehen.

Abb. 28. Stockgraben-Galerie. — Lageplan 1 : 1000.

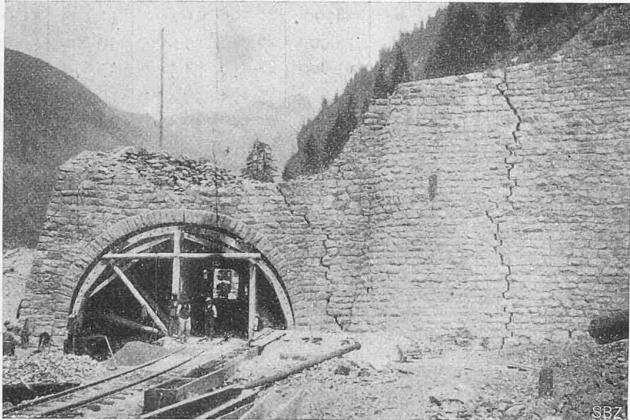
Ende 1911 wurde das Gewölbe der Galerie, das zu sehr zerrissen und deformiert war, abgetragen. (Abb. 31 und 32). Vorgesehen war eine neue, leichtere Galerie aus armiertem Beton. Um aber vorerst die Wirkung der ausgeführten Sicherungsarbeiten abwarten und beobachten zu können, entschloss sich die Bauleitung, unter Benützung der alten Widerlager, vorerst eine provisorische Galerie aus Holz herzustellen (Abb. 33 und 34) und später erst,

Abb. 31. Stockgraben-Galerie, Portal Seite Brig Ende 1911.

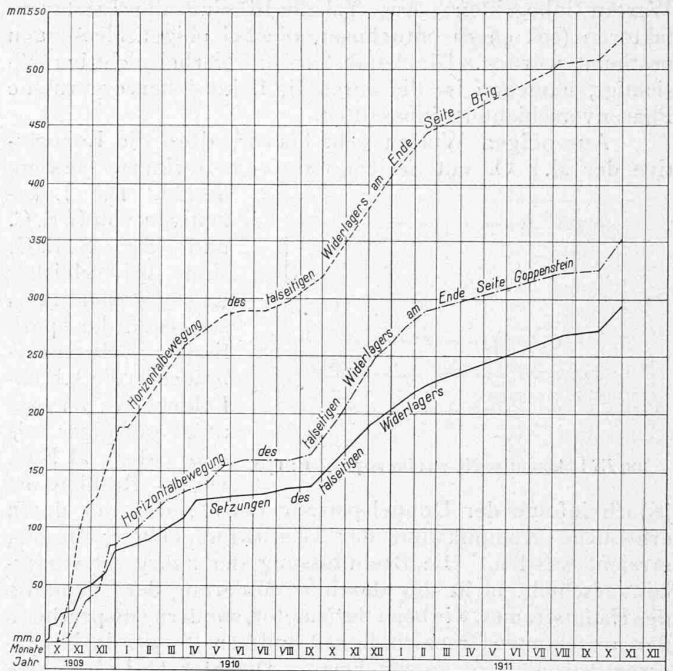
Abb. 32. Diagramm der Bewegungen der Stockgraben-Galerie.

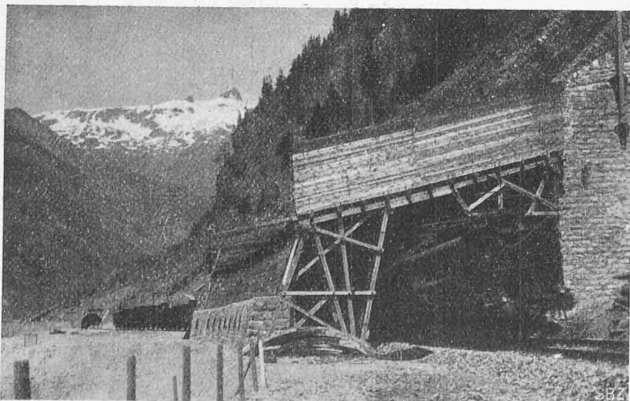
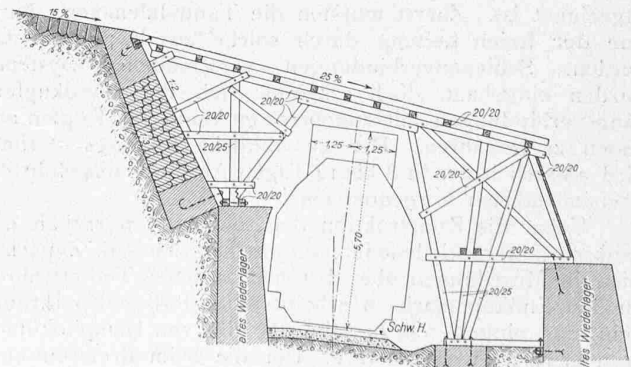
Abb. 34. Prov. Holzgalerie im Stockgraben-Lawinezug.

Abb. 33. Prov. Holzgalerie im Stockgraben. — 1 : 200.

wenn mit Bestimmtheit die Beruhigung des Schuttkegels konstatiert sein wird, ein definitives Bauwerk zu erstellen. Die provisorische Galerie dient nun dem Betriebe und hat bis jetzt keine Bewegung gezeigt.
