# Beseitigung von durch Explosionsmotoren hervorgerufenen Erschütterungen

Autor(en): **Kesselring, A.**

Zeitschrift: **Schweizerische Bauzeitung**

Band (Jahr): **67/68 (1916)**

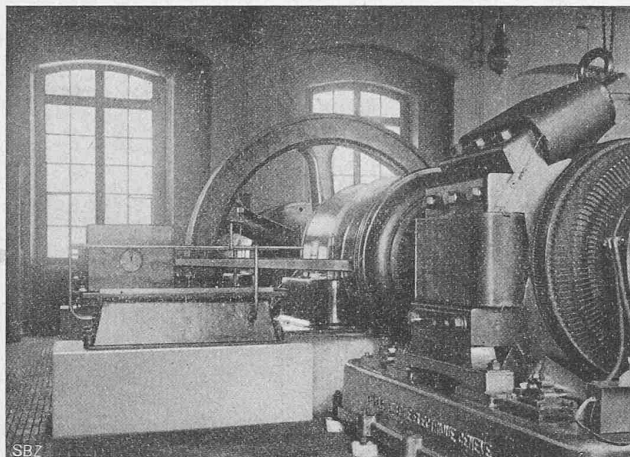
Schon gleich bei der Inbetriebsetzung machten sich starke Erschütterungen in einem Teil der benachbarten Häuser bemerkbar, die, wenn auch nicht gefährlich, doch von den Bewohnern äusserst unangenehm empfunden wurden. Dabei wurden besonders jene Häuser in Mitleidenschaft gezogen, deren Fundierung auf derselben Mergelschicht wie jene der Gasmotoren ruht.

deren Ausbalancierung in den meisten Fällen genügt; aber senkrecht zur Schubrichtung bestehen noch freie Komponenten der Fliehkräfte und diese sind es, welche die Schwingungen hervorrufen. Da sie nicht im Schwerpunkt des Fundaments angreifen, bewirken sie ein Pendeln der Maschine mit ihrem ganzen Fundament auf dem als elastische Unterlage wirkenden lehmigen Untergrund.

Hin- und herbewegte Zusatzmasse zur Schwingungsdämpfung an einem Gasmotor des Elektrizitätswerkes La Chaux-de-fonds.

grosse Kosten durchführen. An den Wellenenden jedes Gasmotors wird je eine Zusatzmasse von einer Hilfskurbel auf horizontaler Bahn so angetrieben, dass sie gleichzeitig mit den treibenden Kolben den äusseren beziehungsweise innern Totpunkt erreicht. Dabei muss die Resultierende der Massenkräfte der zwei Zusatzmassen mit derjenigen der beiden Kolben zusammenfallen, d. h. in die Mittelebene gelegt werden.

Die Rekonstruktion wurde durch die Lokomotivfabrik Winterthur bereits an einem der Gasmotoren durchgeführt, obenstehendes Bild lässt die Zusatzmassen erkennen. Die Versuche haben gezeigt, dass die Erschütterungen trotz der wieder auf 180 erhöhten Umlaufzahl auf ein Minimum reduziert worden sind und ihre Wirkungen auf jeden Fall jenen gefährlichen Charakter verloren haben.
