Artikel: Der Montageunfall beim Bau der St. Lawrence Brücke bei Quebec am 11.09.1916
Autor: Rohn, A.
DOI: <https://doi.org/10.5169/seals-33077>

Der Montageunfall beim Bau der St. Lawrence-Brücke bei Quebec am 11. September 1916.

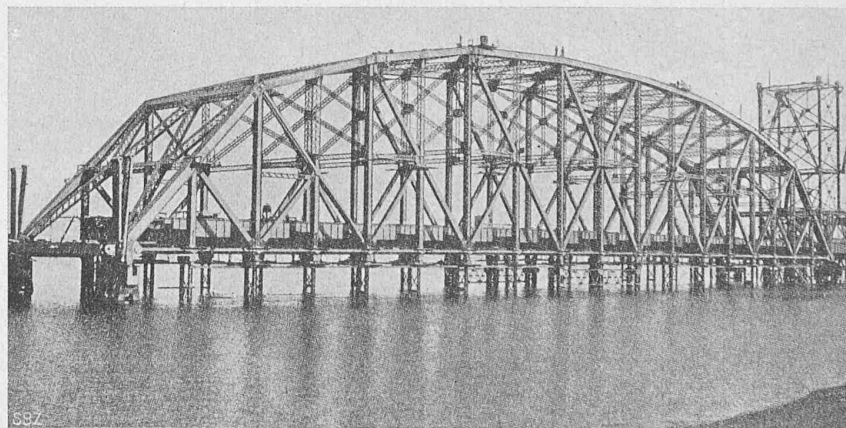
schwebend gelagert) ist in einer Bucht des Stromes, etwa 5 km von der Brückenstelle entfernt, auf fester niedriger Rüstung montiert worden (vergleiche untenstehende Abbildung). Durch Kähne, deren Wasserfüllung ausgepumpt wurde, konnte der Ueberbau von dieser Rüstung abgehoben und zur Baustelle geführt werden. Hier sollte das Tragwerk um rund 45 m gehoben werden, um auf den Enden der Kragträger seine Stützung zu finden. Dazu dienten in der Hauptsache an jedem Ende der Auslegerbrücken je zwei Gruppen langgliedriger Bolzenketten, an denen ein Querbalken befestigt war, auf welchem das eine Ende der zu hebenden Brücke ruhte. Die Hubvorrichtung einer jeden dieser Kettengruppen bestand aus zwei hydraulischen Winden von je 900 t Tragkraft bei 60 cm Hubhöhe. Während des Ablassens der Winden bildeten jeweilen die Kettenbolzen die Lagerung der aufgehängten Brücke; als Sicherheitsvorrichtung gegen unregelmässiges Arbeiten der hydraulischen Winden waren Schraubenbolzen angeordnet.

Auf Grund der bisher eingetroffenen, spärlichen Kabelnachrichten ist anzunehmen, dass das eine der vier Auflager der hochzuziehenden Brücke vom Querbalken, der an den Ketten hing, abgerutscht ist. Offenbar bestand diese Lagerung in beweglichen Stützen, wobei die Führung der Querbalken gegenüber den Auslegerträgern oder dem hochzuziehenden Ueberbau versagt hat. Der einzuhängende Ueberbau war bereits um 9 m gehoben, als der Unfall eintrat. Zunächst blieb der 195 m lange und etwa 33 m hohe Träger noch auf seinen drei weiteren Stützpunkten liegen; diese konnten jedoch, wahrscheinlich infolge der Schwächung, die sie durch die Stosswirkung beim Abrutschen des ersten Lagers erlitten hatten, nicht Stand halten und das ganze gewaltige Tragwerk verschwand in den Fluten des etwa 60 m tiefen Stromes. Auch diesmal kostete der Montageunfall einer grösseren Anzahl von Arbeitern und Ingenieuren das Leben.

Einhängender Mittelträger der Quebec-Brücke, auf dem Montagegerüst (Nach „Eng. News“ v. 24. Aug. 1916).
