Zeitschrift: Schweizerische Bauzeitung
Band: 71/72 (1918)
Heft: 8

Ergebnisse der Untersuchung von Eisenbeton-Brücken der Schweiz. Bundesbahnen.

Von Ing. A. Bühler, Bern.

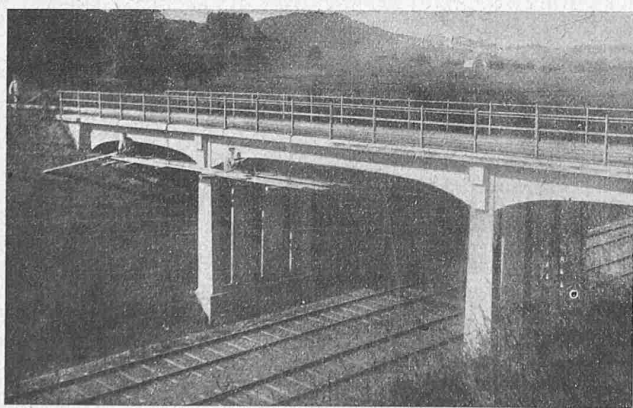
Abb. 2. Reinigen der Sichtflächen durch Sandstrahl-Gebläse.

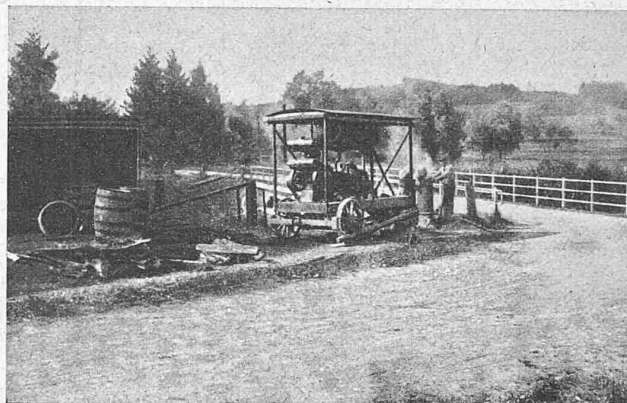
Abb. 1. Druckluft-Erzeugung für die Sandstrahl-Gebläse.
