Zeitschrift: Schweizerische Bauzeitung
Band: 75/76 (1920)
Heft: 8

Artikel: Aus der Praxis der Metallographie
Autor: Zschokke, Bruno
DOI: <https://doi.org/10.5169/seals-36513>

Aus der Praxis der Metallographie.

Von Bruno Zschokke, Prof. an der E. T. H.
Adjunkt der Eidg. Materialprüfungsanstalt.

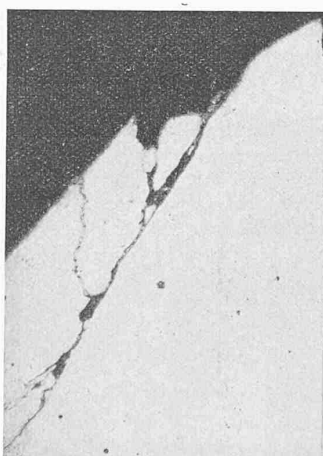
Abb. 23.

Die Abbildungen 23 und 24 zeigen im *Betrieb gebrochene Stahlkugeln von Kugellagern* von der Zusammensetzung: 1,10 % C; 0,26 % Si; 0,23 % Mn; 0,05 % S; 0,03 % P und 1,25 % Cr. Am Rand der polierten, nicht geätzten Bruchflächen sind kleine schwarze Risse und Flecken zu erkennen, die sich als mit Schlacken ausgefüllte ganze Stellen kennzeichnen. Der Bruch der Kugeln ist also nicht auf ungeeignete chemische Zusammensetzung, auch nicht auf das Vorhandensein von Härterissen, sondern auf Kerbwirkung der fehlerhaften Randpartien zurückzuführen. Dass es sich nicht um Härterisse, oder Risse handelt, die durch Ueberbeanspruchung der Kugeln entstanden, geht daraus hervor, dass der Inhalt der Risse aus zwei deut-

lich unterschiedenen kristallinen Gefügebestandteilen, einem schwarzen und einem grauen besteht, wie man sie z. B. auch bei Schweisseisen sehr schön beobachtet. Im übrigen zeigt die Mikrostruktur des Materials die typische Struktur eines Chromstahles mit körnigem Perlit und vereinzelten, glänzenden, weissen Körnchen des Doppelkarbids.

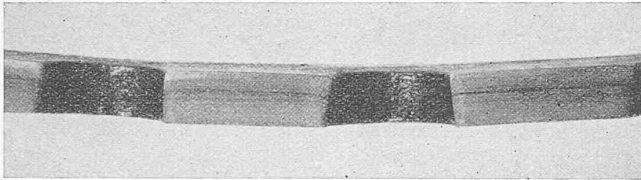
Abb. 25. — Natürliche Grösse.

Einen Längsschnitt durch die Nietlöcher eines aus Flusseisenblech genieteten, im Betrieb geplatzten Druckleitungsrohres gibt Abbildung 25 wieder. Das Blech zeigt in der Mitte parallel verlaufende, feine schwärzliche Saigerungsstreifen, die nicht senkrecht gegen die Wandungen der Nietlöcher verlaufen, sondern nach unten abgebogen sind. Es ist dies ein Beweis, dass die betreffenden Nietlöcher nicht gebohrt, sondern *gestanzt* wurden. Das Stanzen von

Nietlöchern erzeugt aber, besonders bei dicken Blechen, auf einen gewissen Bereich um die Löcher Kältsprödigkeit des Materials. Das Blech zeigte bei der Zerreißprobe, zufolge allzuhohen Phosphorgehalts (0,11 ‰), relativ hohe Zerreißfestigkeit (Längsrichtung $4,70 \text{ t/cm}^2$, Querrichtung $4,83 \text{ t/cm}^2$), dabei Dehnungsziffern von 16,6 bis 19,5 ‰. In Anbetracht der durch zu hohen Phosphorgehalt und anormale Kaltbearbeitung im Blech erzeugten Sprödigkeit bedurfte es nur einer geringfügigen äussern zusätzlichen Beanspruchung, in unserm Fall hervorgerufen durch nachgewiesenermassen zu plötzlichem stossweises Einlassen des Druckwassers in die Leitung, um deren Bruch herbeizuführen.

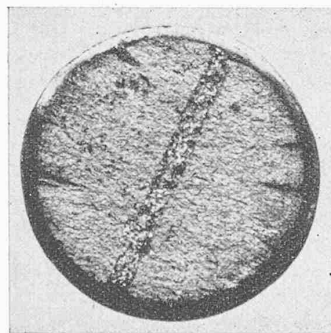
Abb. 26. V = 3.

Abbildung 26 zeigt die Bruchfläche eines ringsum eingekerbten Rundstabes aus Stahl, der durch Dauerbeanspruchung mittels vieler Tausenden von schwachen Schlägen (80 Schläge pro Minute) eines aus 1,5 cm Höhe herabfallenden Fallbärs von 4 kg Gewicht nach Verlauf von mehreren Tagen zum Bruch gebracht wurde; zwischen zwei aufeinanderfolgenden Schlägen wurde der Stab jeweils um 180° gedreht. Die Bruchfläche zeigt zwei scharf unterschiedene Gefügestrukturen, nämlich zwei Segmente mit sehr feinkörniger Struktur, die vor Eintritt des Bruches sich bildete, und einen grobkristallinen Querstreifen in der Mitte, der der eigentlichen Bruchstruktur entspricht. Dieses Beispiel ist als eine künstliche Nachahmung der Vorgänge aufzufassen, wie sie sich in Wirklichkeit bei dauernd stossartig beanspruchten Konstruktionsteilen (z. B. bei Wellen von Automobilen und bei Wagenachsen) abspielen und auch auf den frischen Bruchstellen von Achsen usw. häufig beobachtet werden.

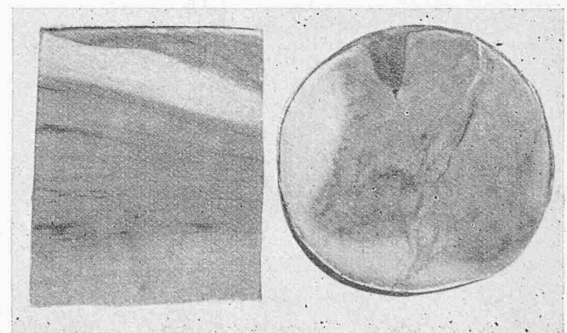
Abb. 27. — Natürliche Grösse.

Eine im Betrieb gebrochene Automobilachse ist in Abb. 27 wiedergegeben. Eine Zerreißprobe, an einem in der Längsaxe der Welle entnommenen Probestab vorgenommen, ergab folgende Werte: Zugfestigkeit $3,97 \text{ t/cm}^2$; Kontraktion 67 ‰; Dehnung 23,97; Qualitätskoeffizient 0,95. Der möglichst nahe der Bruchstelle entnommene Querschnitt zeigt, in der üblichen Weise poliert und geätzt, folgendes Bild: Das Material ist nicht eingesetzt (zementiert) worden. Im Kern grosse dunkle Saigerungszone mit unganzen Stellen, die von Lunkerbildung des Gussblockes herrühren; quer über das Stück läuft eine feine Naht, die entweder eine Schweissnaht oder auf einen Gussfehler zurückzuführen ist.

An einer Stelle des Randes ist ein dreieckiger Lappen von grobkristallinischer Struktur und dunkler Farbe zu beobachten, der mit dem übrigen Metall nur unvollständig verschweisst ist. Es handelt sich hier offenbar um eine lokale fehlerhafte Stelle der Achse, die nachträglich mit einem andern Metall geflickt wurde. Dieser lokale Fehler hat den Bruch herbeigeführt, denn die Resultate des Zerreißprobentests, der an einer gesunden Stelle entnommen wurde, weisen auf ein Flusseisen von durchaus normaler Beschaffenheit hin. Dieses Beispiel zeigt in augenfälliger Weise den Wert der metallographischen Untersuchungsmethode, denn nur mit dieser war es hier möglich, die Ursache des Achsenbruchs klarzulegen.

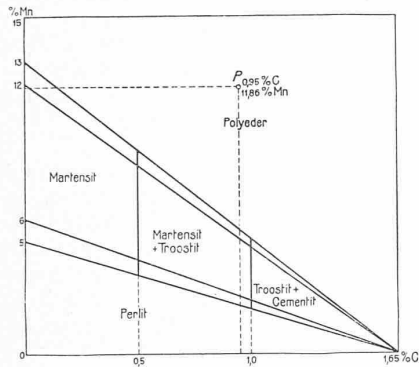
Abb. 29.

0,95 % und einen Mangangehalt von 11,86 %. Die Brinell'sche Härteziffer wurde zu 358 bzw. 355 ermittelt. Der mikroskopische Befund zeigt das typische Bild eines sogen. „polyedrischen Manganstahls“, entsprechend Punkt P des von Guillet für Manganstähle mit variablem Kohlenstoff- und Mangangehalt aufgestellten Gefügediagramms (Abb. 29). Da nach

Untersuchungen des genannten Forschers von den drei Typen der Manganstähle, nämlich den perlitischen, den martensitischen und den polyedrischen, die martensitischen mit 5 bis 6 % Mn weitaus die härtesten und die Stähle mit polyedrischer Struktur, wie der vorliegende, die weichsten sind, ist diese ungenügende Härte erklärt.

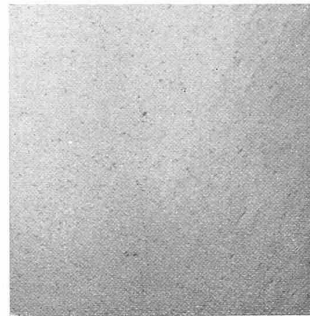
Abb. 32.

Die Abbildungen 32 und 33 betreffen *Kupfer*. Abbildung 32 ist ein normales gewalztes Kupfer von einem Trolleydraht, mit äusserst spärlichen und sehr feinen Einschlüssen von Kupferoxydul (Cu_2O), der am häufigsten

vorkommenden und Kaltsprödigkeit erzeugenden Verunreinigung des Kupfers. Abbildung 33 dagegen zeigt ein mit zahlreichen bläulich gefärbten Adern und Flecken von Cu_2O durchsetztes Material (ungeätzt). Diese Probe entstammt einem ältern, angeblich aus reinem Kupfer angefertigten, kleinen zylindrischen Kessel, wie sie die Zahnärzte ganz allgemein zum Vulkanisieren der Kautschukplatten von künst-

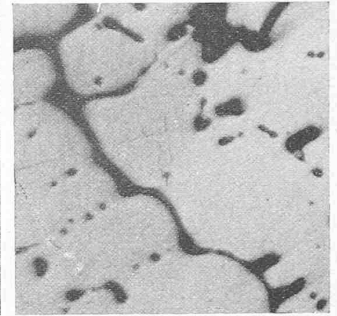
Abb. 33.

lichen Gebissen benützen. Der Boden des Apparates, welcher letzter zu $\frac{1}{3}$ mit Wasser gefüllt wird, wurde mit einem Bunsenbrenner erhitzt. Der Druck im Innern betrug etwa 7 at, die Temperatur 170 °. Während des Betriebs wurde der kreisförmige flache Boden an der Uebergangsstelle von der Bodenfläche zum zylindrischen Mantel ringsum glatt herausgeschlagen. Beim Erhitzen eines vom obren Rand

des Apparates entnommenen Probestückes im Bunsenbrenner saigten äusserst feine silberweisse Tröpfchen einer leichtflüssigen Legierung aus dem Kupfer heraus. Eine darauf an einem andern Stückchen vorgenommene chemische Analyse ergab folgendes Resultat: 0,70 % Zn; 4,54 % Pb; 91,10 % Cu; der 3,66 % betragende Rest wurde nicht näher untersucht. Es handelt sich also nicht um reines Kupfer, sondern um eine Kupferlegierung, und man darf mit Sicherheit sagen, dass beim Gebrauch des Apparates aus der Bodenfläche allmählich alles Blei, sei es als solches, sei es in Form eines leichtflüssigen Eutektikums, herausgeschmolzen war und sich in den dadurch entstandenen Hohlräumen unter dem Einfluss der Feuergasse nach und nach grössere Mengen von Cu_2O gebildet haben, die das Metall allmählich zermürbten, bis der schliessliche Bruch eintrat.

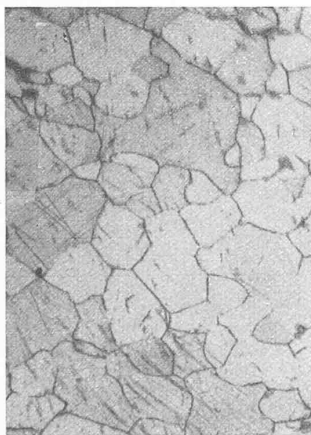
Abb. 28.

Weicher Manganstahl (Abb. 28, S. 90). Ein Bauunternehmer beanstandete die Qualität einer aus dem Ausland bezogenen Brechbacke eines Steinbrechers, die angeblich wegen viel zu geringer Härte sich sehr rasch abnützte. Die chemische Analyse ergab einen Kohlenstoffgehalt von

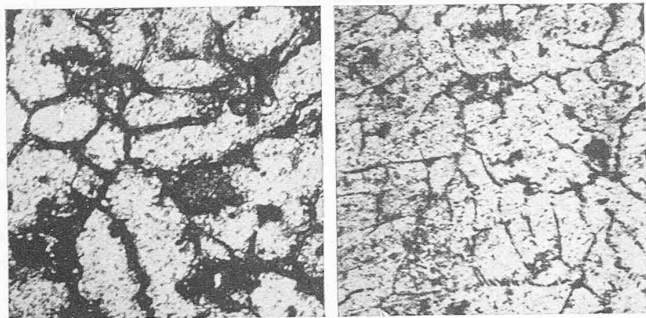
Abb. 34.

In gleicher Weise zeigen die Abbildungen 34 und 35 den Unterschied in der Struktur von brüchigem und von normalem *Aluminium*. Ein vom Antragsteller als „ausserordentlich brüchig und unbrauchbar“ bezeichnetes Muster von gegossenem Aluminium ergab bei der chemischen Analyse,

dass es sich gar nicht um reines metallisches Aluminium, sondern um ein Legierung von nachstehender Zusammensetzung handelte: 87,27 % Al; 7,36 % Cu; 2,08 % Zn; 0,81 % Sn; 1,57 % Fe; 0,53 % Si; 0,33 % Pb; 0,05 % C. Im ungeätzten Zustand zeigt das Metall stellenweise grössere Schlackeneinschlüsse, im geätzten Zustand (Aetzung mit 1 % iger alkoholischer Kalilauge) ein Netzwerk von weissen

Aluminiumkristallen, umgeben von breiten dunklen Adern einer Legierung, die die andern Metalle enthält (Abb. 34) Im Gegensatz dazu zeigt ein gleichzeitig damit eingesandtes Stück Aluminium von guter Qualität nur wenig fremde Beimengungen und nur sehr feine dunkle Adern (Abb. 35).

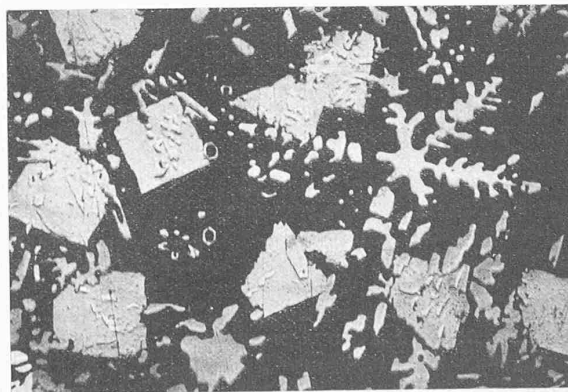
Abb. 36.

Zum Schluss sei in Abbildung 36 noch die Struktur eines Lagermetalls gezeigt, das die folgende Zusammensetzung aufweist: 8,33 % Kupfer (Cu); 86,23 % Zinn (Sn); 4,63 % Antimon (Sb); 1,33 %, Blei (Pb) und Spuren von Eisen. Lagermetalle dieser Zusammensetzung zeigen drei Gefügebestandteile, nämlich würfelförmige, harte, weisse Kristalle der chemischen Verbindung $SbSn$, weisse, harte zu sechsarmigen Sternen gruppierte Nadeln der Zusammensetzung $SnCu_3$ und eine weiche Grundmasse, zur Hauptsache aus Zinn bestehend. Diese Zusammensetzung aus einem oder zwei harten Gefügebestandteilen und einer weichern, plastischen Grundmasse wird gewählt, um auf diese Weise, so weit als möglich, zwei sich widersprechenden Anforderungen, die an ein Lagermetall gestellt werden, gleichzeitig gerecht zu werden. Denn einmal soll das Lager-
